# Flott enebolig på romslig tomt på 2 186,5 m<sup>2</sup> - Familievennlig nabolag - 5 soverom

Befaringsdato: 30.10.2025

Rapportdato: 06.11.2025

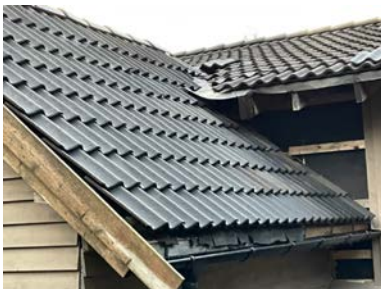
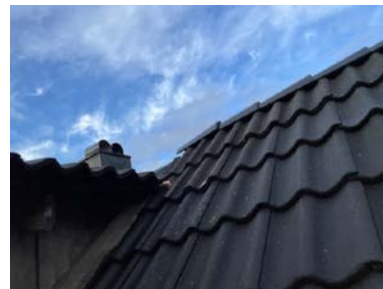
Det er nå ingen tegn på vanninntrengning i tekkingen, men høy alder og lav takvinkel gjør at det fort kan oppstå skader.

Tilstandsgrad 2 er satt da det på befaringstidspunktet ikke er registrert skader som gjør at vann kommer inn i bygget.

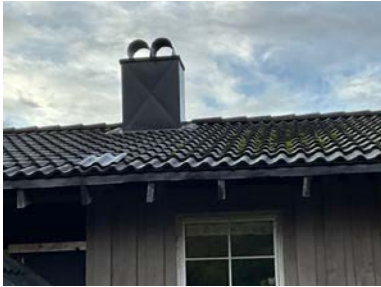
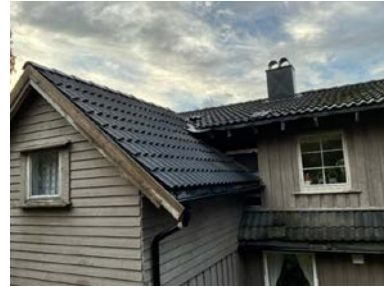
- Fare for snø fra taket ved manglende snøfangere.
- Utettheter i beslag vil på sikt kunne resultere i råte i undertak og/eller vann i underliggende konstruksjoner.

Mangler skvettsink.

Anbefaler ytterligere kontroll på beslag.

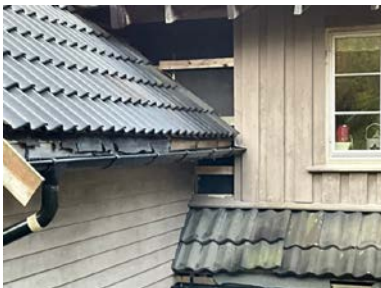
Mangler kledning.

Kostnad er satt for lokal utbedringer i og rundt kvisten på baksiden.

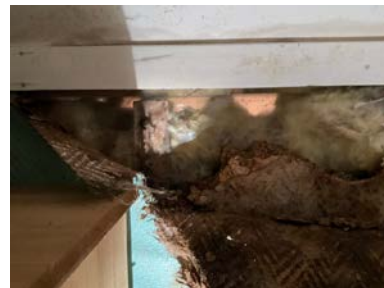
Åpent ut.

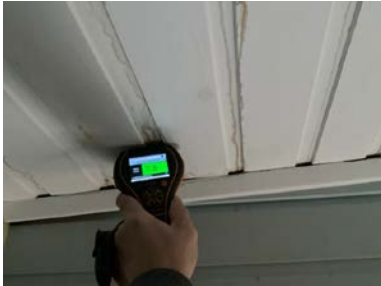
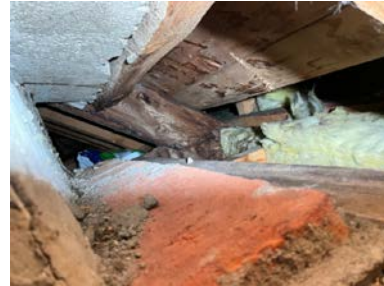
- Det er fra loft/kryploft påvist indikasjoner på at det er punktering av dampspærre, som medfører svekket effekt av dampspærrefunksjonen.
- Det er påvist fuktskjolder/skader i takkonstruksjonen.

Det er registrert flere fuktmerker i undertaket.

Det er flere fuktmerker i taket på loftet, merkene er fra utettheter i tekkingen. Det var på befaringsdagen tørt.

- Det må gjøres nærmere undersøkelser.

Hele tekkingen bør sjekkes før vinteren, det må på bakgrunn av fukt i undertaket også forventes mindre skader der det har lekket gjennom utettheter. Bygg av eldre dato mangler sannsynligvis isolasjon mot kaldtloftet og det må derfor påregnes tiltak slik som etterisolering og utskifting av bygningsdeler ved rehabilitering.

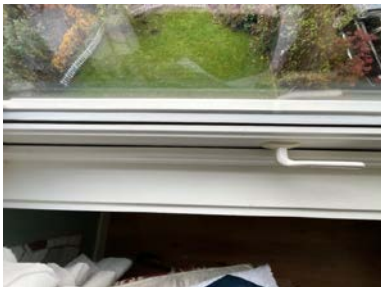
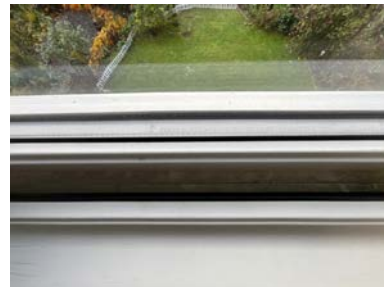
I deler av boligen er det nyere malte trevinduer med 2-lags glass. Enkelte glass av nyere dato.

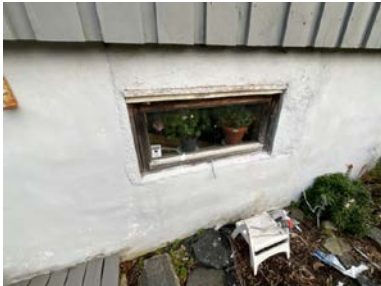
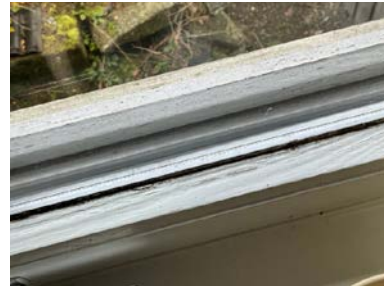
### Vurdering av avvik:

- Det er påvist avvik rundt innsettsdetaljer.
- Karmene i vinduer er slitte og det er sprekker i trevirket.
- Tilstandsgrad 2 gis når bygningsdelen har vesentlige avvik. Bygningsdelen skal enten ha feil utførelse, en skade eller symptomer på skade, sterk slitasje eller nedsatt funksjon. Graden gis når bygningsdelen trenger vedlikehold eller tiltak i nær fremtid. Graden skal også brukes når delen er gammel og det er grunn til å varsle om faren for skader på grunn av alderen, eller når det er grunn til å overvåke delen spesielt på grunn av fare for større skader eller følgeskader.

Eldre vinduer som denne typen kan være spesialavfall, ytterligere undersøkelse må gjøres før de leveres til gjenvinning. Det kan ikke utelukkes skader ved siden av vinduene i treverket.

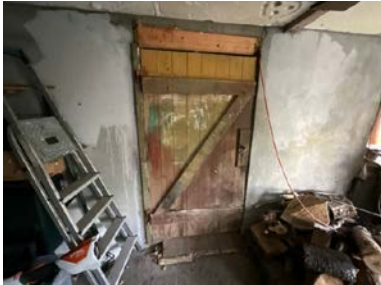
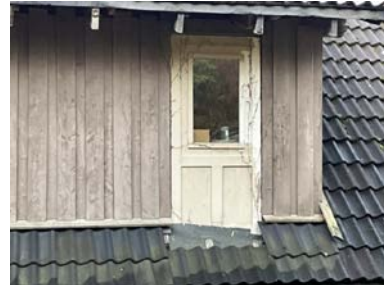
- Det må påregnes noe vedlikehold og at enkelte dører må skiftes ut.

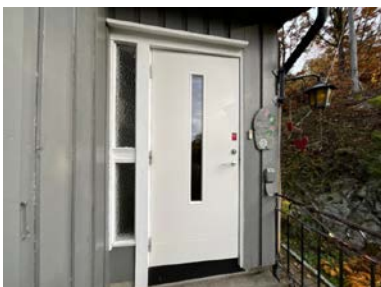
- Karmene i dører er værslitte utvendig og det er sprekker i trevirket.
- Tilstandsgrad 2 gis når bygningsdelen har vesentlige avvik. Bygningsdelen skal enten ha feil utførelse, en skade eller symptomer på skade, sterk slitasje eller nedsatt funksjon. Graden gis når bygningsdelen trenger vedlikehold eller tiltak i nær fremtid. Graden skal også brukes når delen er gammel og det er grunn til å varsle om faren for skader på grunn av alderen, eller når det er grunn til å overvåke delen spesielt på grunn av fare for større skader eller følgeskader.

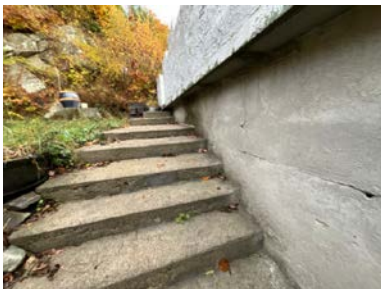
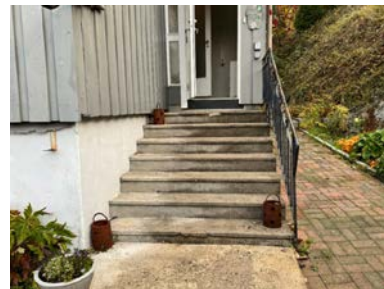
Konsekvens av manglende rekkverk er at trappen er mindre sikker i bruk og gir økt fare for fallskader.

- Tiltak:

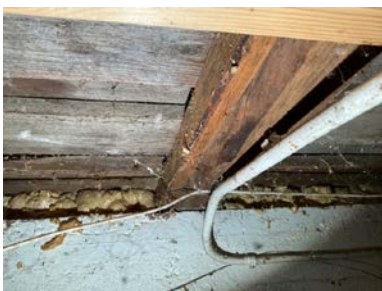
Spor etter treborende insekter.

Ved renovering kan det ikke utelukkes skader i treverket som står i direkte kontakt med betong. Skadene er ikke synlig før det rives av gulvet i 1.etasje. Treborende insekter kan gjøre store skader i bærende konstruksjoner, det bør gjøres tiltak for å begrense angrep. Tiltak slik som ny drenering og fuktsikring må vurderes.

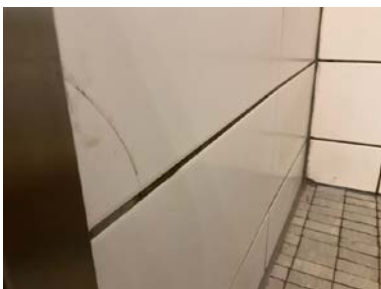
- Det er påvist sprekker i fliser.

Sprekt flis i dusjen.

Sprekker i fuger/fliser kan indikere bevegelser i bakenforliggende konstruksjoner. Avviket bør fikses, dersom det sprekker igjen må bakenforliggende konstruksjoner sjekkes/byttes.

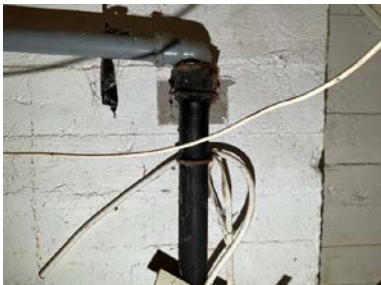
Plast og soil.

- I forbindelse med oppgradering av våtrom vil det være naturlig med utskiftning av rør.
- Eldre avløpsrør har blant annet større sannsynlighet for lekkasjer, noe som kan føre til omfattende og kostbare vannskader i boliger.

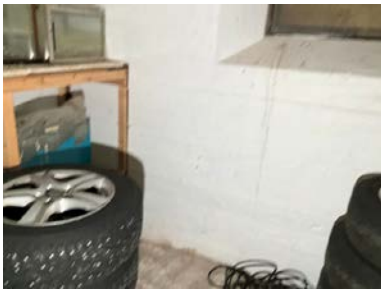
- Grunnmuren har sprekkdannelser.

- Lokal utbedring må utføres.

Blokker av Leca som jevnlig utsettes for vann vil forvitte, blokkene bør derfor pusses og/eller dekkes inn slik at de ikke står i vann.

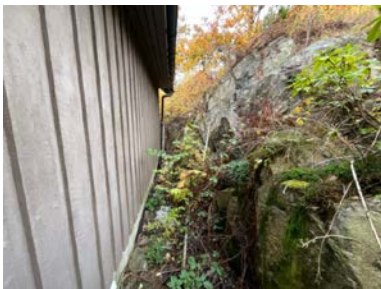
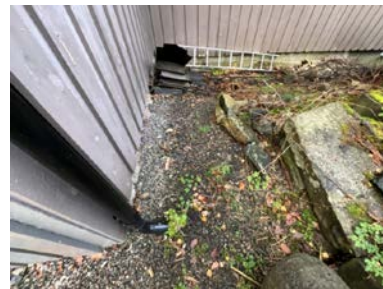
Boligen er oppført i skrått terreng. Tilstandsgrad er satt på bakgrunn av fukt i underetasjen og synlige deler av eiendommen.

For å lukke avviket må det sprenges og gjøre store terreng inngrep bak boligen, tilstandsgrad 2 er satt på bakgrunn av at grøftene bak boligen ser ut til å holde overvann borte.

Grøftene bak boligen må holdes fritt slik at vann ikke renner videre inn mot boligen.

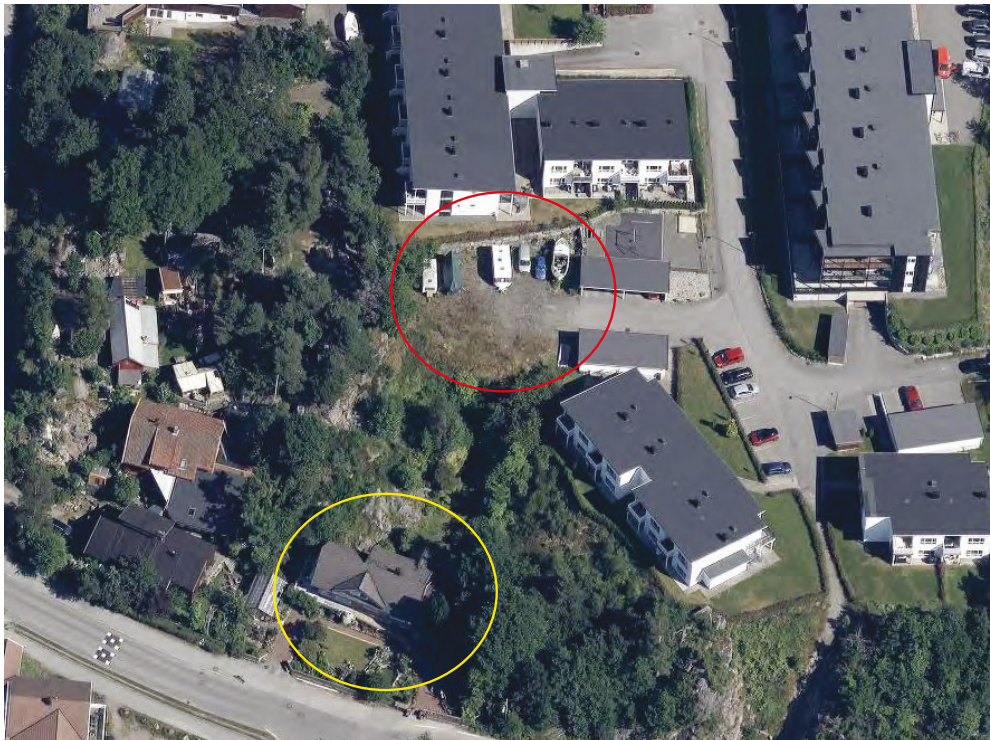
*Skråfoto av området, boligen vist med gul ring, fyllingen markert med rød ring.*
