Øyingvegen 346, 7717 STEINKJER

**Godt vedlikeholdt fjellhytte  
beliggende ved Drivsvatnet. 2  
soverom I 5 minutter fra parkering  
I Fine uteområder.**

Tilstandsrapport

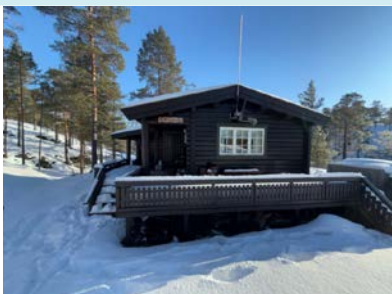
## FRITIDSBOLIG

Siden taket (takkonstruksjon, takteking og skorstein) er snødekt og kun er observert fra bakkenivå, er vurderingen begrenset av dette. Det er ikke sikkerhetsmessig forsvarlig å bevege seg ut på taket. Selv om det ikke er avdekket skader under befaringen, betyr ikke dette at det ikke foreligger skader som en besiktigelse på taket kan avdekke.

Registrert stedvis skader i tekking ned mot raft, utslag ved fuktsøk i himling ut mot raft på utedo/toalettrom.

- Tidspunkt for utskiftning av undertak nærmer seg.
- Tidspunkt for utskiftning av takteking nærmer seg.
- Når takteking og undertak begynner å bli gamle, øker risikoen for lekkasjer, noe som kan føre til omfattende og kostbare reparasjoner av underliggende konstruksjoner dersom en ikke foretar tiltak på konstruksjonene før dette oppstår.

Nærmere undersøkelser når takflater er snøfrie anbefales.

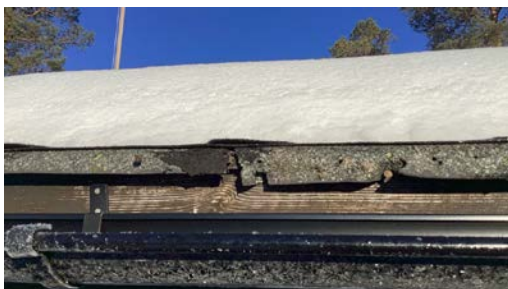
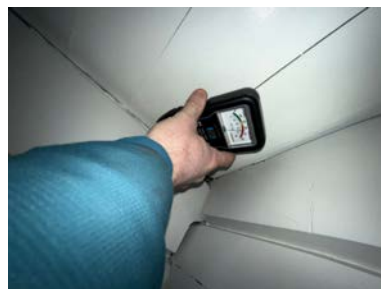
## TG 2 Nedløp og beslag

Eventuelle lekkasjer på renner er ikke undersøkt.

Registrert silikonerings ved enkelte knuter, noe som kan indikere på tidligere tiltak mot utettheter/fukttinntregning i konstruksjonen.

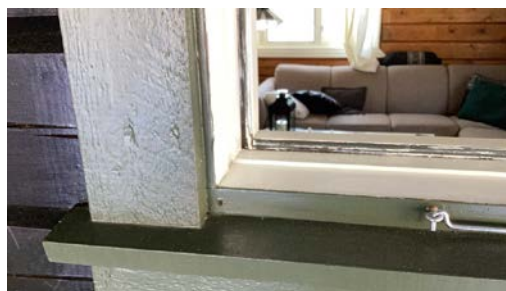
Stedvis overmalte og stive pakninger. Utvendige omramninger er ført helt ned på vannbrett, utsatt for fuktopptrekk.

Overliggende vannbrett er lagt direkte mot tømmervegg, utsatt løsning med tanke på fukttinntregning mellom vegg og vannbrett.

Løpende vedlikehold og lokale utbedringer.

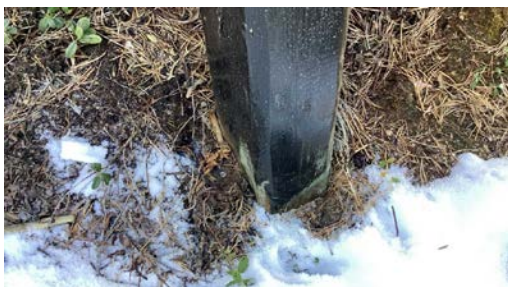
Trestolper står i kontakt med byggegrunn, utsatt løsning mtp fuktopptrekk og påfølgende råte.

- Det bør foretas nærmere undersøkelser av balkong/terrasse når den er snøfri.

Nærmere undersøkelser og lokal utbedring.
