Longalandsvegen 70, 5574 SKJOLD

**Lækker og smakfullt oppusset
hytte med nydelig sjøutsikt og
solrik beliggenhet | Båtplass |
Hems | Innbydende uteområde**

Befaringsdato: 27.04.2026

Rapportdato: 29.04.2026

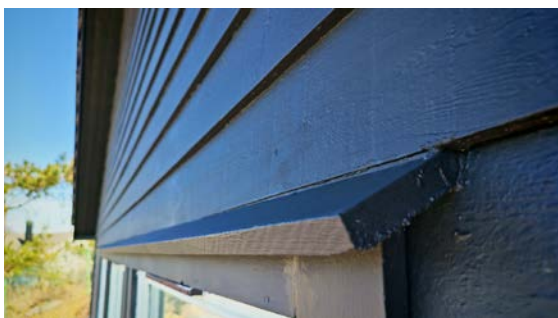
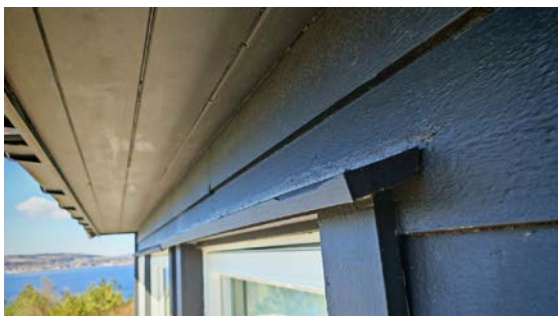
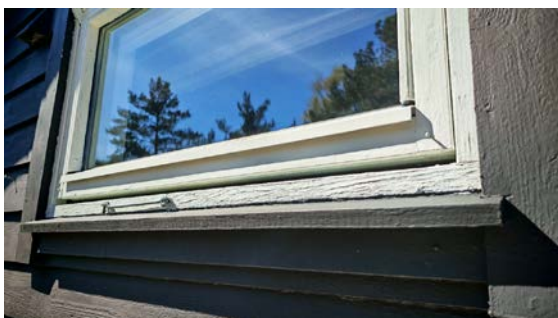
- Det er påvist avvik rundt innsettsdetaljer.
- Karmene i vinduer er slitte og det er sprekker i trevirket.

Vannbord er ikke innfelt i kledning. Utenpåliggende vannbord vurderes av noen som en svakere fukteknisk løsning.

Karmene i vinduer er slitte og det er sprekker i trevirket: Det er identifisert slitt vindusmaling i noen av ytterkarmene på hyttas vinduer fra byggeår (1989)

- Det bør gjøres tiltak for å lukke avviket.

Avviket med utenpåliggende vannbord ser ikke ut til å ha hatt noen umiddelbar konsekvens, men vannbord skal felles inn for å lede vann bort fra byggets vegger dermed beskytte mot vannskader og forhindre at fuktighet trekker inn.

På sidevegger er vinduene plassert nesten helt opp til takfot, slik avviket er mest aktuelt på gavlvegger, hvor det er et stykke opp til takfot.

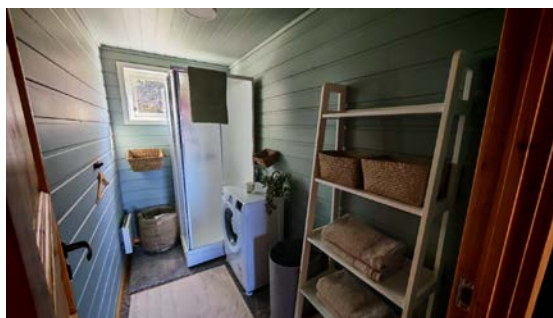
Kabinettet er plassert i hjørne med vegger av panel og trevindu. Rommet er ikke utført som et lekkasjesikkert våtrom. Ei heller ift. direkte bruksvann.
Det måles ca. 10 mm fall fra belegget ved dør til belegget utenfor kabinett. Lokal fall ikke nærmere vurdert pga. kabinett.
Det er naturlig avtrekk.

Våtrommet må uansett ikke forveksles med et moderne lekkasjesikkert våtrom.

Kostnadsestimat: 100 000 - 200 000

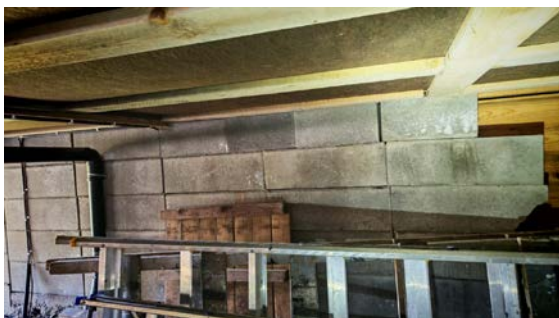
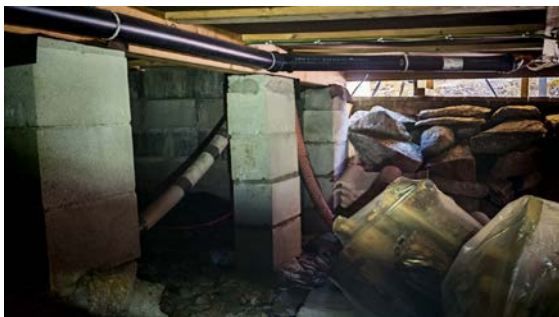
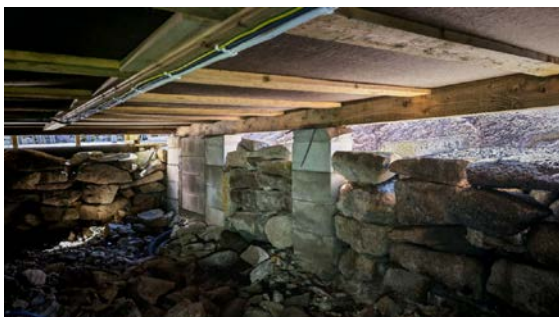
Se etasjeskiller og skeivheter. Basert på alder og registrerte skeivheter er det nok ikke behov for umiddelbare tiltak, men besikt gjerne under hytta selv.

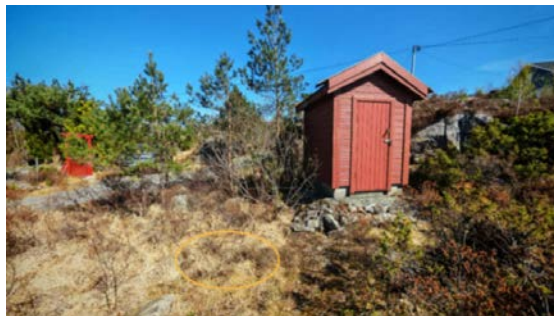
Sirkel markerer ca. hvor ventil til drenering av vann er plassert.

Vannet må vinterstenges. 2 stk ventiler under hytte åpnes + ventil i bakken ved pumpehus.

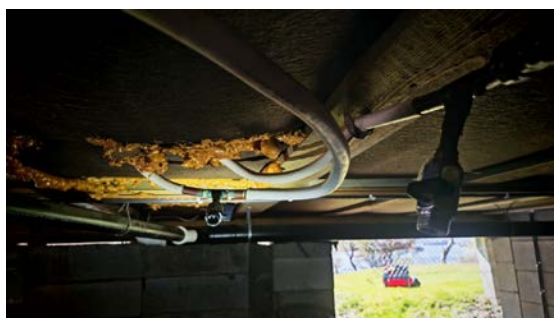
Stoppekran inne i pumpehus. Aktuell kran er merket Gaute.

Ventiler under hytte som også må åpnes for drenering før vinter.

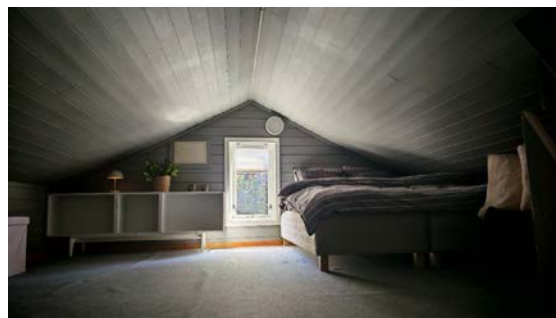
Det er hems på denne hytten som ikke har målbart areal pga. lav romhøyde.

Det er et mindre vindu som nok er mulig for de fleste som kommer seg opp på hems å komme seg ut av, men vinduet fraviker krav til rømningsvinduer.

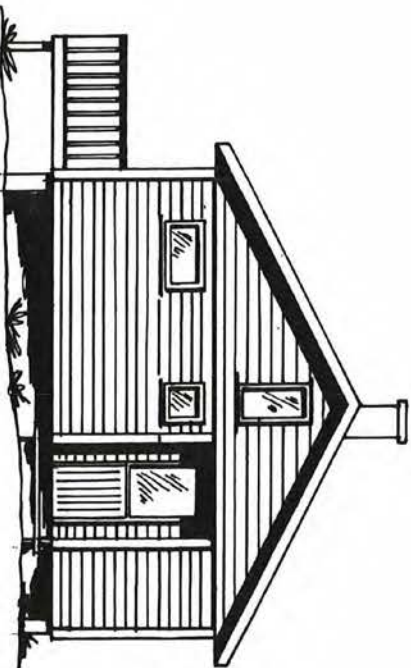
FASADE SØR

NB. ØNSKER Å FÅ BENYTTET H-PANNE PÅ TAKET.
