# Koselig hytte på usjenert naturtomt innerst i hyttefelt. Ca. 50 m fra løypenett. Alle fasiliteter.

# Tilstandsrapport

Befaringsdato: 05.08.2025

Rapportdato: 20.08.2025

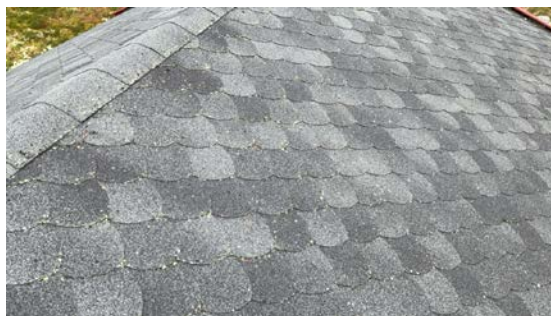
Benyttet ulike materialvalg med protanduk i grad. Det er åpninger av grad ved takfot, der duk har strekt seg og fare for oppfukting av takfot ved snø/nedbør kombinert med vind.

Mosedannelse på tekking, må hensyntas alder

- Overvåk tilstanden jevnlig. For å få tilstandsgrad 0 eller 1 må tekkingen skiftes ut, men tidspunktet for når dette er nødvendig er vanskelig å si noe om.
- Når takteking og undertak begynner å bli gamle, øker risikoen for lekkasjer, noe som kan føre til omfattende og kostbare reparasjoner av underliggende konstruksjoner dersom en ikke foretar tiltak på konstruksjonene før dette oppstår.

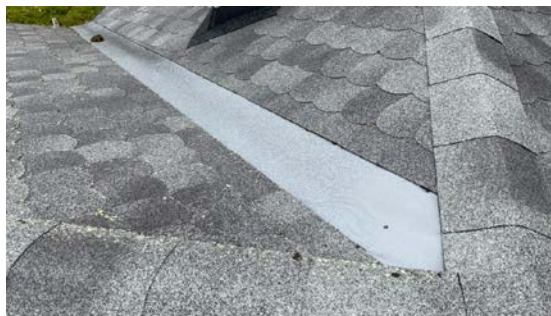
Benyttet ulike materialvalg med protanduk i grad

- Overvåk tilstanden jevnlig. For å få tilstandsgrad 0 eller 1 må tekkingen skiftes ut, men tidspunktet for når dette er nødvendig er vanskelig å si noe om.
- Når taktekking og undertak begynner å bli gamle, øker risikoen for lekkasjer, noe som kan føre til omfattende og kostbare reparasjoner av underliggende konstruksjoner dersom en ikke foretar tiltak på konstruksjonene før dette oppstår.

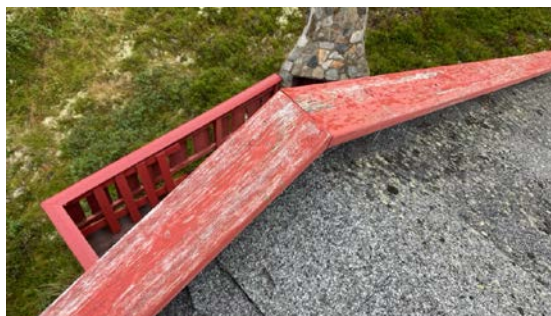
Slitasje på isbord

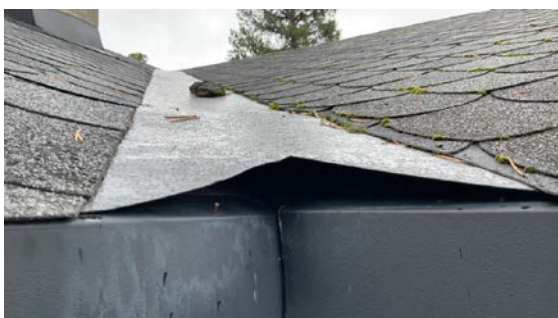
Det er åpninger av grad ved takfot, der duk har strekt seg og fare for oppfukning av takfot ved snø/nedbør kombinert med vind

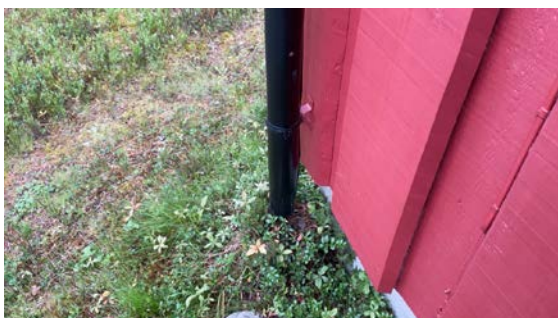
Manglende bortledning av takvann

- Det bør lages system for bortledning av vann fra taknedløp ved grunnmur.
- Stigetrinn for feier må monteres.

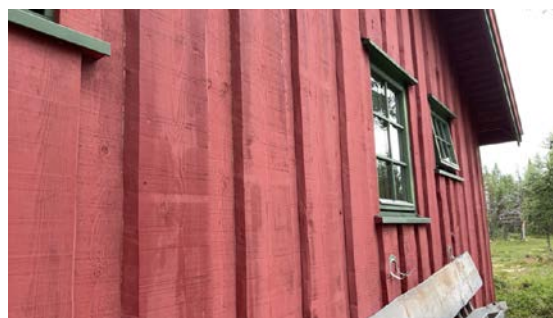
- Det er ingen eller liten lufting i nedre kant av kledning mot grunnmur.
- Det er påvist andre avvik:

Vedlikeholdsbehov

- Det må foretas tiltak for å lukke avviket.
- Andre tiltak:

Luftet kledning var ikke vanlig ved oppføringstidspunktet. Normalt fungerer det med ikke luftet kledning i tørt fjellklima. Skulle ytterveggene kles på nytt vil det være hensiktsmessig å etablere lufting.

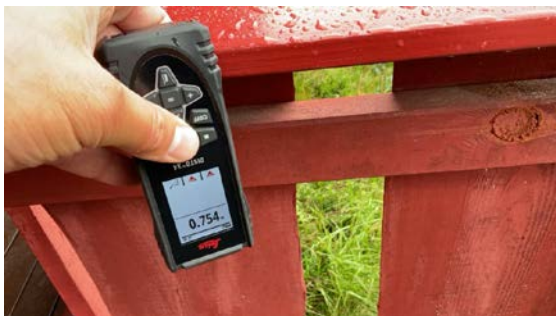
- Rekkverket er for lavt i forhold til dagens krav til rekkverkshøyder.
- Det er påvist andre avvik:
- Det er registrert skjevheter på terrasse som følge av enkel fundamentering på grunn av jord/torv utsatt for bevegelser som årsakssammenheng.

Lav rekkverkshøyde

- Rekkverkshøyde må endres for å tilfredsstille krav på byggemeldingstidspunktet.
- Det må foretas tiltak for å lukke avviket.

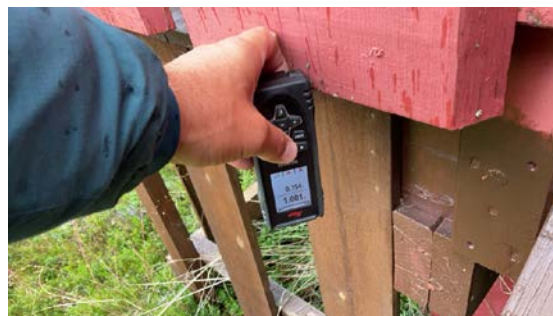
- Rekkverket er for lavt i forhold til dagens krav til rekkverkshøyder.
- Det er påvist andre avvik:

Høyde til terreng 0,5 m og tilstrekkelig rekkverkshøyde kreves

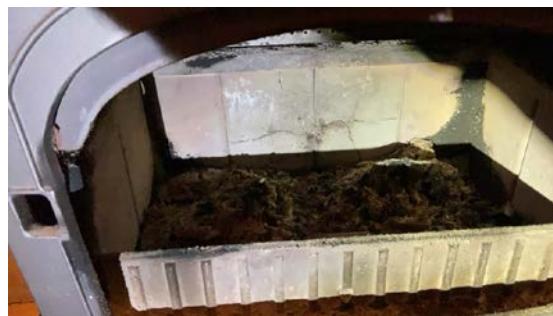
- Det er påvist andre avvik:
- Sprekker i ovnsteiner i vedovn.

Sprekker i ildfaste steiner i vedovn

- Det må foretas tiltak for å lukke avviket.

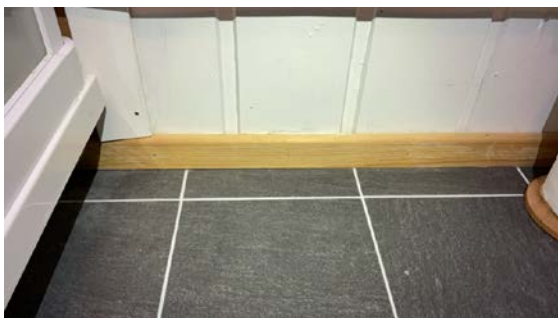
Ikke synlig tettesjikt i gulv eller vegg som ansees som våtsone

- Manglende oppgradering av våtrommet medfører høy risiko for at konstruksjonene ikke vil tåle vanlig bruk av vann eller lekkasjer. Selv om det er dusjkabinett, er det fortsatt en betydelig risiko for at våtrommets konstruksjoner ikke tåler lekkasjer. Dette kan føre til fuktskader på tilstøtende konstruksjoner.
- Manglende oppgradering av våtrommet medfører høy risiko for at konstruksjonene ikke vil tåle vanlig bruk av vann eller lekkasjer. Dette kan føre til fuktskader på tilstøtende konstruksjoner.
- Våtrommet må totalrenoveres. Alle forhold med tettesjikt, våtsone, sluk m.m. må dokumenteres.

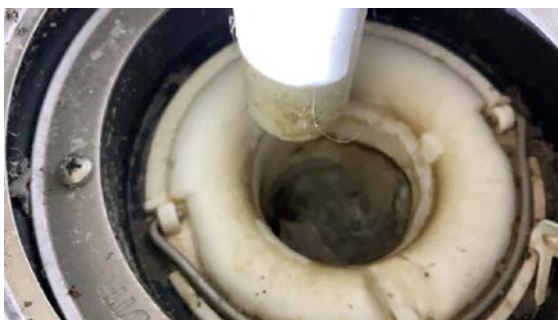
- Det er ikke etablert tettesjikt/membran i gulv eller overgang gulv som betegnes som våtsone.
- Lekkasjevann vil føre til fukt og videre skade i konstruksjoner.
- Ingen ventilering av rommet.

Fra sluk var det ikke synlig tettesjikt under klemring

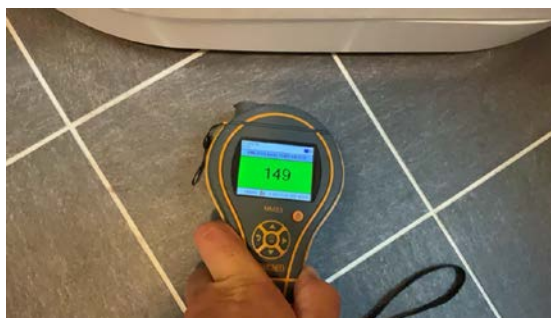
Ved overflatesøk på gulv var det ikke fuktutslag

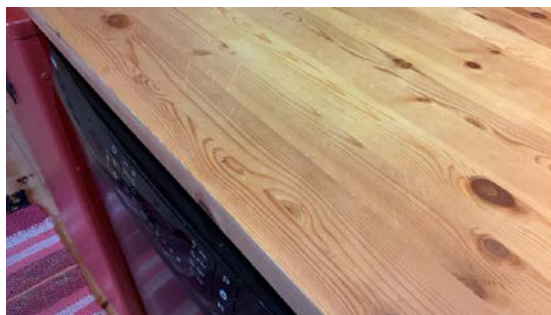
Slitasje på benkeplate

- Det må foretas tiltak for å lukke avviket.

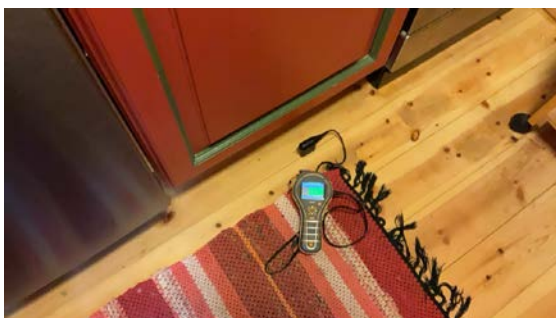
Ved fuktmåletaking av gulv foran innredning var det ikke fuktutslag

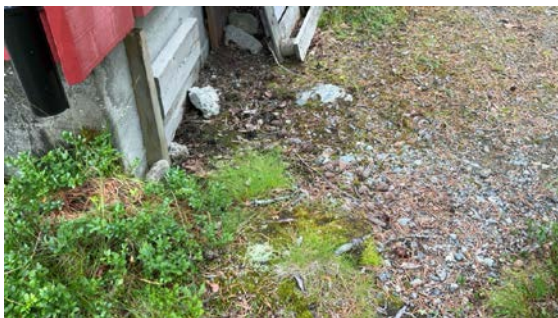
Stedvis flatt/manglende fall og anbefales terreng justering for overflatevann vekk fra bygningskropp

- Det bør foretas terrengjusteringer.

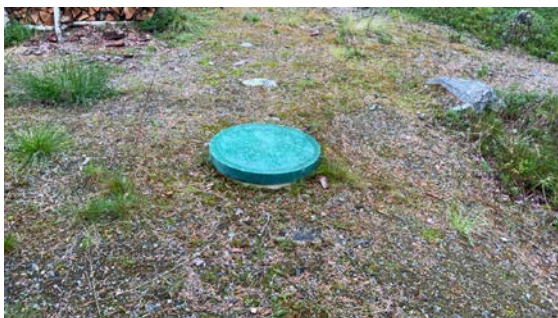
Septiktanken er av glassfiber.
