Skuggen 31A, 5379 STEINSLAND

**Flott halvpart av tomannsbolig fra  
2015.**

| Tilstandsrapport ..... | 17 |

Tilstandsrapport

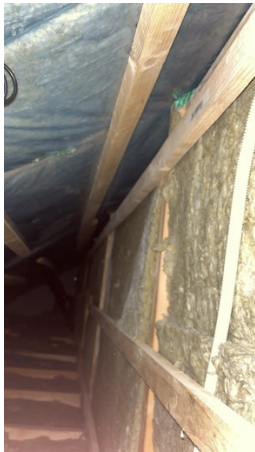
**Bilde**

Konstruksjonen er en lukket sperrekonstruksjon uten mulighet for inspeksjon. Ingen tegn til svikt eller skader ved inspeksjon av himling i loftsetasjen.

Ingen tegn til kondens eller fukt ble avdekket i himling eller knevegger.

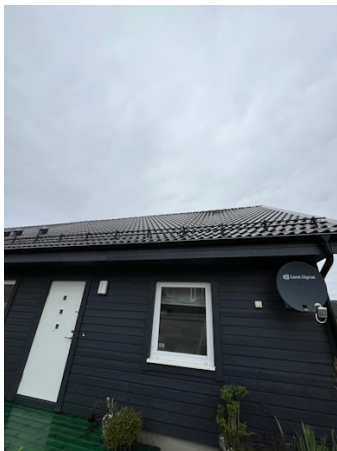
**Bilde**

Taket er tekket med betongtakstein. Taket fremstår som tett og i solid utførelse. Ingen ødelagte/knekte stein på befaringsdagen. Det er etter innvendig kontroll ingen tegn til lekkasjer gjennom tekkingen. Undertak er ikke kontrollert. Taket ble kontrollert fra bakkenivå.

Forventet levetid på betongtakstein er 50-70 år.

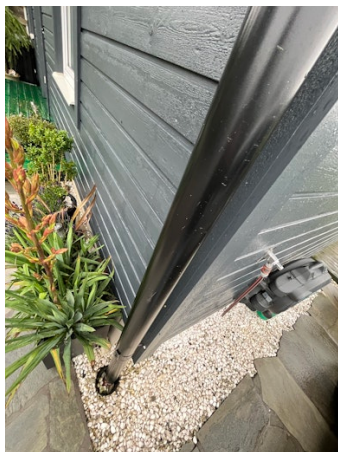
**Bilde**

Nedløp er ført ned mot bakken med utkast. Det observeres ingen synlige skader, feil fall eller mangler på takrenner og nedløp.

Normal tid før maling av takrenner/nedløp i metall, malt er 5-15 år.

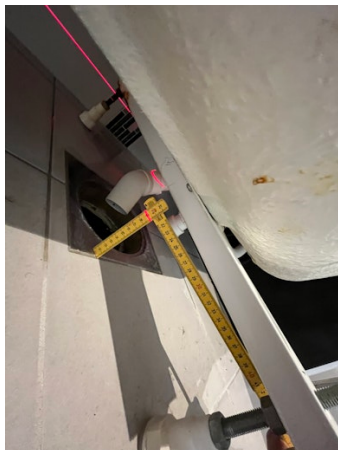
**Bilde**

Ingen skader eller avvik utover normal bruksslitasje avdekket på overflatene.

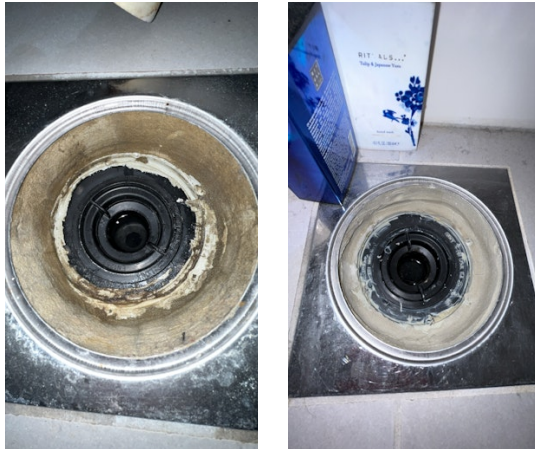
### Bilde

Det er synlig bruk av både membran og mansjett under klemring i sluk.

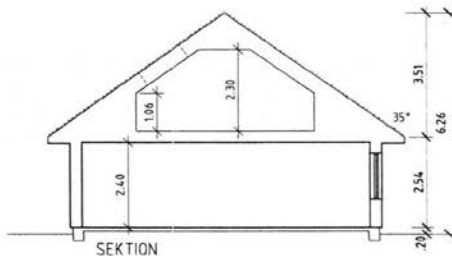
SEKTION

EV. LEDNINGSSCHAKT OCH TRUMMOR FÖR VENTILATION OCH AVLOPP ÄR  
EJ REDDOVISE. FÖRLÄGGNING FRAMGÅR AV INSTALLATIONSRTNING
