Korgfjellvegen 445C, 8672 ELSFJORD

**Koselig hytte, beliggende like ved Svalvatnet i ett svært attraktivt jakt og friluftsområde.**

Befaringsdato: 13.06.2024

Rapportdato: 05.07.2024

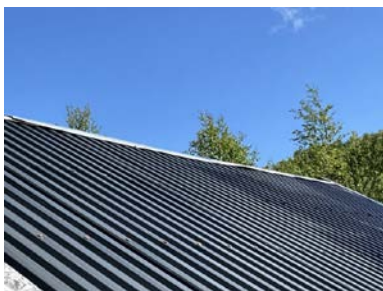
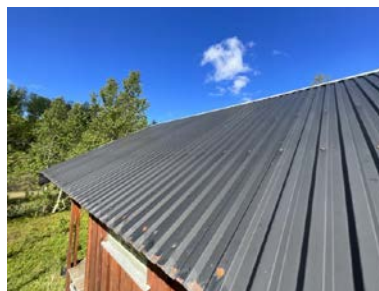
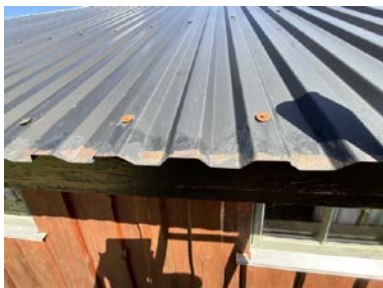
- Mer enn halvparten av forventet brukstid er passert på taktekingen.
- Mer enn halvparten av forventet brukstid er passert på undertak.
- Det er påvist andre avvik:

Det ble registrert rust i nedre del av takplatene. Platene er festet med spiker som er rustet og kommet opp. Mulig som følge av isdannelse på vinterstid. Innfesting er begrenset. Mønebeslag er løst og ikke tilstrekkelig festet.

- Tidspunkt for utskiftning av undertak nærmer seg.
- Tidspunkt for utskiftning av takteking nærmer seg.
- Andre tiltak:

Det anbefales å fjerne rust fra plater og påføring av egnet overflatebehandling. Løst beslag anbefales festet, og spiker anbefales erstattet med egnede skruer. Dagens løsning med spiker kan føre til at takplater løsner med tiden. Tilhørende pakninger i spikerhoder har reduserte tettende egenskaper.

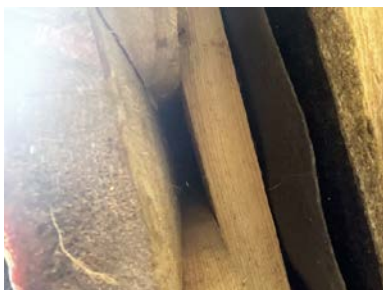
## Vurdering av avvik:

- Andre tiltak:
- Musesperre må etableres.

Maling av bordkledning må påregnes.

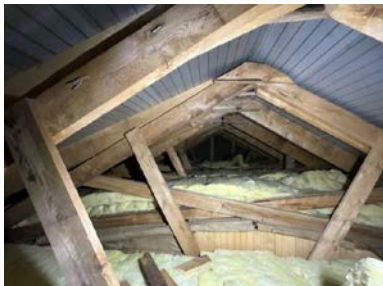
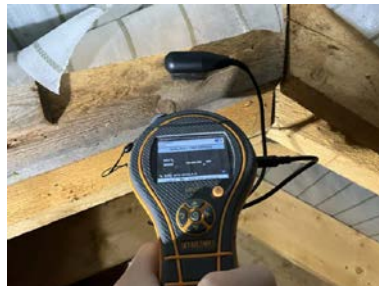
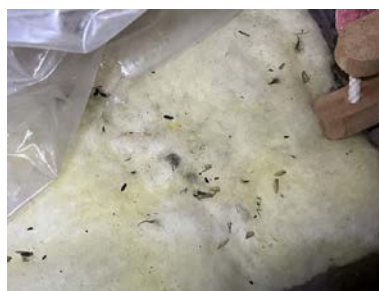
- Det er påvist fuktskjolder/skader i takkonstruksjonen.
- Det er registrert symptom på aktivitet fra skadedyr

Fuktskjolder registrert ved gjennomføring av stålpipes. Det ble registrert museskitt på enkelte steder på loftet.

Fuktskjolder rundt pipe indikerer perioder med fuktig miljø. Ved måling ble det ikke registrert forhøyede verdier. Anbefales kontrollert på vinterstid.

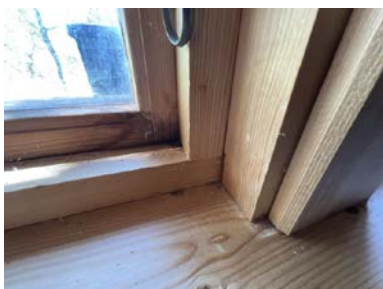
## TG 2 Vinduer

Bygningen har trevinduer med koblet glass.

- Karmene i vinduer er slitte og det er sprekker i trevirket.

- Det må påregnes noe vedlikehold og at enkelte vinduer må skiftes ut.

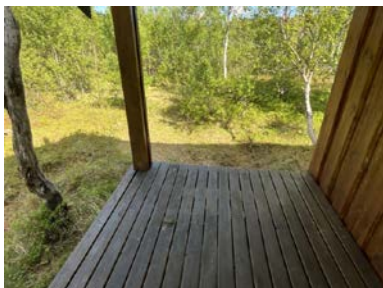
## 1 TG 3 Balkonger, terrasser og rom under balkonger

Veranda er utført i impregnerte trekonstruksjoner.  
Dekket er av malt impregnert terrassebord.

- Rekkverk må monteres for å lukke avviket.

Terrassebord anbefales påført beis.

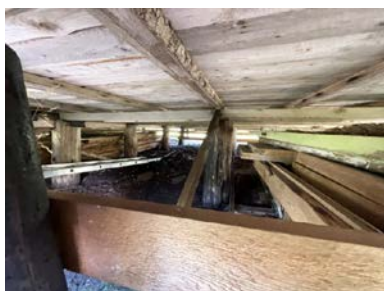
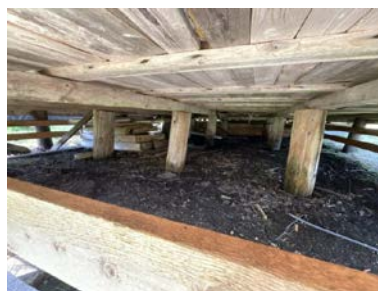
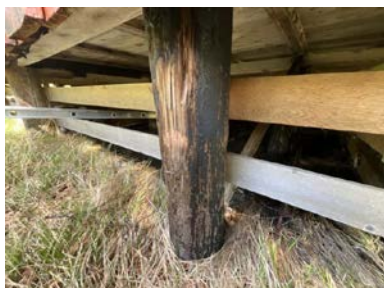
### Byggegrunn

Det er registrert sprekker/deformasjoner som gir grunn til å overvåke konstruksjonen.

Flere av pelene har deformasjoner og heller ut. Til tross for høyt antall er ikke trepelene avstivet tilstrekkelig og har begynt å sprekke opp. Situasjonen er usikker.

- Det er registrert sprekker/deformasjoner som gir grunn til å overvåke konstruksjonen.

Det anbefales å stive av trepelene flere veier og sikre mot bevegelser. Vurdering av supplerende fundamentering anbefales. Ved utskifting av peler må dette leveres på godkjent avfallsmottak. Hvis tiltak uteblir kan ikke ytterligere bevegelser utelukkes.

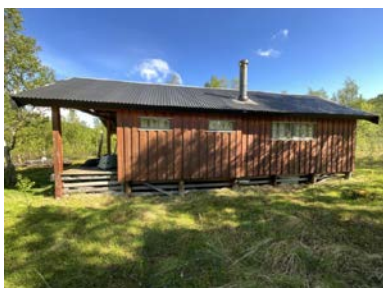
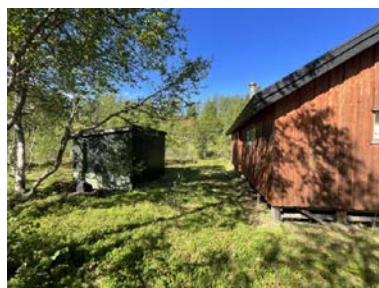
## TG 2 Terrengforhold

### Vurdering av avvik:

- Det bør foretas terrengjusteringer.

Terreng bør justeres slik at det er fall ut fra vegger. Overflate vann skal ledes vekk fra konstruksjonen for å unngå unødvendig fuktbelastning på utvendig fuktsikring og drenering.

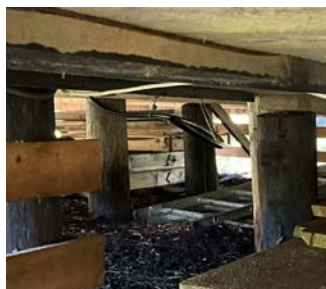
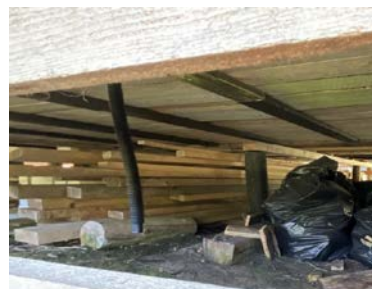
## TG 2 Utvendige vann- og avløpsledninger

Utvendige avløpsrør er av plast og er fra 1987.

- Det er ikke behov for utbedringstiltak siden anlegget fungerer i dag, men ut ifra alder kan skader plutselig oppstå på eldre anlegg.
