Lonen 22, 4480 KVINESDAL

**Lonen/Gluggevatn - Koselig hytte
på usjenert tomt. Strøm og innlagt
vann, bilvei helt frem og badevann
like ved**

Prisant.:	Kr 1 990 000,-	Soverom:	3
Omkostn.:	Kr 51 140,-	Antall rom:	4
Total ink omk.:	Kr 2 041 140,-	Gnr./bnr.	Gnr. 49, bnr. 41
Selger:	Odd Arne Sivertsen	Oppdragsnr.:	1408260077
	Gunbjørg Mæle		
Salgsobjekt:	Fritidseiendom		
Eierform:	Eiet		
Byggeår:	1983		
BRA-i/BRA Total	60/69 kvm		
Tomtstr.:	1000 kvm

Tilstandsrapport

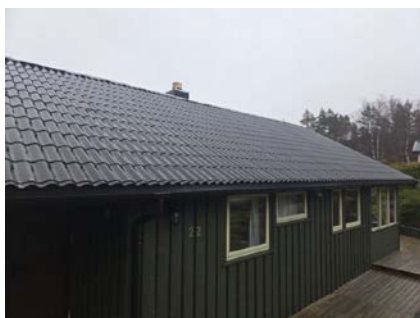
Mer enn halvparten av forventet brukstid er passert på taktekkingen. Det er registrert mindre avskallinger av lakk på metallplatene stedvis.

- Mer enn halvparten av forventet brukstid er passert på taktekingen.
- Det er avvik:

Oversikt takteking.

Konsekvens/tiltak: Overvåk tilstanden jevnlig. For å få tilstandsgrad 0 eller 1 må tekkingen skiftes ut, men tidspunktet for når dette er nødvendig er vanskelig å si noe om. Lokale reparasjoner må påregnes der hvor lakken er flasset av.

Lokale reparasjoner må påregnes der hvor lakken er flasset av.

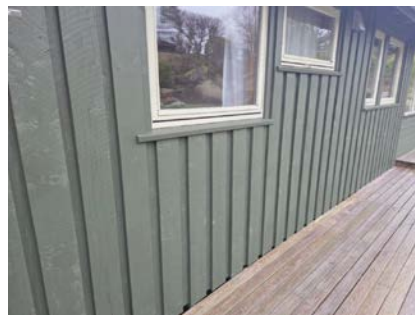
Kledningen er passert over halvparten av levetiden. Det er registrert sprekker i kledningsbord stedvis.

Sprekke i kledningsbord.

Oversikt kledning.

Konsekvens/tiltak: Lokale utskiftninger og vedlikehold må påregnes.

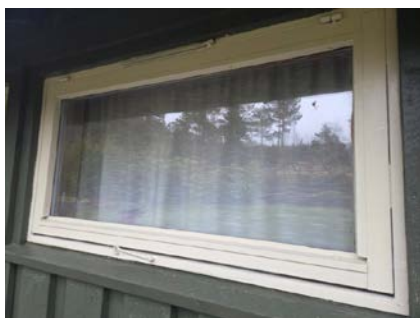
Over halvparten av forventet levetid på vinduer er passert.

Stedvis værslitte karmen finnes.

Oversikt vindu.

Konsekvens/tiltak: Vedlikehold må påregnes.

Tidspunkt for utskiftning av vinduene nærmer seg, men det er vanskelig å si nøyaktig når dette vil bli nødvendig.
Vinduene kan fungere fint i flere år til, godt vedlikehold vil være avgjørende for å få mest mulig ut av vinduene.

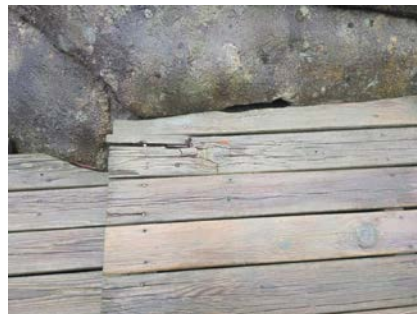
Skade i terrassebord.

Lokale utskiftninger og vedlikehold av terrassebord må påregnes.

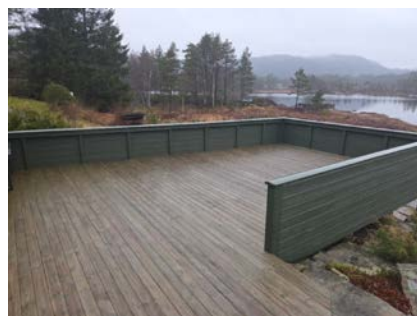
Oversikt terrasse.

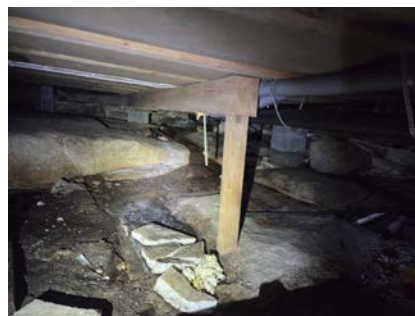
Søylene på bildet bør monteres i en søylesko, slik at treverk løftes opp fra bakkenivå.

- Det er avvik:
- Innfestning av dragere under hytta, er stedvis ikke tilfredstillende. Det er registrert manglende innfestning og skjeve fundamenter. Søylar av tre under hytta, er ikke fagmessig montert.
