Starumgutua 52, 2330 VALLSET

**Starumgutua 51/VALLSET**

# Tilstandsrapport

## ENEBOLIG

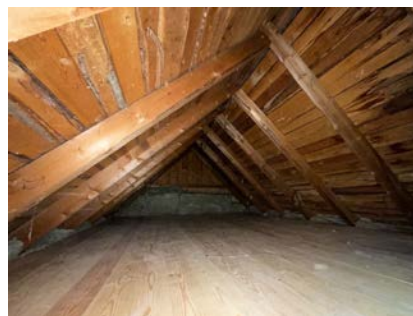
Senteravstand for takstoler er 80-85 cm. På generelt grunnlag gir dette en dårligere konstruksjonsstyrke enn dagens gjeldende krav. Vurdering basert på alder. Tilstandsgrad 2 gis med bakgrunn i at mer enn halvparten av forventet brukstid på konstruksjonen er passert, samt påviste forhold.

Lufting i raft er sperret med mineralull.

Det må etableres lufting av kaldloft. Lufting via raft og lufting via lufteventil i gavl.

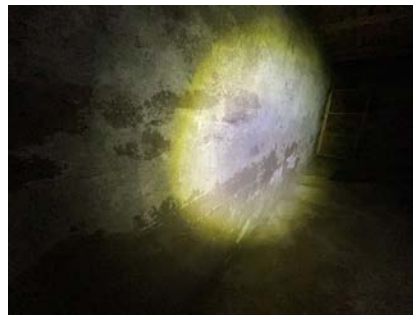
- Det er påvist indikasjoner på noe fuktgjennomtrenging inn i kjellermur.

Saltutslag på grunnmur

- Det påviste fuktnivå gir grunn til å overvåke konstruksjonen jevnlig for å se utvikling over tid, og eventuelt foreta tiltak for å unngå fuktskader.

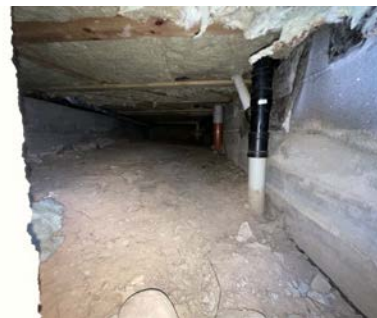
- Det er begrenset tilgang til hele krypkjelleren.
- Det er manglende fuktsperre på bakken.

Kryprom under bad.

- Ut ifra visuelle observasjoner fra de besiktigede områdene, gir det grunnlag for å forsøke å foreta grundigere undersøkelser i de mindre tilgjengelige områdene. Det kan ikke utelukkes skader i disse områdene.
- Fuktsperre på bakken bør etableres.

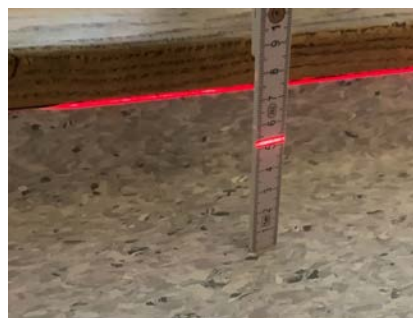
Høyde gulv ved dør.

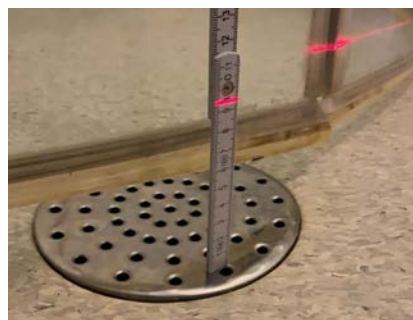
Høyde sluk.
