Starumgutua 52, 2330 VALLSET

**Starumgutua 51/VALLSET**

# Tilstandsrapport

## ENEBOLIG

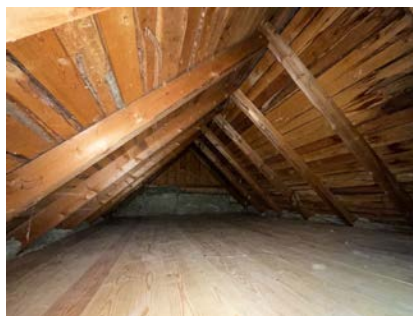
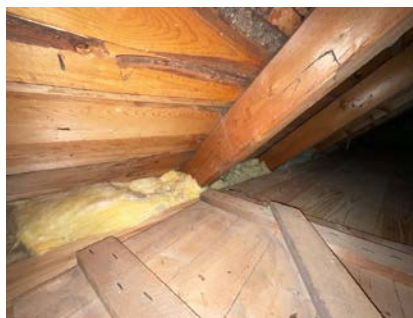
Senteravstand for takstoler er 80-85 cm. På generelt grunnlag gir dette en dårligere konstruksjonsstyrke enn dagens gjeldende krav. Vurdering basert på alder. Tilstandsgrad 2 gis med bakgrunn i at mer enn halvparten av forventet brukstid på konstruksjonen er passert, samt påviste forhold.

Lufting i raft er sperret med mineralull.

Det må etableres lufting av kaldloft. Lufting via raft og lufting via lufteventil i gavl.

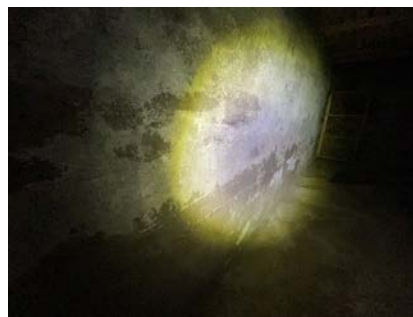
- Det er påvist indikasjoner på noe fuktgjennomtrenging inn i kjellermur.

Saltutslag på grunnmur

- Det påviste fuktnivå gir grunn til å overvåke konstruksjonen jevnlig for å se utvikling over tid, og eventuelt foreta tiltak for å unngå fuktskader.

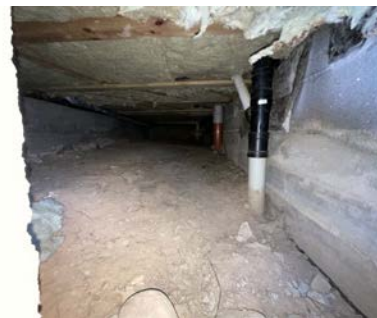
- Det er begrenset tilgang til hele krypkjelleren.
- Det er manglende fuktsperre på bakken.

Kryprom under bad.

- Ut ifra visuelle observasjoner fra de besiktigede områdene, gir det grunnlag for å forsøke å foreta grundigere undersøkelser i de mindre tilgjengelige områdene. Det kan ikke utelukkes skader i disse områdene.
- Fuktsperre på bakken bør etableres.

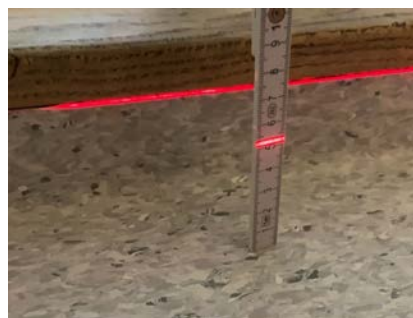
Høyde gulv ved dør.

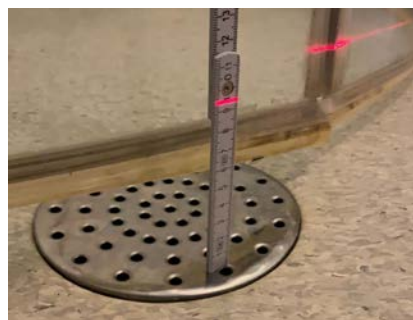
Høyde sluk.
