# VERDITAKST

for landbrukseiendommen  
«Omdal»

gnr 50 og bnr 1  
i  
Froland kommune

26. august 2024

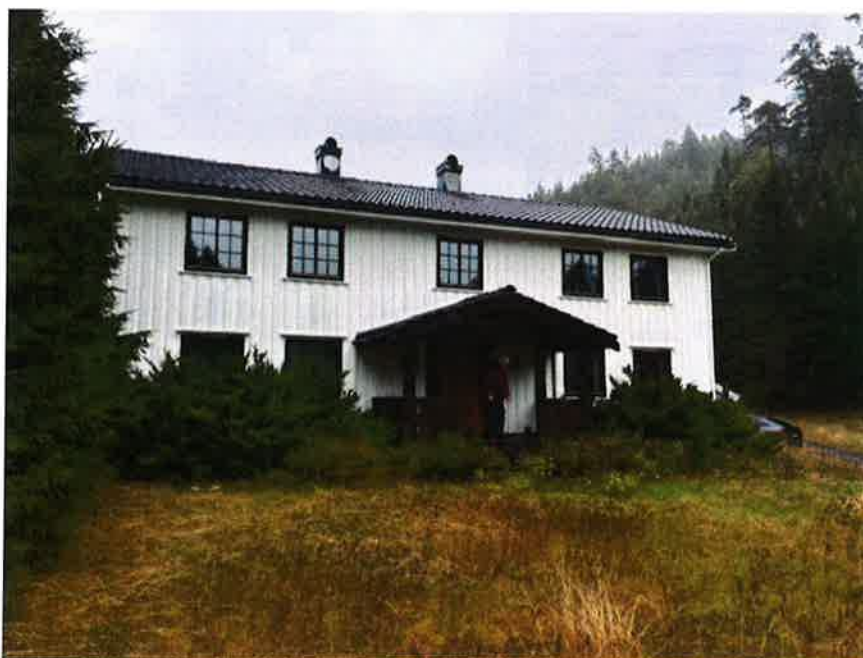
Bygningen er normalt godt vedlikeholdt. På bildet på forrige side, sees våningshuset med det overbygde inngangspartiet på hovedfasaden. Det er også inngang via et vindfang på baksiden av bygget.

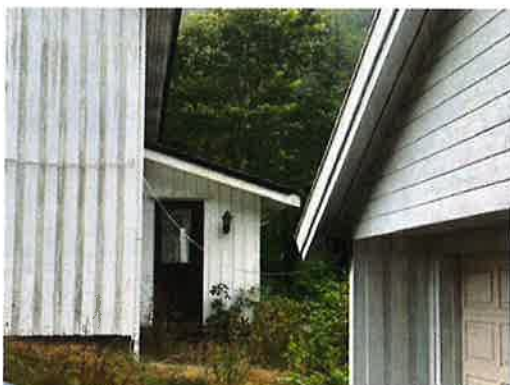
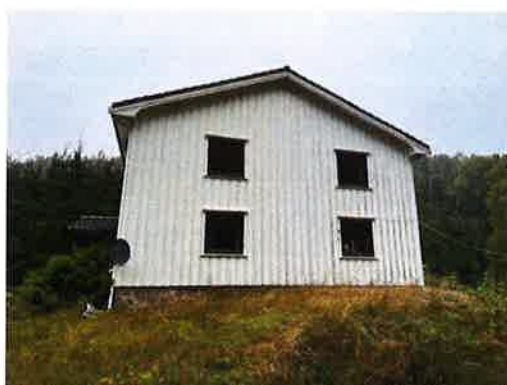
Veggene er kledd utvendig med malt tømmermannskledning. Nytt reisverk, kledning, mv er i trykkimpregnerte materialer.

Etasjeskillene er som bjelkelag med gulvbord/plater, og de er stort sett isolerte. Etasjeskillet mot kjelleren og himlingen mot kaldloft er også isolert.

Taktekkingen er med Hollandsk teglstein. Takkonstruksjonene er nå av prefabrikkerte takstoler. Det er takrenner av plast. På hovedfasaden er takoverbygg over inngangen. Her er stolpene i Buen Aarak stil og tretrappene/ plattingen er nylig fornyet.

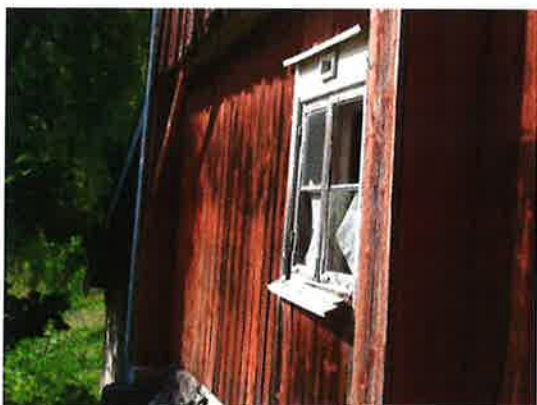
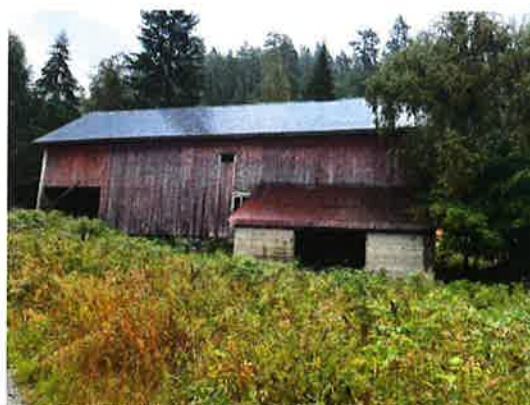
Romfordelingen i 1. etasje er relativt lik den opprinnelige. I ene enden av bygget er det innredet et fjøs, så kommer skåle og stall. Videre et nytt husdyrrom og høyløe. Et område helt nord i bygningen er nå åpnet, slik at det kan brukes som vognskjul.

Bygningen er hovedsakelig av fine tømmervegger, som er kledd utvendig med trekledning som låvepanel. Fjøsrommet er i grovt bindingsverk, men det er tømmervegger over.

I bygningen er det trevindu med enkle glass. Dørene er av enkel standard. Gulvene i det meste av 1. etasje er som tregulv med betong påstøyp og hele 2. etasje (den delen som har gulv) er som tregulv. Deler av gulvet er i dårlig stand.

Driftsbygningen bør restaureres og oppgraderes både innvendig og utvendig. Når bygningen blir istandsatt kan den være egnet til hold av noen hobbydyr, eller som lagerplass. Men det er kostnadskrevende å få driftsbygningen i god stand igjen (restverdien er liten).

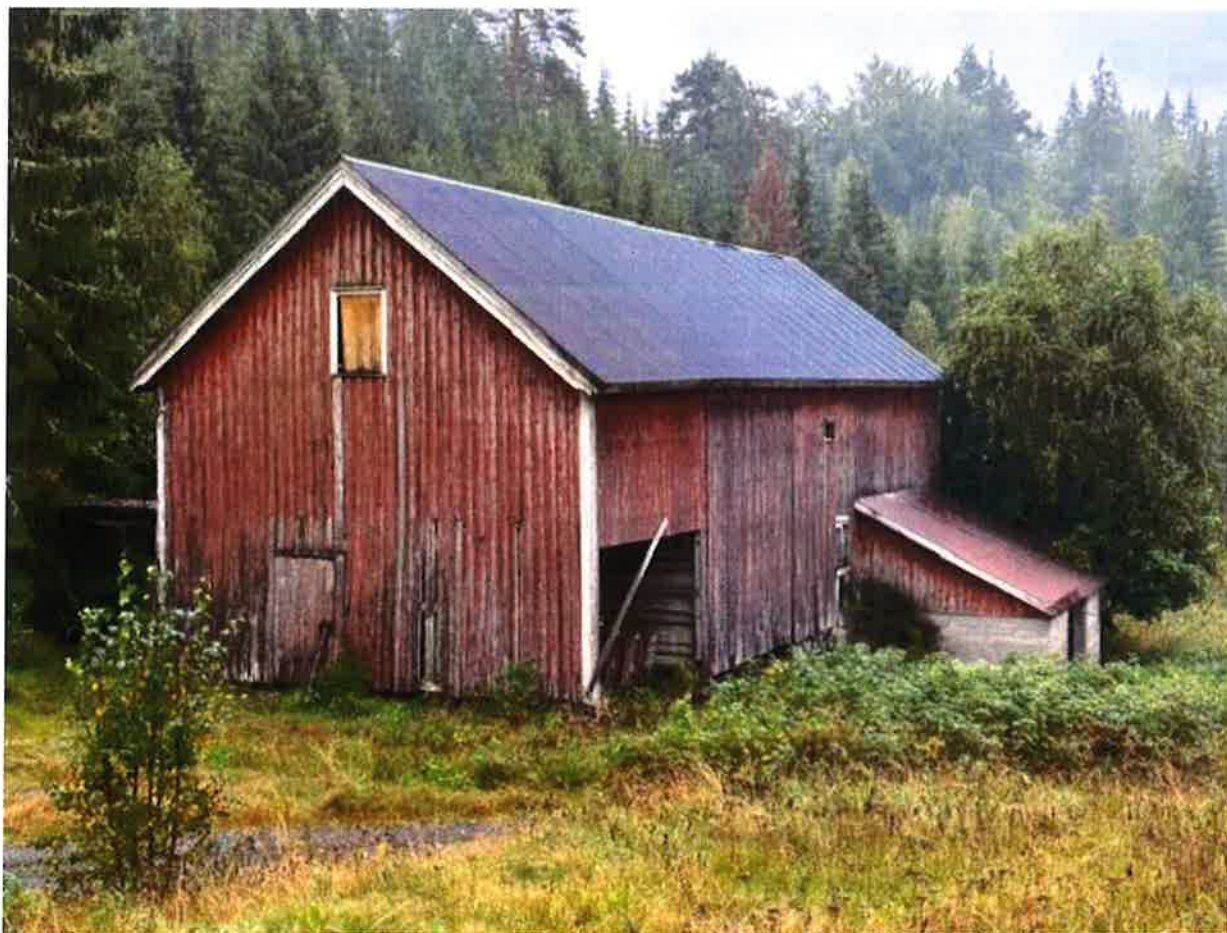
Takkonstruksjonene er av plassbygde takbukker. Det er undertak av bord. Taket er tekket med stålplater, som ble lagt på i 1986. Bygningen er uten takrenner.

Bygningen gir inntrykk av å være lite vedlikeholdt og påkostet de senere år. Bygningen er lite egnet til moderne landbruksdrift. Den er i første omgang brukbar til lagerformål.

Bygningen har en viss verdi som lagerplass og som et element i tunet. Dessuten er tømmerveggene i driftsbygningen flotte. Bygningen kan bli mer anvendelig om en river ut en del av de innvendige konstruksjonene og lager et grusgulv innvendig.

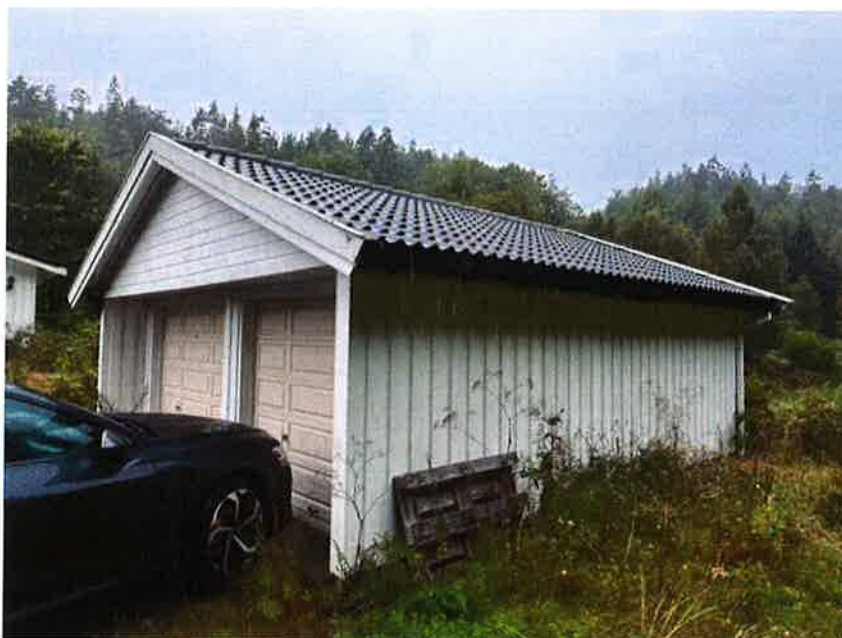
Garasjen er i god stand. Ved innkjørselen er veggen med portene trukket ca 70 cm inn (se bildet over).

I garasjen er det betonggulv og det oppkanter av betong under ytterveggene. Garasjen er levert fra Grimstad garasjene. Bindingsverket (10 cm) er kledd utvendig med tømmermannskledning med liggende kledning i gavltrekantene.

Takflatene er tekket med Skarpnes betongtakstein. Takrenner og nedløpsrør er i plast. Takkonstruksjonen er som prefabrikkerte takstoler med undertak.

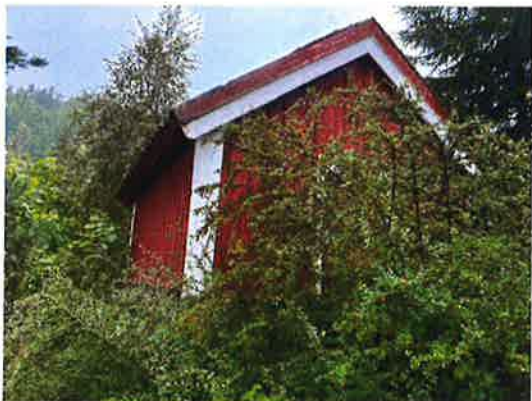
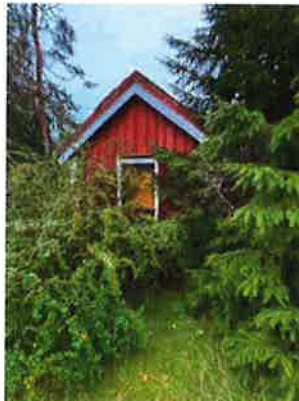
Stolpehuset er fundamentert på stabber og det er bygget av grovt tømmer. Tømmerveggene går også opp i gavltrekantene. Vegghøyden langs langveggene innvendig er ca 170 cm. Utvendig er stolpehuset kledd med tømmermannskledning. Taket er tekket med tegl med undertak av bord, på tradisjonelt vis.

Ved inngangen til stolpehuset er det en steintrapp.

Bygningen ser ut til å være i relativt god stand.

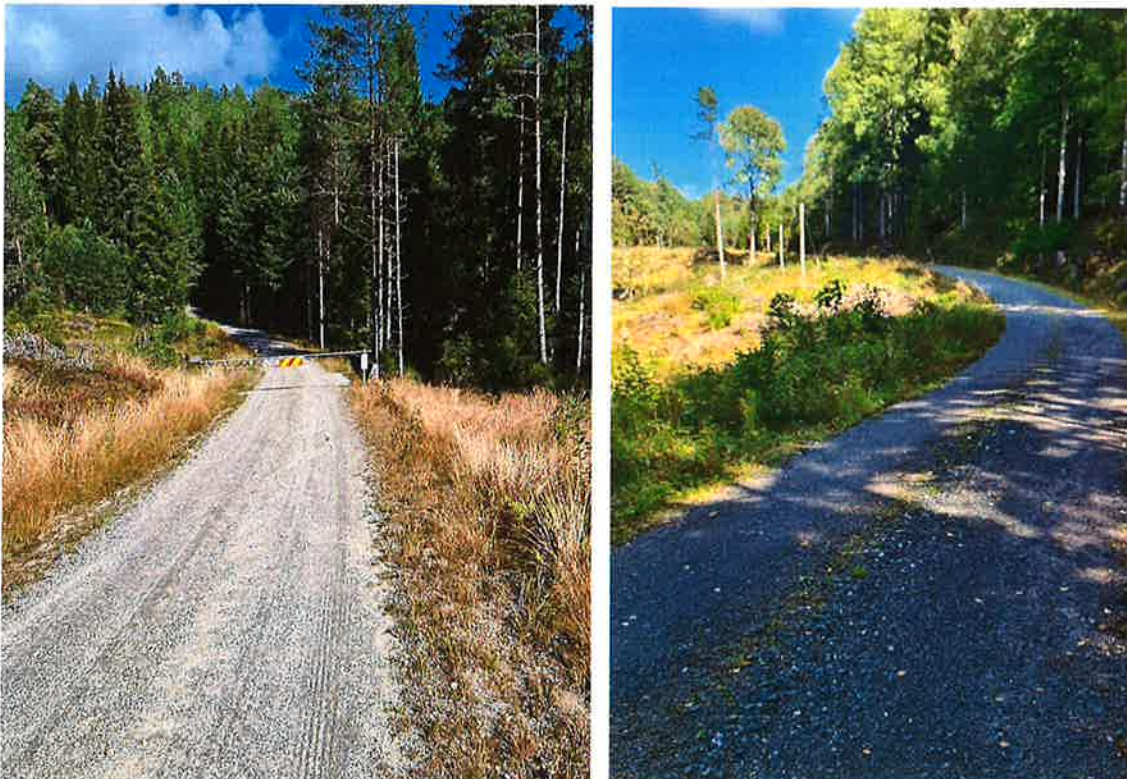
***Gårds- og skogsbilveien Øyråsveien er sentral både for adkomst til gård og skog på Omdal***

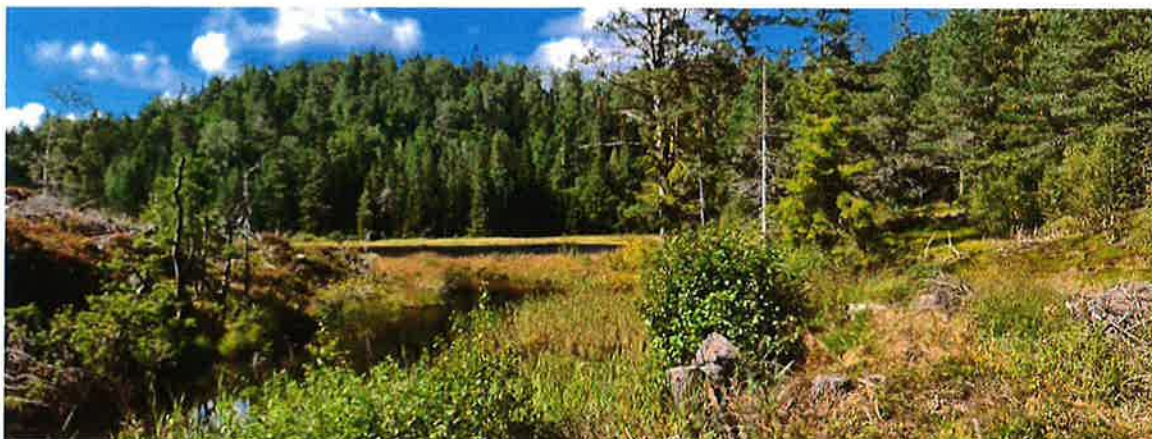
***En stor andel av gammelskogen står nå i relativt kupert terreng i bratte lisider og oppe på åsryggene med mer krevende driftsforhold enn der den yngre produksjons skogen står.***

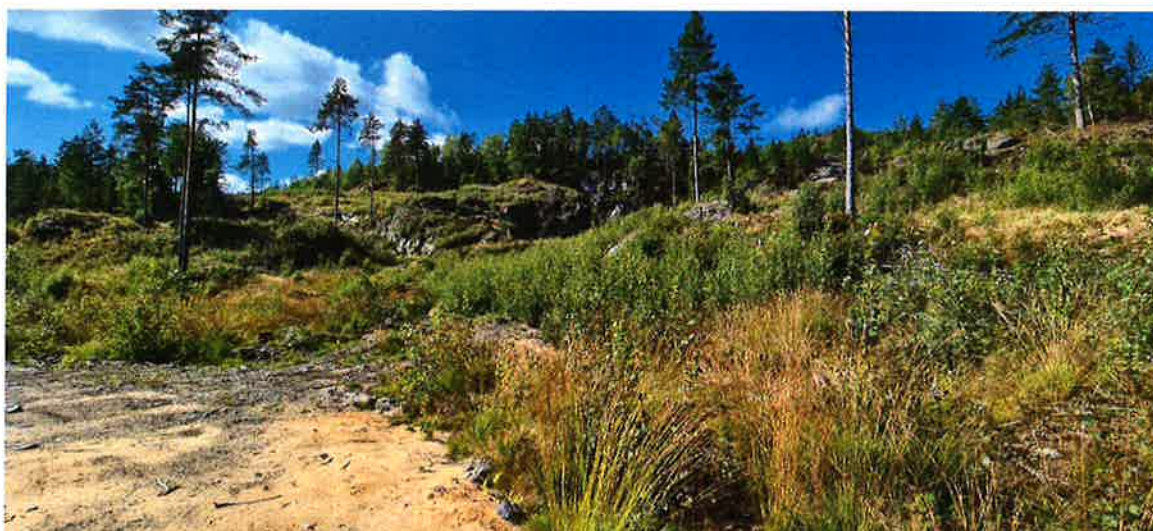
***De siste større avvirkningene i 2021-2022 (i alt 7 580 m<sup>3</sup>) ble foretatt langs fylkesveien på de lettest tilgjengelige arealene og med størst driftsnetto på eiendommen.***

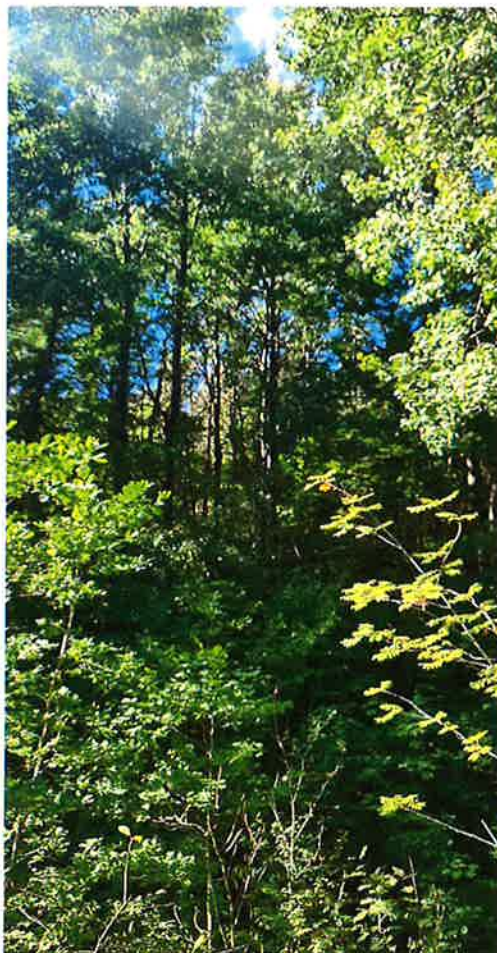
**Det er registrert en betydelig andel miljøfigurer/nøkkelbiotoper. I alt 263 daa med en stående kubikkmasse på 4 352 m<sup>3</sup> er unntatt fra hogst.**

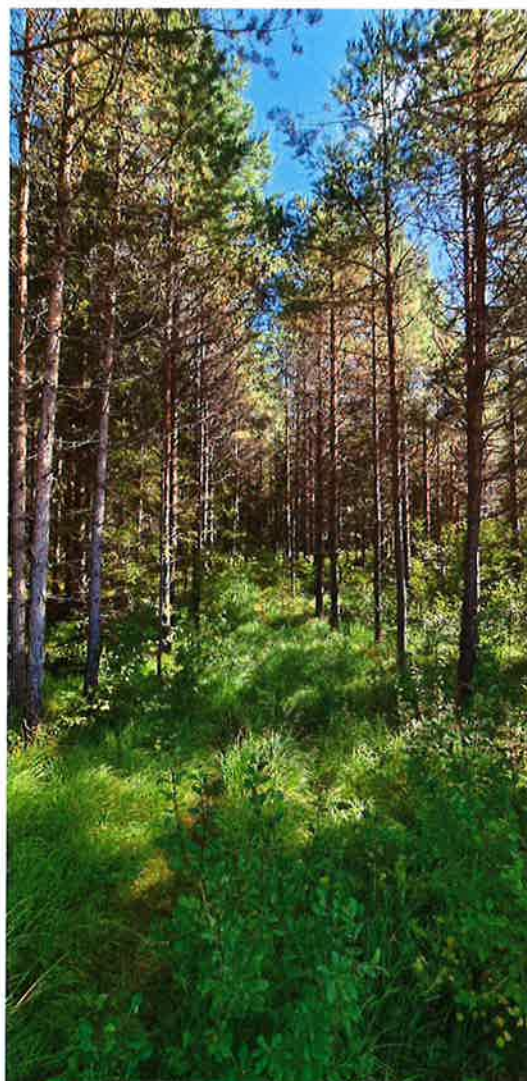
***En høy andel av den produktive skogen er eldre ungskog i hogstklasse 3 i god vekst. Det er akkumulert et betydelig etterslep på avstandsregulering og tynning både i eldre og yngre ungskog. Som bildet viser, er det stor grad av selvtytning og produksjonsskogen har god spredningsevne. Det gir en samlet stor volumproduksjon til tross for manglende avstandsregulering/tytning.***
