# Tilstandsrapport

📍 Torshovgata 12 A, 0476 OSLO

# gnr. 225, bnr. 298

Rapportdato: 06.09.2024

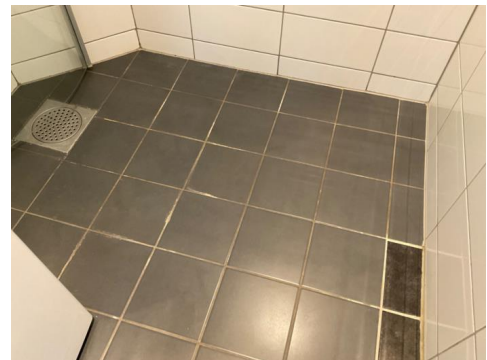
Noe manglende fug og noe bom/hullyd under fliser på bad, slitasje på parkett.

Alkalisisk utslag, noe bom mm.

Noe fremtidig vedlikehold og overflatebehandling må forventes.

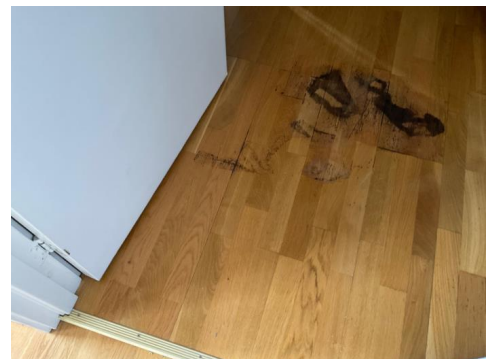
Slitasje, merker i parkett

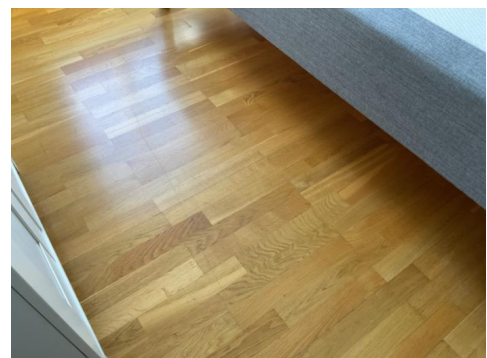
Riper i parkett

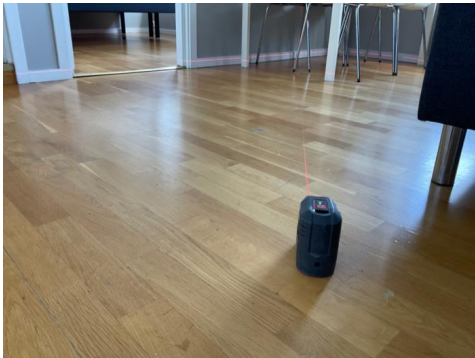
- Målt høydeforskjell på mellom 10 - 20 mm innenfor en lengde på 2 meter. Tilstandsgrad 2 gis med bakgrunn i standardens krav til godkjente måleavvik.

Nivellering stue/kjøkken, avvik ca. 10-20 mm

- For å få tilstandsgrad 0 eller 1 må høydeforskjeller rettes opp. Ytterligere undersøkelser må foretas for å få kartlagt omfanget for utbedring.

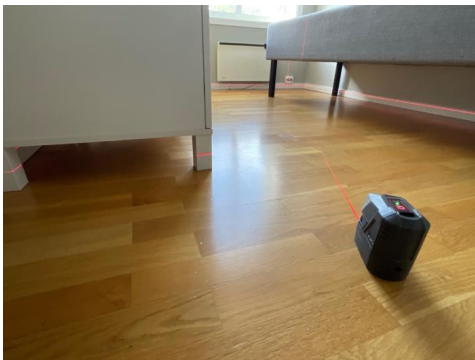
Nivellering soverom, avvik ca. 10-20 mm

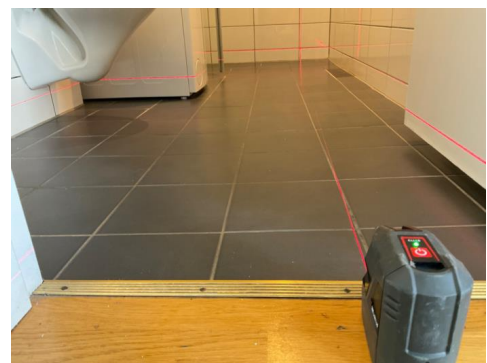
Gulvet er flislagt. Rommet har elektriske varmekabler. Fall mot sluk er målt til ca. 10 mm.

- Det er påvist at høydeforskjell fra topp slukrist til gulv/synlig topp membran ved dørterskel er mindre enn 25 mm.
- Det er påvist at noen fliser har bom (hulrom under).

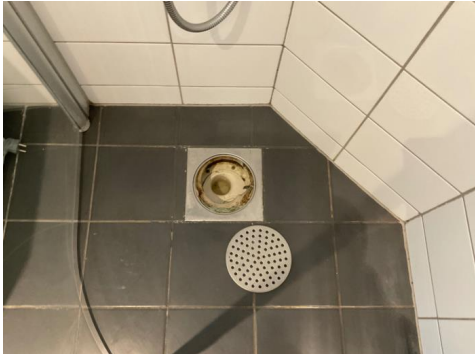
Det er plastsluk og ukjent tettesjikt/membran.

- Mer enn halvparten av forventet brukstid er passert på membranløsningen.

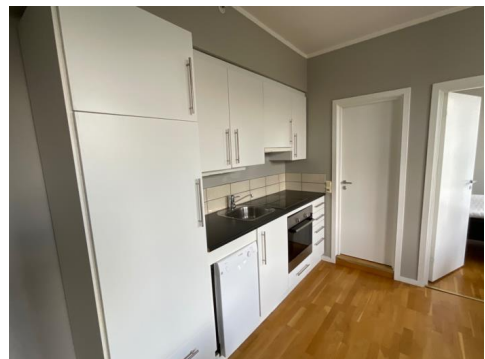
Noe slitasje på innredning og platetopp, mm.

Noe fremtidig vedlikehold må påregnes.

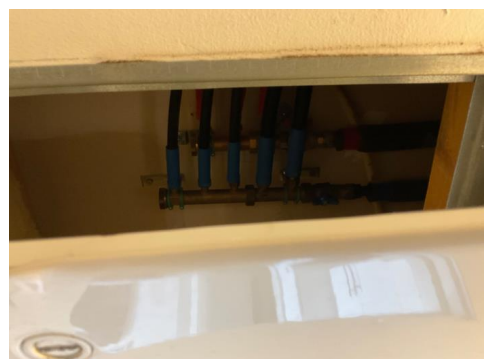
Innvendige vannledninger er av plast (rør i rør).

- Det er påvist at eventuelt lekkasjevann fra rør i rør system ikke ledes til sluk eller annen kompensere løsning.

- Det bør foretas tiltak på anlegget som sikrer bedre løsning på eventuelt lekkasjevann fra rør i rør system.
