Lundborgveien 11D, 1890 RAKKESTAD

# Tilstandsrapport

Befaringsdato: 18.12.2024

Rapportdato: 31.01.2025

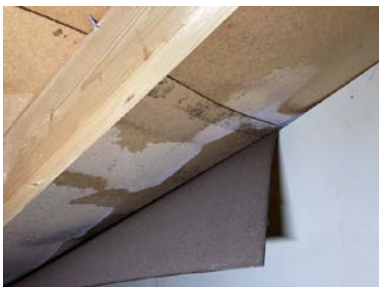
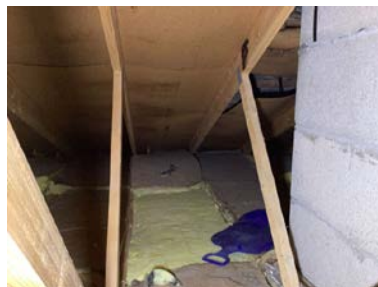
- Det er påvist fuktskjolder/skader i takkonstruksjonen.
- Det er stedvis sutaksplater som er bøyd, manglende utførelse rundt pipe, sluppet sitt feste og frost på sutaksplater. Synlig fukt skjolder på isolering.

- Det må gjøres nærmere undersøkelser.

Tett alt opp til loftet slik at det ikke stiger varm luft opp - gjennomføringer, loftsluke, spotlights og avluftning. Overvåk tilstand jevnlig for å se mulig utvikling over tid.

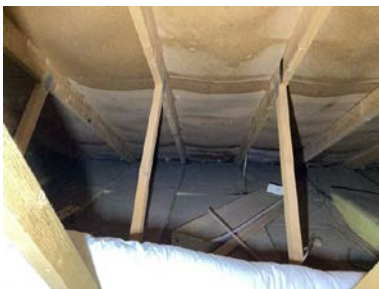
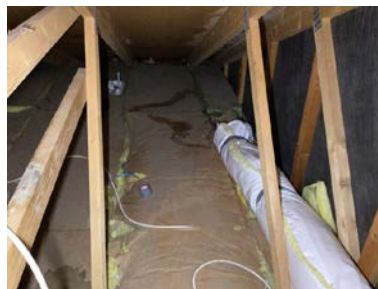
- Det er påvist fuktskjolder/skader i takkonstruksjonen.

Det er stedvis sutaksplater som er bøyd, manglende utførelse rundt pipe, sluppet sitt feste og frost på sutaksplater. Synlig fukt skjolder på isolering.

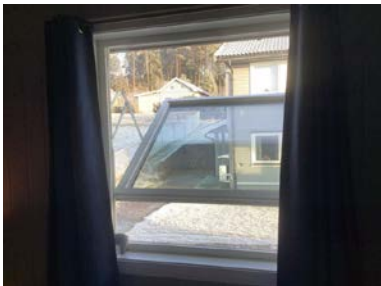
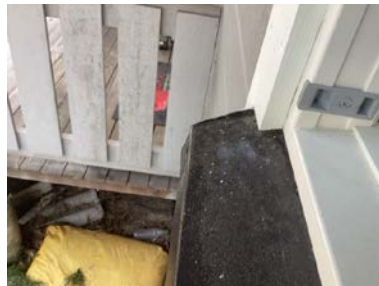
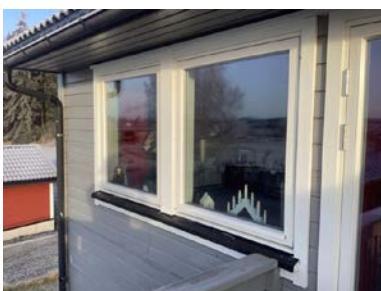
#### TG 1 Vinduer

Bygningen har malte trevinduer med 3-lags glass.

2024: Vinduer byttet. Larsen Kolstad.

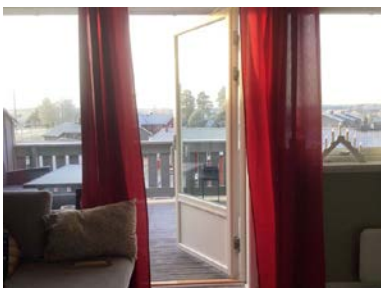
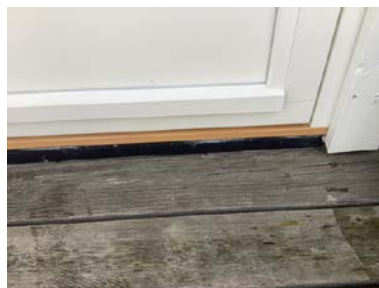
## TG 1 Balkongdør

Bygningen har malt balkongdør i tre.

Årstall: 2024

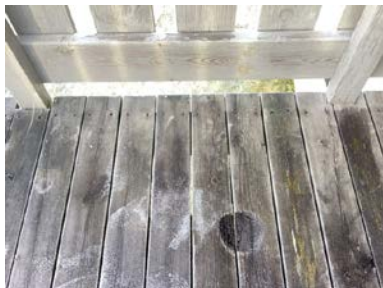
## ! TG 2 Utvendige trapper

Trapp i trekonstruksjon med overtak.

- Det er avvik:

Konstruksjonen har skjevheter.  
Det er avvik i åpninger i rekkverk.  
Det mangler beslag mellom trapp og yttervegg.  
Det er sprekker i betong fundament.  
Trevirke har sprekker og værslitasje.

Dersom rekkverket skal tilfredsstille dagens krav til rekkverk, må rekkverket endres. Utføre vedlikehold.

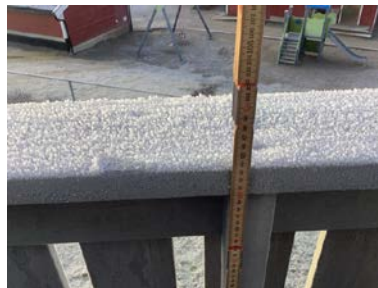
- Konstruksjonen har skjevheter. Det er avvik i åpninger i rekkverk. Det mangler beslag mellom trapp og yttervegg. Det er sprekker i betong fundament. Trevirke har sprekker og værslitasje.

Dersom rekkverket skal tilfredsstille dagens krav til rekkverk, må rekkverket endres. Det må utføres vedlikehold og eventuell utskifting av noen terrassebord.

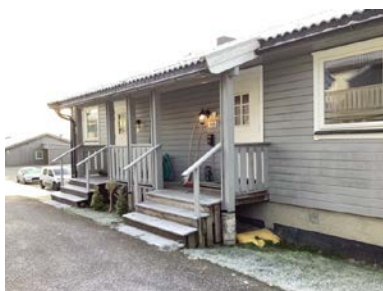
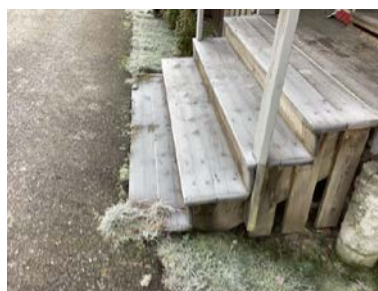
## ! TG 2 Andre utvendige forhold

Taktekkingen er av betongtakstein.  
Takrenner, nedløpsrør og beslag av plastbelagt stål.  
Veggene har bindingsverkskonstruksjon fra byggeår. Fasade/kledning har liggende bordkledning.  
Grunnmur oppført av betong.

For å lukke avviket ihht NS 3600.2018 må det utarbeides en Tilstandsanalyserapport/vedlikeholdsplan for fellesdeler i bygget og gjøre tiltak. Da dette er opp til borettslag/sameie å rekvirere er kostnadsestimat ikke satt.

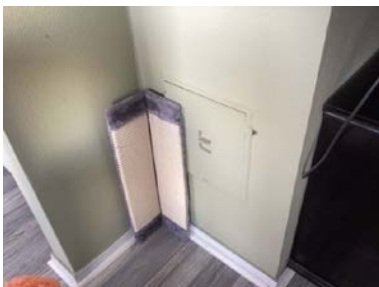
Etasjeskiller er av trebjelkelag.

Det må gjøres tiltak dersom det skal etableres vedovn.

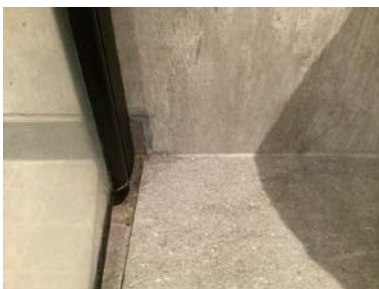
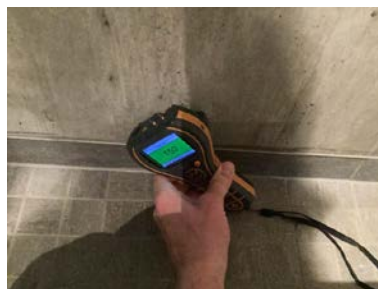
Lister bør heves for å hindre skader ved vannsøl.

- Det er vindu/dør med ikke fuktbestandige materialer i våtsonen (ved vask, dusj, badekar, osv.), løsningen eller byggematerialet er uegnet

Sprekker og noe manglende fugl i bunnen av våtromsplater.

Det må gjøres tiltak dersom våtromsplater utenfor dusjvegger skal tilfredsstille monteringsanvisning og forskrifter.

Tak og lister bør males med våtrom maling.

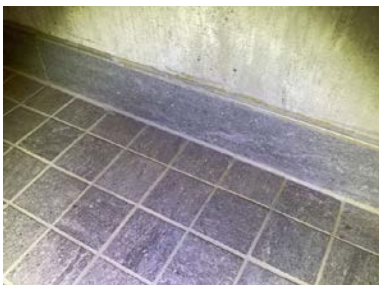
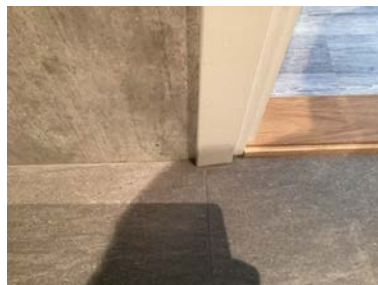
- Det er vindu/dør med ikke fuktbestandige materialer i våtsonen (ved vask, dusj, badekar, osv.), løsningen eller byggematerialet er uegnet
- Sprekker og noe manglende fugl i bunnen av våtromsplater. Våtromsplater utenfor dusjvegger er urettmessig utført og går helt ned til gulv. Enkel utførelse av rør under servant.

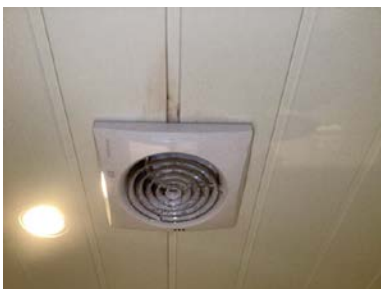
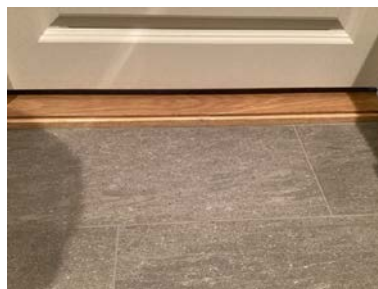
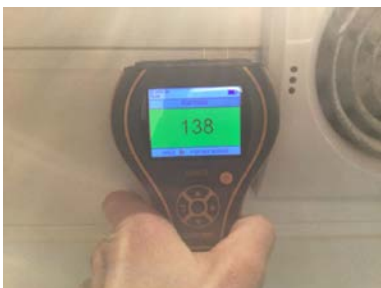
## ANDRE ETASJE > BAD/VASKEROM

### TG 2 Sanitærutstyr og innredning

Det er registrert misfarging og tegn til fuktskjolder ved ventil i tak.

På loft er det dråper på ventilasjonsrør. Det ga ikke indikasjon på fukt i plater på befæringsdato.

Det må gjøres ytterligere undersøkelse og utbedring.

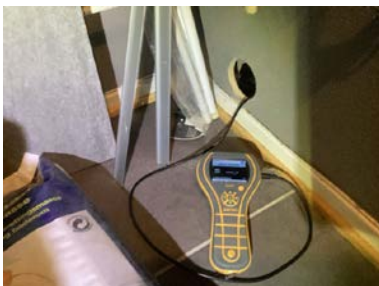
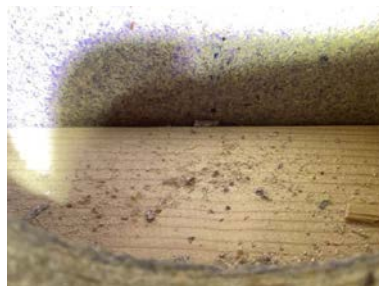
## KJØKKEN

- Det er påvist skader på overflater/kjøkkeninnredning utover normal slitasjegrad.

- Det må påregnes lokal utbedring/utskiftning.

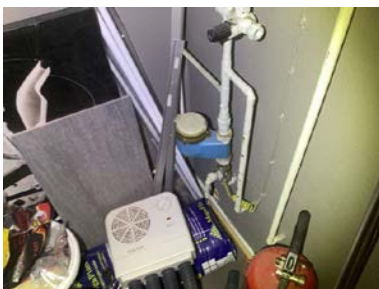
### Avløpsrør

Det er synlig avløpsrør av plast.

- Det er ikke behov for utbedringstiltak siden anlegget fungerer i dag, men ut ifra alder kan skader plutselig oppstå på eldre anlegg.
- Anlegget bør sjekkes av fagperson.

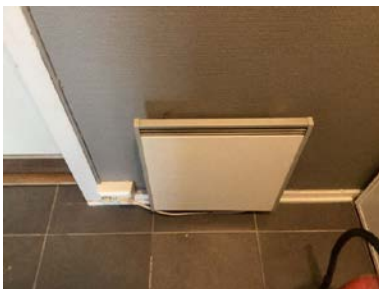
## ⓘ TG 3 Elektrisk anlegg

**Ja**  
Eksisterer det samsvarserklæring?  
**Nei**  
**Lagt varmekabler og koblet det elektriske på bad. Fosser El. Installasjon AS og egeninnsats.**
5. Foreligger det kontrollrapport fra offentlig myndighet – Det Lokale Eltilsyn (DLE) eller eventuelt andre tilsvarende kontrollinstanser med avvik som ikke er utbedret eller kontrollen er over 5 år?

**Kostnadsestimat: Under 10 000**

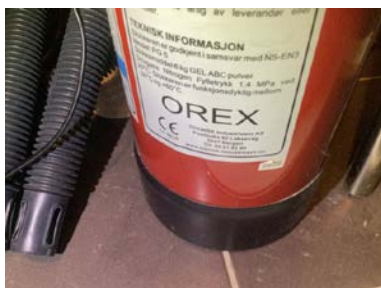
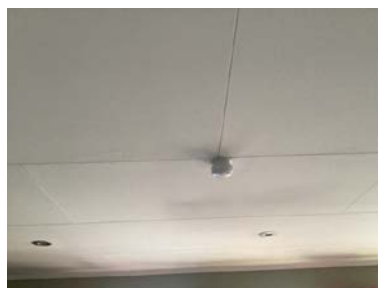
## TG 0 Branntekniske forhold

1. Er det mangler for brannslukningsutstyr i boligen iht. forskriftskrav på søknadstidspunktet, men minst Byggeforskrift 1985?  
**Nei**
2. Er det skader på brannslukningsutstyr eller er apparatet eldre enn 10 år?  
**Nei**
3. Er det mangler på røykvarslere i boligen iht. forskriftskrav på søknadstidspunktet, men minst Byggeforskrift 1985?  
**Nei**
4. Er det skader på røykvarslere?  
**Nei**

Det anbefales å ha brannslukningsapparat på soverom.
