Lomtjønn 4, 3895 EDLAND

**Stilig hytte på Vågslid med  
tilhørende anneks og flotte  
uteområder | 6 soverom | 23  
sengeplasser | Like ved lysløype**

Fritidsbolig  
Lomtjønn 4  
3895 Edland

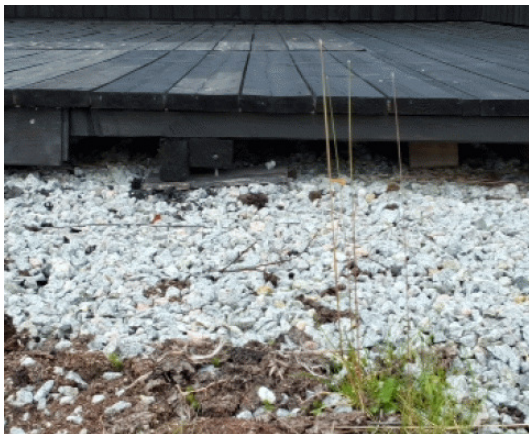
Det er terrasse med spaltegulv på boligen.

**Merknader:** Terrassen er delvis slitt. Understøttelsen er av tre og lagt rett på terreng dette vil gi noe forkortet levetid på terrassen.

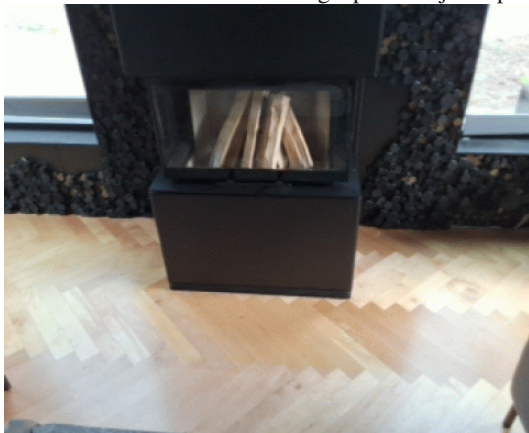
Boligen har vedovn med ståpipe.

**Merknader:** Det er ikke fremlagt spesifikasjoner på ovn. Avstand til brennbart materiale bak ovn er ikke kontrollert.

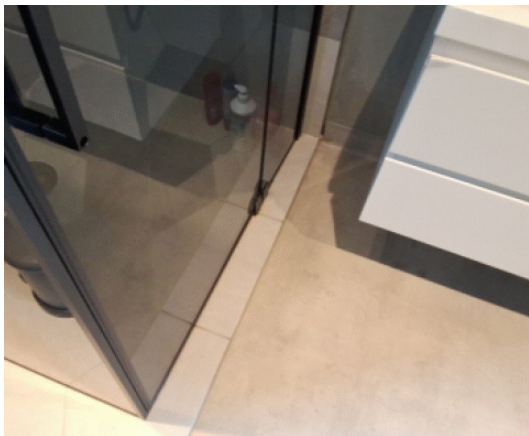
Badegulvet er av vinylbelegg i dusjen er det flislagt.

**Merknader:** Dusjen har høyere gulv en resten av gulvet. Eventuelt vannsøl fra dusj eller lekkasje fra en vanninstallasjon har ikke fall mot sluken. Det er fare for at eventuelt lekkasjevann vil renne ut i konstruksjonen ved dørterskelen.

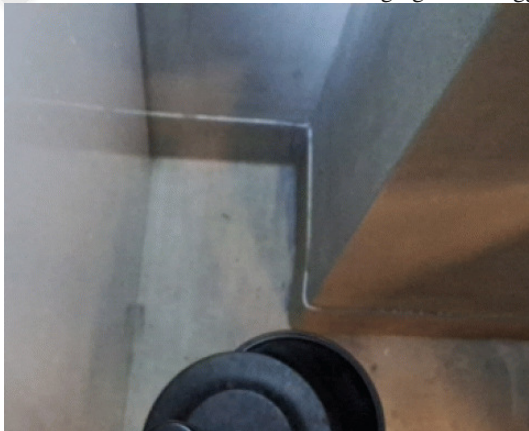
Vegger og himling har overflater av malte plater.

**Merknader:** Det er ikke fremlagt dokumentasjon på overflater i våtsoner. Uten det kunne det ikke fastslås om overflater på vegg er egnet for våtsoner. Oppkanten på gulvbelegget er lagt utenpå veggplater. Dette bør overvåkes jevnlig i våtsoner da det er fare for vanninntrenging bak belegget.

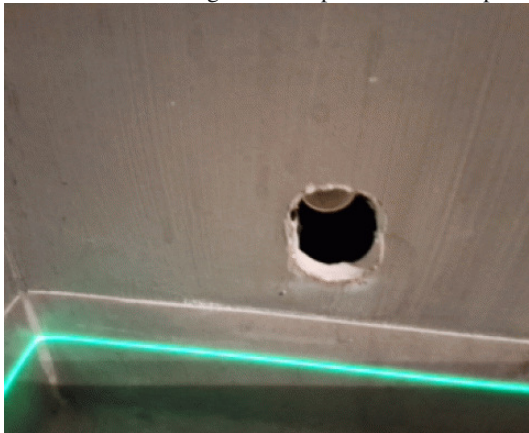
**Merknader:** Det meste av vann og avløpsrør er skjult i konstruksjonen. Kun synlige deler er besiktiga. Øvrig vurdering vurderes ut fra alder.

Bilde viser avslutningen av avløp fra fordelerskapet for rør i rør.
