Tilstandsrapport

Boligbygg med flere boenheter

Michael Krohns gate 8 , 5057 BERGEN

Boligbygg med flere boenheter - Byggeår: 1965

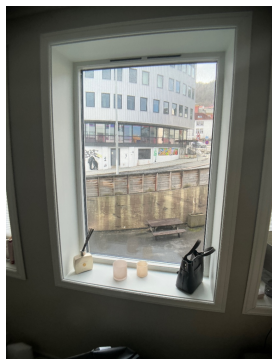
TG 1 Vinduer

Bygningen har malte trevinduer med 2-lags glass.

Årstall: 2016 **Kilde:** Produksjonsår på produkt

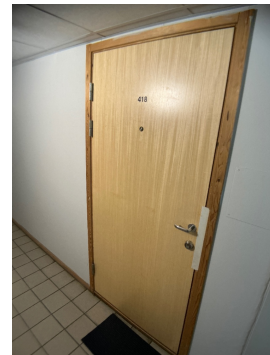
TG 1 Dører

Bygningen har brann- og lydklassifisert entrédør.

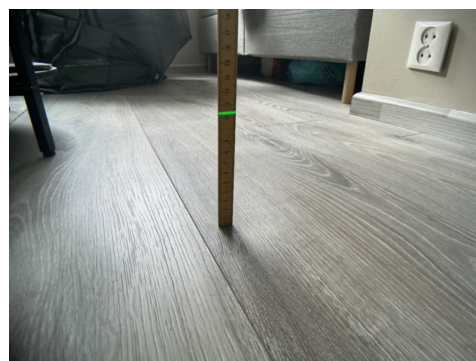
TG 1 Etasjeskille/gulv mot grunn

Etasjeskiller er av betongdekke. Gulvet er kontrollert for høydeavvik med laser.

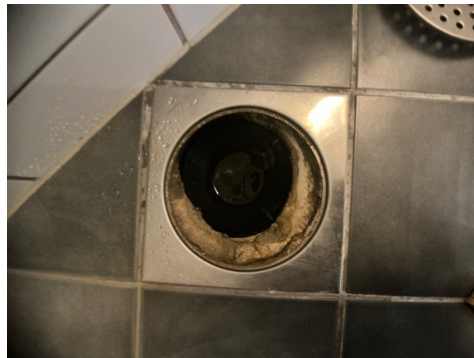
TG 2 Sluk, membran og tettesjikt

Det er plastsluk og smøremembran med ukjent utførelse.

- Mer enn halvparten av forventet brukstid er passert på membranløsningen.

Det er viktig å merke seg at levetiden til en membran varierer basert på kvalitet, installasjon og bruk. Eldre membraner kan bli sprø og sprekke opp, noe som fører til at de mister sin vanntettende funksjon

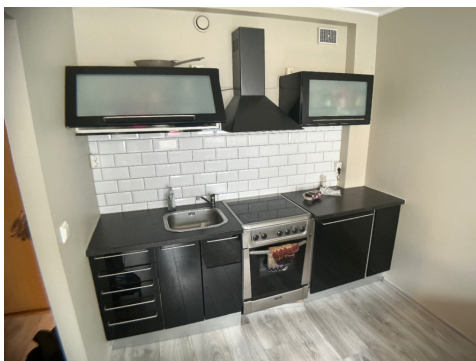
! TG 1 Overflater og innredning

Kjøkkenet har innredning med glatte fronter. Benkeplaten er av laminat. Det er fliser på vegg over benkeplate. Det er kjøleskap og komfyr.

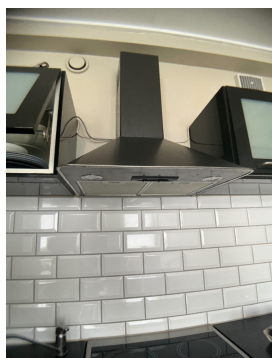
! TG 2 Avtrekk

Det er kjøkkenventilator med omluft.

- Det er manglende forsert mekanisk avtrekk fra kokesone i kjøkkenet.

- Mekanisk avtrekk bør etableres.
