Michael Krohns gate 8, 5057 BERGEN

**Sentral studioleilighet med pene
overflater og godt lysinnslipp.**

Tilstandsrapport

BOLIGBYGG MED FLERE BOENHETER

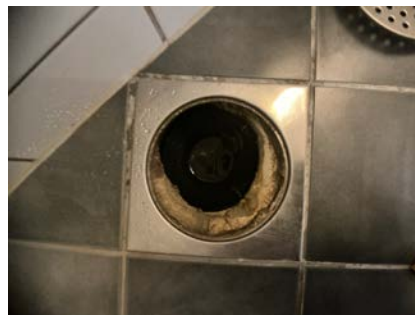
4.ETASJE > BAD - 2.6M2

4.Etasje - Bad - 2.6m² - Sluk, membran og tettesjikt

Mer enn halvparten av forventet brukstid er passert på membranløsningen.

Det er viktig å merke seg at levetiden til en membran varierer basert på kvalitet, installasjon og bruk. Eldre membraner kan bli sprø og sprekke opp, noe som fører til at de mister sin vanntettende funksjon

Konsekvens/tiltak: Det er viktig å merke seg at levetiden til en membran varierer basert på kvalitet, installasjon og bruk. Eldre membraner kan bli sprø og sprekke opp, noe som fører til at de mister sin vanntettende funksjon.

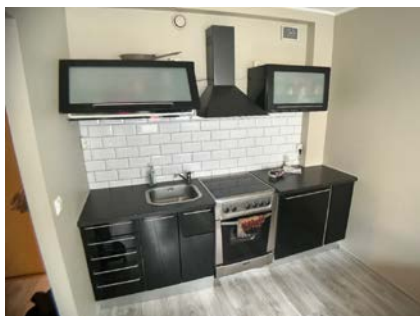
4. ETASJE > STUE/KJØKKEN - 14.4M2

Det er manglende forsert mekanisk avtrekk fra kokesone i kjøkkenet.

TG 2 Avtrekk

Konsekvens/tiltak: Mekanisk avtrekk bør etableres.
