Krokenveien 1, 3232 SANDEFJORD

Sjarmerende enebolig i landlige omgivelser, garasje og stor terrasse!

Tilstandsrapport

ENEBOLIG

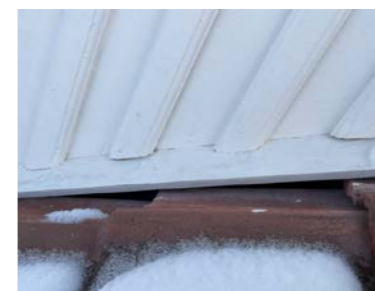
Takstein som er avsluttet med nedbølge mot vegg eller vindskie vil alltid ha risiko for å lede fukt og vann mot vegg eller vindskie.

Takstein som er avsluttet i nedbølge.

- Overvåk tilstanden jevnlig. For å få tilstandsgrad 0 eller 1 må tekingen skiftes ut, men tidspunktet for når dette er nødvendig er vanskelig å si noe om.

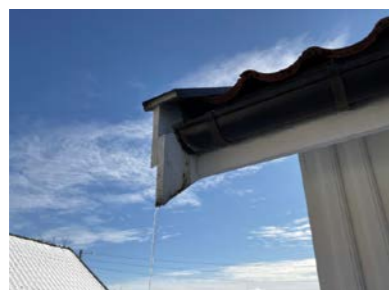
Takrenner og nedløp har noe alderslitasje og grønske.
Det er lekkasje fra takrennee på enden mot vindskie.

Lekkasje fra takrenner

Takrenner og nedløp med grønske bør vaskes.

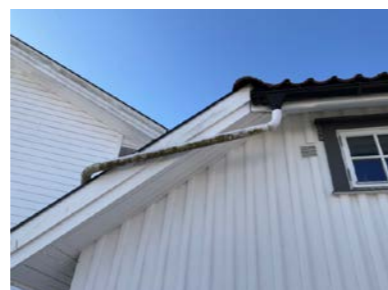
Taknedløp med grønske.

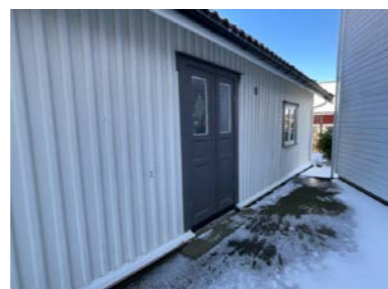
Eldre to-fløyet dør.

Med godt vedlikehold kan levetiden forlenges.

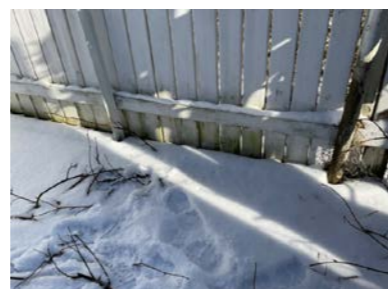
Levegg med grønske.

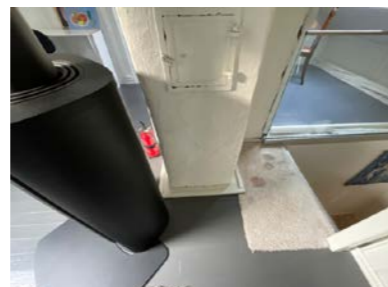
Pipen er av eldre dato og vil naturlig ha noe større avvik en nyere piper. Det kan ikke utelukkes at det kan forekomme sprekker og løse fuger, uten at det ble oppdaget på bafaringen. Det kan ikke utelukkes at det i fremtiden kan forekomme behov for rehabilitering av pipen.

Feierluke.

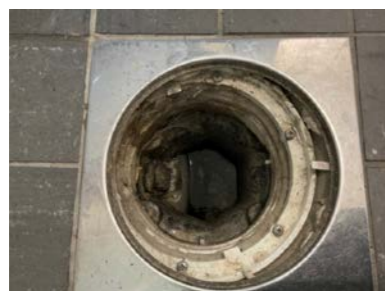
Ukjent utførel og alder på membran utgjør alltid en risiko. Dette med tanke på tetthet og egenskaper. Det er også en mulighet for at membran har oppbrukt mye av sin forventede levetid. Dokumentasjon bør fremskaffes.

Sluk i gulv

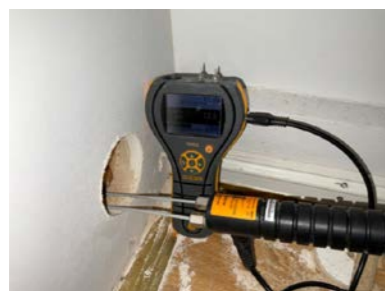
Det er foretatt hulltaking og fuktmåling i tilliggende konstruksjon til våtrommet uten at det ble påvist fukt inne i konstruksjonen.

Fuktmåling i vegg ved hulltaking.

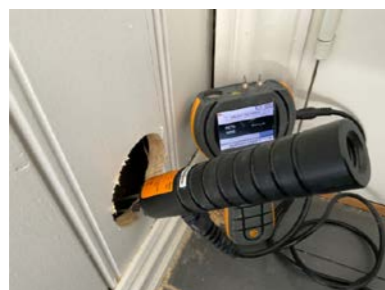
Det er foretatt hulltaking og fuktmåling i tilliggende konstruksjon til våtrommet uten at det ble påvist fukt inne i konstruksjonen.

Fuktmåling i vegg ved hulltaking.
