Lyderhornsveien 400, 5171 LODDEFJORD

**Oppussingsobjekt! Enebolig med
sentral beliggenhet. Tomt på 1,2
mål. Nærhet til "alt"**

Tilstandsrapport

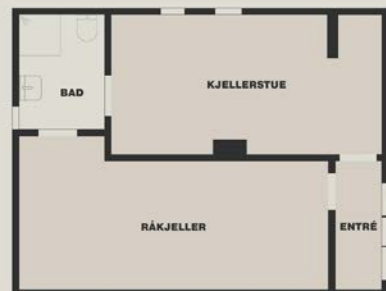
U. etasje

Plantegningen er en ikke målbart illustrasjon og avvik kan forekomme.
