Strandgaten 208, 5004 BERGEN

**Lækker leilighet med attraktiv  
beliggenhet i Strandgaten |  
Kjøkken fra 2021 | Sjøgløtt | Heis |  
Nærhet til "alt"!**

# Tilstandsrapport

## BORETTLAGSLEILIGHET (I BLOKK)

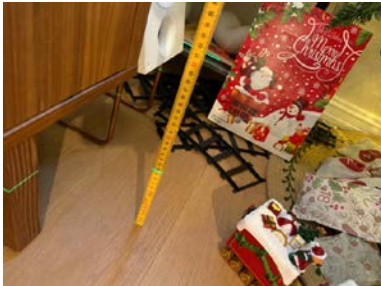
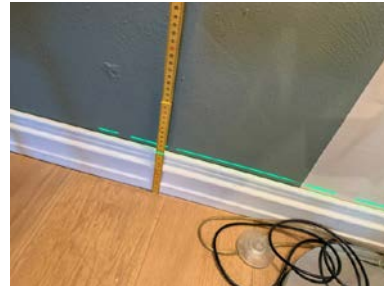
- Det er målt høydeforskjell på mellom 15–30 mm gjennom hele rommet. Tilstandsgrad 2 gis med bakgrunn i standardens krav til godkjente måleavvik.
- Det ble ved stikkmålinger målt høydeforskjell på mellom 0–20 mm i stue.

- For å få tilstandsgrad 0 eller 1 må høydeforskjeller rettes opp. Det vil imidlertid sjelden være økonomisk rasjonelt som et enkeltstående tiltak i en bolig som dette. Dersom boligen en gang skal renoveres, kan man vurdere slike tiltak.

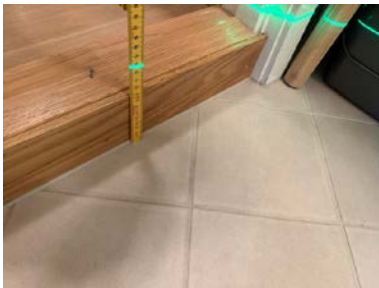
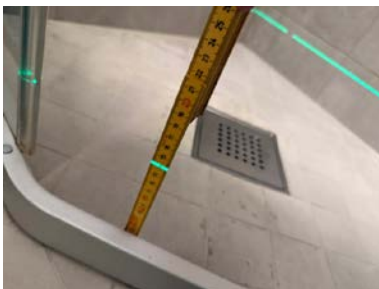
Hullyd kan forekomme ved banking på fliser uten at flisene er løse eller at det foreligger bom. Dette kan skyldes luftlommer i limet eller konstruksjonsmessige forhold. Slike lyder kan ofte forveksles med bom, men regnes vanligvis ikke som en mangel så lenge flisene sitter fast og det ikke er synlige skader.

Det ble registrert oppkant ved dør, men det kan ikke verifiseres om membransjiktet følger oppkanten uten destruktive undersøkelser. Dette vil kreve demontering av feielisten. Denne type destruktive undersøkelser blir aldri foretatt ved en tilstandskontroll.

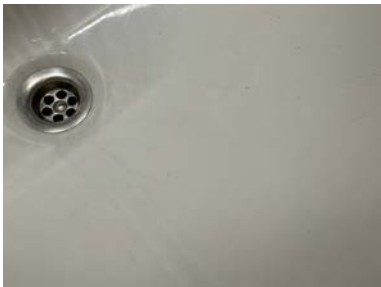
Sanitærutstyr og innredning er visuelt kontrollert. Se kommentarer under avvik.

- Det er påvist andre avvik:
- Krakkelering i servant.

- Andre tiltak:
- Avvik er av visuell betydning. Sanitærutstyr og innredning skiftes etter ønske/behov.
