Lerkeveien 1B, 8907 BRØNNØYSUND

**SALHUS | Del av vertikaldelt  
2-mannsbolig over to plan med 3  
soverom | Balkonger i øst og vest |  
Garasjedel og utebod**

# Tilstandsrapport

## TOMANNSBOLIG

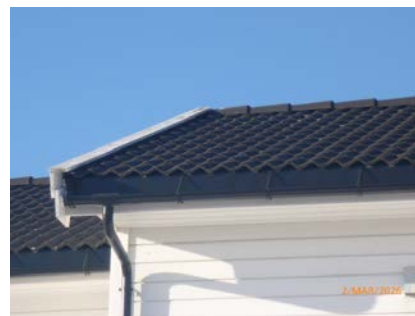
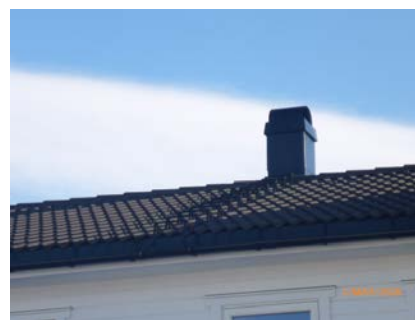
### ! TG 2 Nedløp og beslag

Det bør etableres tilfredsstillende bortledning av takvann fra nedløp ved grunnmur for å unngå fuktskader på ringmur og treverk på altanen mot øst.

Felles bygningsdel – det vises til borettslaget for videre tilstandsvurdering og kostnader.

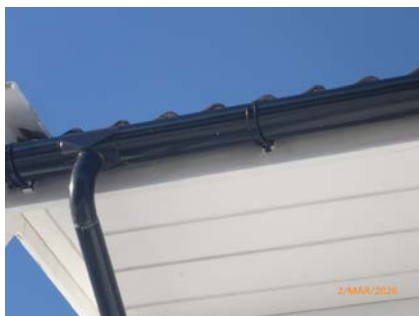
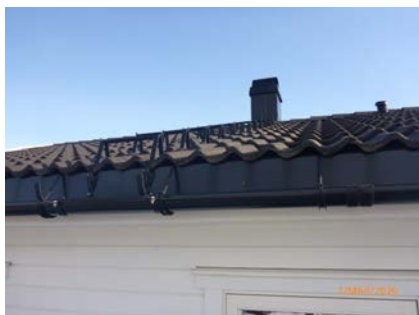
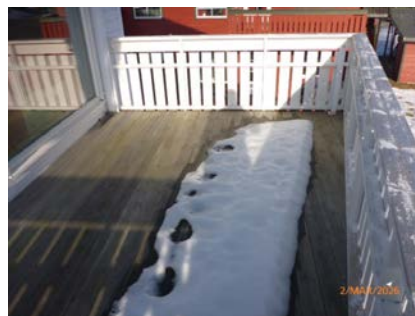
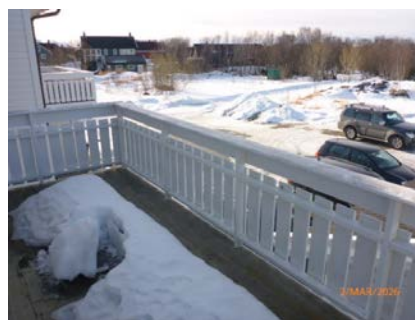
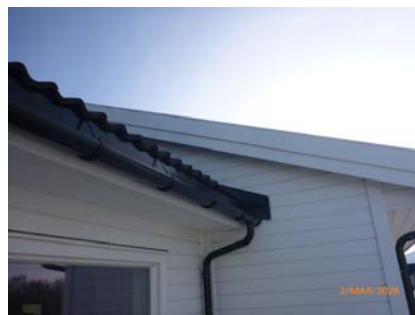
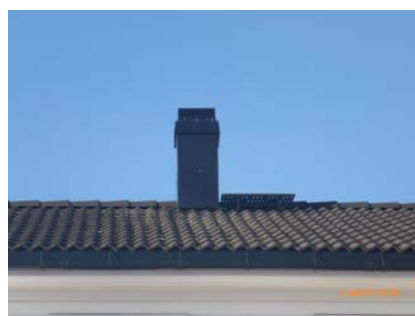
## Snøfanger

Snøfanger: Det må monteres snøfangere for å oppfylle byggeårets krav. Snøfangere bør monteres på taket for å oppfylle kravene som gjaldt ved byggemeldingstidspunktet og for å redusere risikoen for personskade eller materielle skader som følge av snø- og isras fra taket, spesielt siden det er gang- og oppholdsarealer under alle takflater. Det anbefales at borettslaget foretar en nærmere tilstandsvurdering og innhenter kostnadsoverslag for nødvendige tiltak.

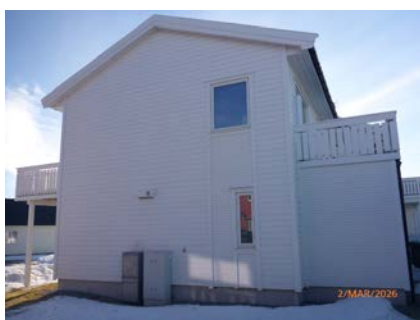
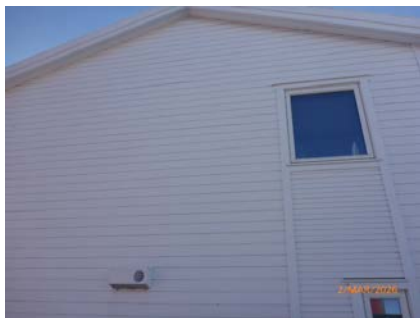
## TG 1J Takkonstruksjon/Loft

For det flate taket over boden i vest bør det innhentes dokumentasjon på oppbygning og utførelse, da manglende tilgang og dokumentasjon medfører usikkerhet om konstruksjonens tilstand og risiko for skjulte skader.

For felles bygningsdeler og bærende konstruksjoner bør borettslaget kontaktes for ytterligere tilstandsvurdering og avklaring av eventuelle kostnader. Manglende kontroll og dokumentasjon kan medføre økt risiko for uoppdagede feil eller skader.

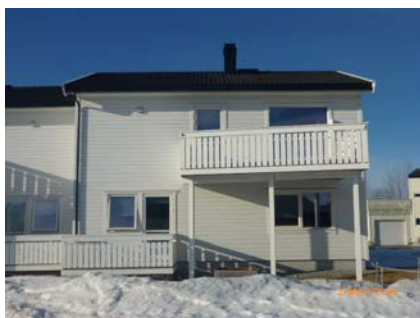
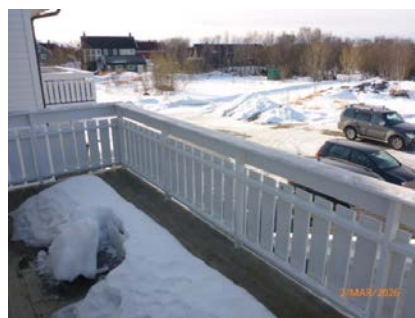
Balkonger, terrasser og rom under balkonger: Det er avvik: Dekkebordene er montert for tett, noe som kan medføre redusert drenering og økt risiko for fuktskader. Det er betydelig slitasje på håndløperen. Verandaen i vest har et tilnærmet flatt tak over boden. Det har ikke vært mulig å kontrollere oppbygningen av dette taket grunnet manglende adkomst.

Dekkebordene er montert for tett, noe som kan medføre redusert drenering og økt risiko for fuktskader.

Dekkebordene bør vurderes for utbedring slik at dreneringen forbedres, for å redusere risikoen for fuktskader.

Det anbefales å gjennomføre ytterligere undersøkelser av verandaen i vest, samt innhente dokumentasjon på oppbygningen av det flate taket over boden, da manglende kontroll gir usikkerhet om konstruksjonens tilstand og øker risikoen for skjulte skader.

Kostnader og videre tiltak bør vurderes av borettslaget etter nærmere tilstandsvurdering.

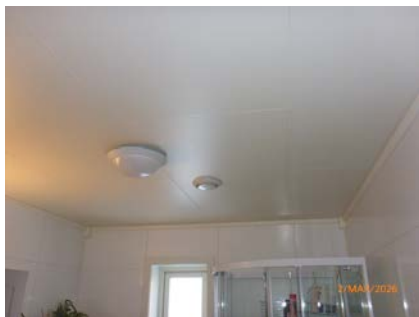
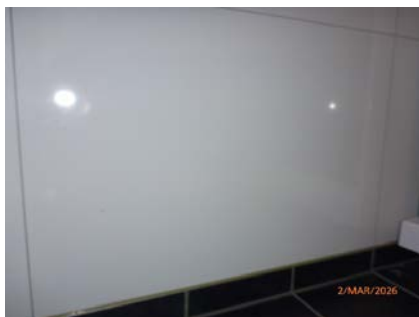
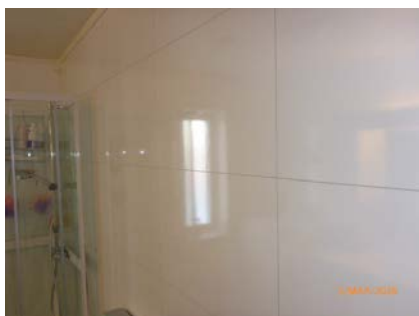
## 1. ETASJE > BAD

### TG 2 Overflater Gulv

- Til tross for avviket i fall/høydeforskjell til sluk, vil gulvet fortsatt kunne lede vann mot sluket, men med redusert effektivitet. Dette kan potensielt øke risikoen for vannansamling i enkelte områder av badet. Det må påses regelmessig renhold av sluk, og det bør alltid benyttes tett dusjkabinett.

- Når sluket har begrenset tilgang, er det vanskelig å rengjøre sluket og å inspisere den for å oppdage skader i membranen/fuger rundt sluket, som er avgjørende for å forhindre lekkasjer.

Begrenset tilgang til sluket øker risikoen for opphopning av smuss og tette avløp, noe som kan føre til vannskader på gulvet.

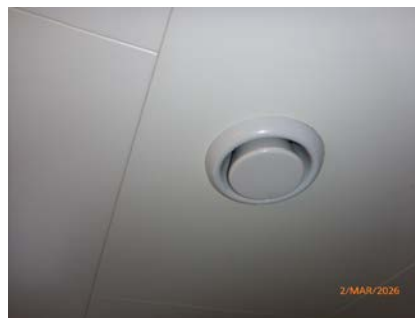
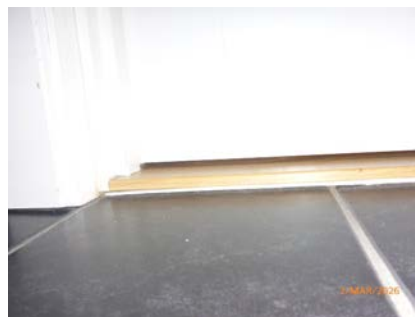
## 1. ETASJE > BAD

### TG 2 Tilliggende konstruksjoner våtrom

- Ved andre fuktundersøkelser enn hulltaking, er det ikke påvist indikasjoner på fuktskader.

Ved fuktsøk på vegg ved dusjkabinett er det ikke registrert forskjeller i ledeevne som kan indikere fukt fra bruk.

Konsekvensen av at hulltaking ikke er utført, er at det alltid vil være en risiko for skjulte fukt- eller råteskader i konstruksjonen, selv om det ikke er registrert indikasjoner på fukt ved andre undersøkelser.

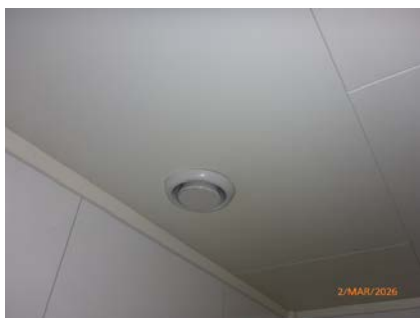
### TG 2 Tilliggende konstruksjoner våtrom

Tilliggende konstruksjoner (vaskerom): Ved andre fuktundersøkelser enn hulltaking, er det ikke påvist indikasjoner på fuktskader. Ved fuktsøk på vegg ved skyllekar, er det ikke registrert forskjeller i ledeevne som kan indikere fukt fra bruk.

Hulltaking bør vurderes dersom det senere oppstår mistanke om fuktskader, da skjulte skader ikke kan utelukkes uten destruktive undersøkelser.

Konsekvensen av manglende hulltaking er at eventuelle skjulte fukt- eller råteskader i konstruksjonen ikke kan avdekkes, noe som kan medføre økt risiko for skadeutvikling over tid.

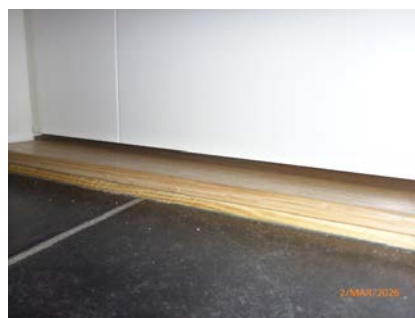
## 1. ETASJE > VASKEROM

- Ved andre fuktundersøkelser enn hulltaking, er det ikke påvist indikasjoner på fuktskader.

Ved fuktsøk på vegg ved skyllekar, er det ikke registrert forskjeller i ledeevne som kan indikere fukt fra bruk.

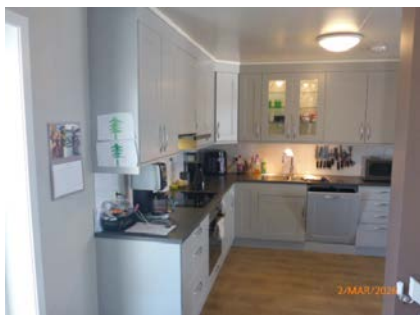
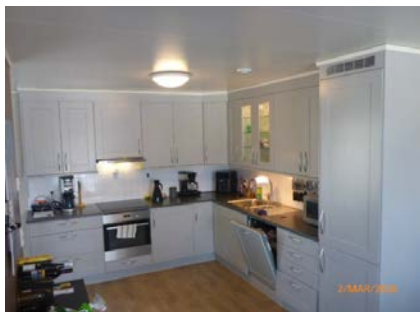
#### TG 2 Overflater og innredning - 2

Overflater og innredning: Det er påvist skader på overflater/kjøkkeninnredning utover normal slitasjegrاد. Det er en liten skade på benkeplaten samt et skrapemerke på kjøkkeninnredningen.

Det bør vurderes om skadene skal utbedres for å unngå videre forringelse av overflater og innredning. Skadene kan medføre redusert levetid og estetisk forringelse dersom de ikke utbedres.

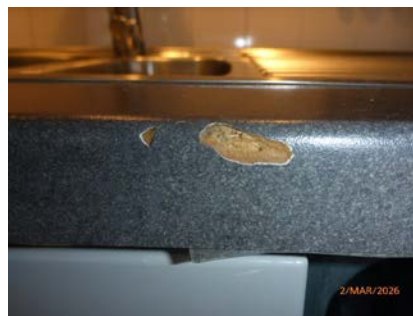
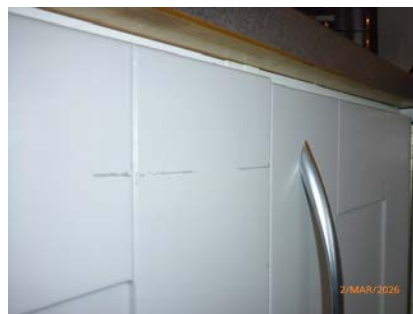
- Det er påvist skader på overflater/kjøkkeninnredning utover normal slitasjegrad.

Det er en liten skade på benkeplaten samt et skrapemerke på kjøkkeninnredningen.

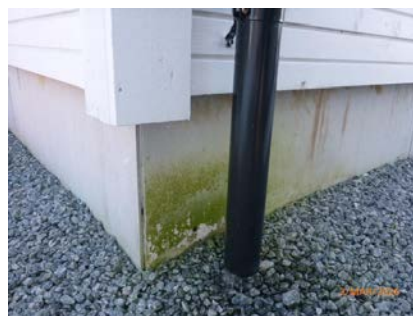
Elementskjøter er ikke fuget. Dette gir fukt, nedbryting fra sollys og adkomst for småkryp som maur ol.

Felles bygningsdel, det vises til boretslaget for ytterligere tilstandsvurdering og kostander.

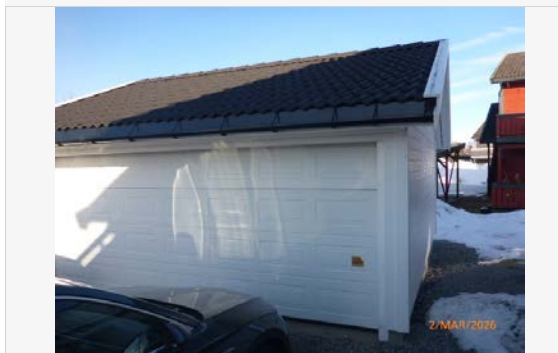
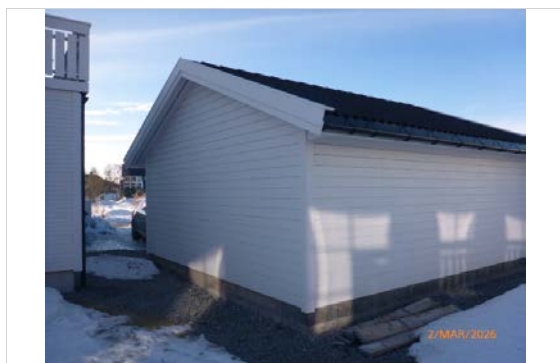
### Garasje

Støpt dekke med ringmur av forskalingsblokk. Fallforhold gulv er ikke vurdert. Vegger med liggende kledning. Saltak med profilerte metallplater og undertak. Kasser, vindskier, hengbord og vannbord i tre. Leddport i metall med portåpner, en port i felles garasjen. Strøm til bygget som er skilt mellom andelene.
