# Pen og praktisk liten hytte for deg som vil bruke tiden til aktivitet og kos! Ski inn/ski ut. Alle fasiliteter.

# Om Nedre Sygardsvn. 11B

# Tilstandsrapport

## FRITIDSBOLIG

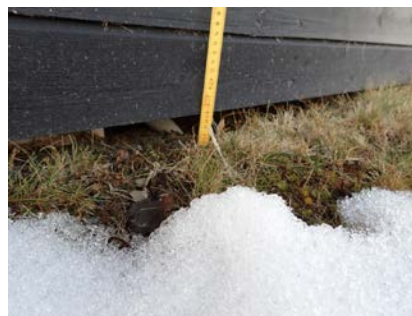
Viser liten avstand fra kledning til terreng (< 5 cm).

Det anbefales å øke avstanden mellom kledning og terreng til minimum 15 cm for å hindre fuktopptrekk og redusere risikoen for råteskader på kledningen. Manglende avstand kan føre til økt fuktbelastning og forkortet levetid på ytterkledningen.

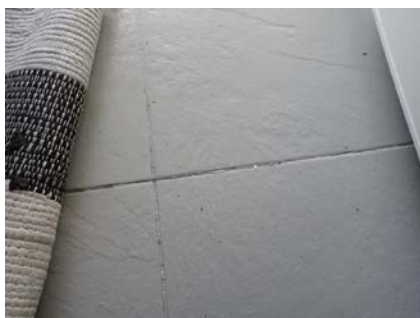
Registrert løse fuger og riss i fuger i teknisk rom, skyldes sannsynlig bjelkelag som ikke har tilstrekkelig stivhet.

Viser flisfuger delvis løse.

Løse fuger og riss i fuger bør utbedres, og det bør vurderes tiltak for å øke stivheten i bjelkelaget.  
Dersom dette ikke utbedres, kan det føre til ytterligere skader på gulv og fuger, samt redusert levetid.

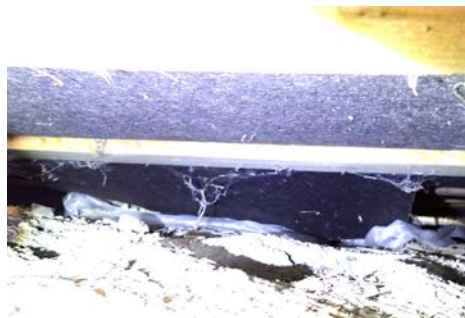
Viser nedfalt stubbloftsplater under soverom.

Stubbloftsplaten som har falt ned bør monteres på plass igjen for å opprettholde konstruksjonens funksjon og forhindre økt risiko for fukt og skadedyr i bjelkelaget. Manglende utbedring kan føre til skader på bjelkelaget og redusert levetid på konstruksjonen. Kryprom har lav høyde, noe som vanskeliggjør utbedring fra undersiden.

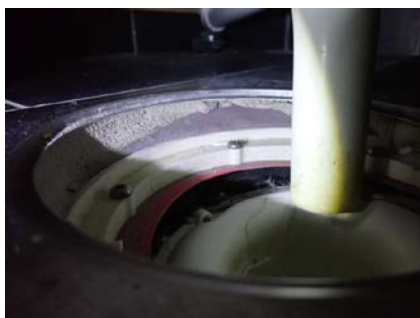
Gulvsluk av plast. Smøremembran med ukjent utførelse (synlig membran-mansjett i gulvsluk).

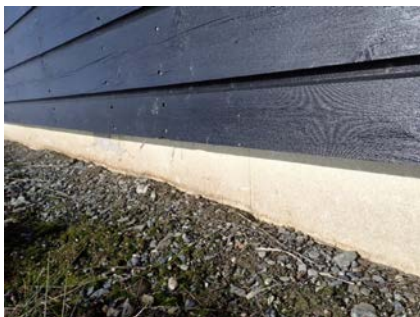
Viser utildekket plastisolasjon (isopor).

Plastisolasjon må tildekkes med brannhemmende materiale for å redusere risikoen for brannspredning i konstruksjonen. Manglende tildekking kan føre til økt brannfare og redusert brannsikkerhet i bygget.
