Åklangbergsvegen 21, 2220 ÅBOGEN

**Praktisk og lettstelt halvpart av  
tomannsbolig - Alt på en flate -  
Flott turterreng**

Befaringsdato: 01.09.2025

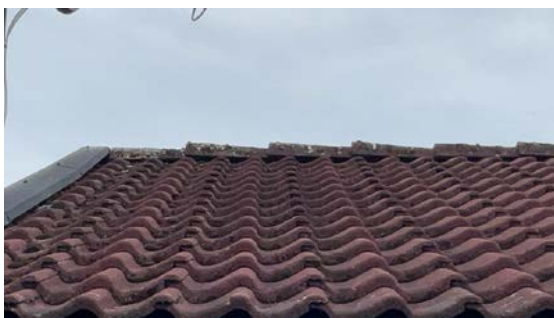
Taktekingen er av betongtakstein. Taket er besiktiget fra bakkenivå. Siden taket (takkonstruksjon, takteking og skorstein) kun er observert fra bakkenivå, er vurderingen begrenset av dette. Det er ikke sikkerhetsmessig forsvarlig å bevege seg ut på taket eller observere fra stige. Selv om det ikke er avdekket skader under befaringen, betyr ikke dette at det ikke foreligger skader som en besiktigelse på taket kan avdekke. Vær oppmerksom på denne risikoen. En undersøkelse av taket kan utføres av en fagperson under tilstrekkelige sikkerhetsforhold.

Mose på takteking.

- Lokal utbedring må utføres.

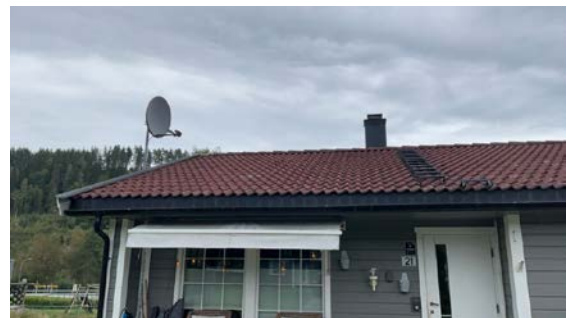
Eksempel på at snøfangere mangler.

- Det er ikke krav om utbedring av snøfangere opp til dagens krav.

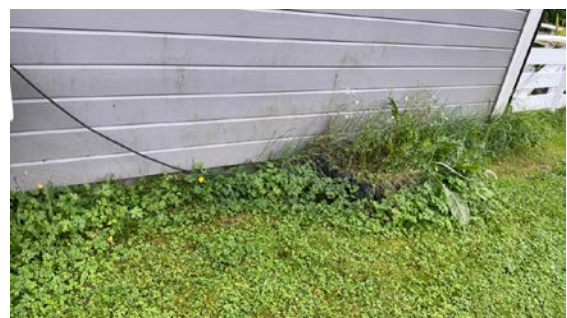
Eksempel på at terreng går opp til kledning.

- Lokal utbedring bør foretas for å øke avstanden mellom terreng og bordkledning.

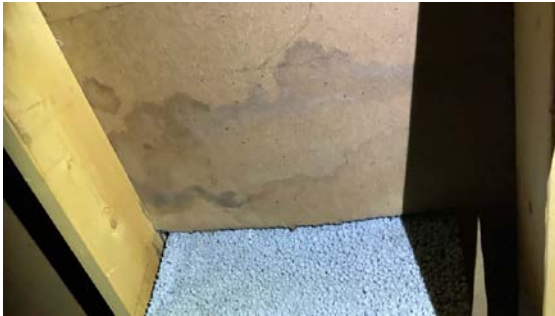
- Det er påvist fuktskjolder/skader i takkonstruksjonen.

Det ser ut til å være gamle fuktskjolder. Overvåk tilstanden jevnlig. Og ved forverring bør fagkyndig kontaktes.

Eksempel på fuktskjolder i undertak ved pipe.

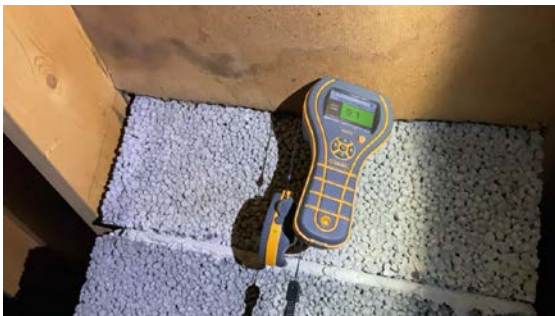
Det er utført fuktmåling med pigger uten unormale resultater i fuktskjolder.

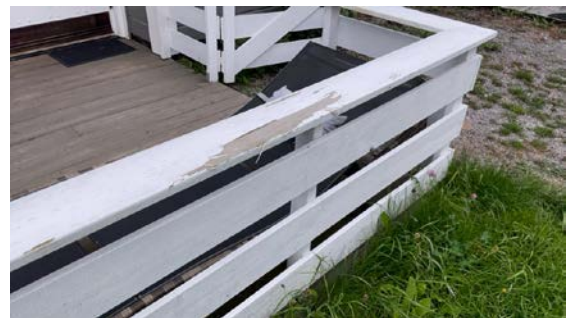
Eksempel på avflassing av maling på rekkverk.

Det må påregnes noe utbedring/vedlikehold på terrasserekker.

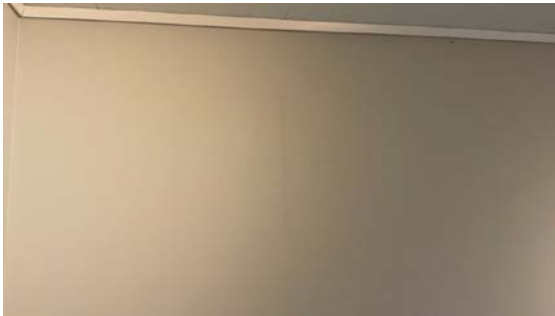
Deter påvist noen synlige skjøter i strie og at stria har noe utbuling. Det er også påvist noe skader i takess.

Synlig skjøt i strie.

Enkelte overflater bør utbedres.

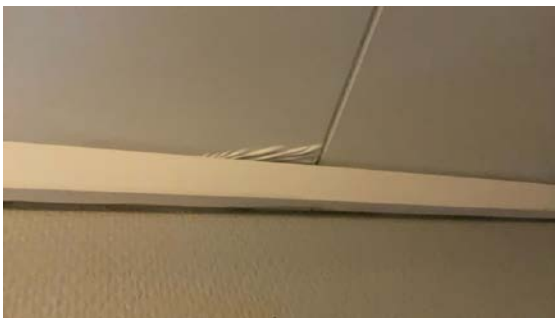
Skade i takess.

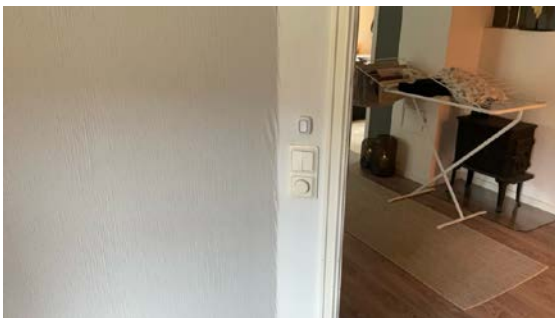
Utbulinger i tapet/strie.

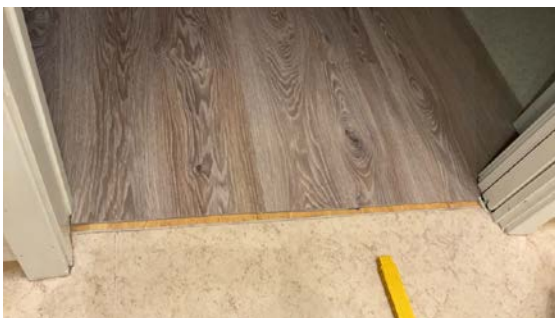
List i overgang vinyl til belegg mangler.

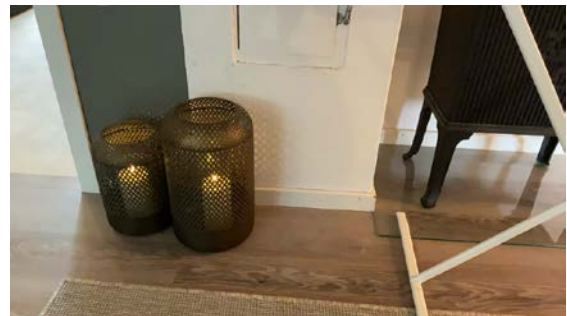
Ildfast plate under feieluke mangler.

- Det anbefales å montere ildfast plate under luker på pipe.

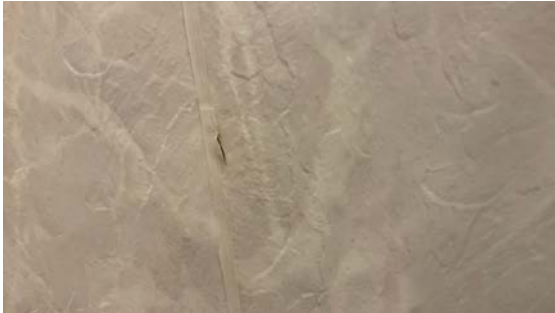
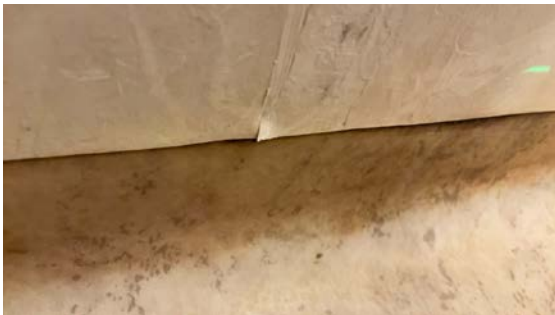
- Utette skjøter i våtromstapet kan føre til at fuktighet trekker inn og skader konstruksjonene bak tapetet.

Utette skjøter i våtromstapet/belegg.

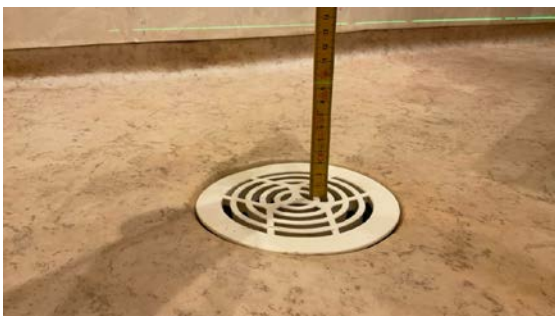
Det er målt 9,5cm på slukrist.

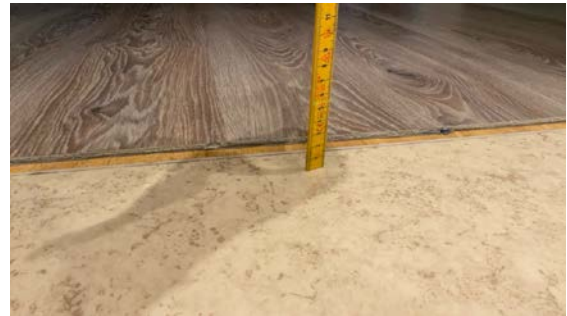
Det er målt 5,5cm på gulv ved dør.

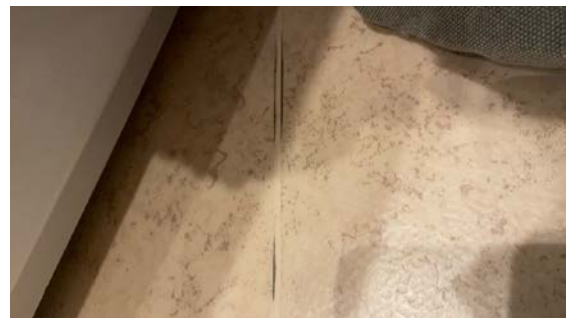
- Det er påvist at gulvoverflaten har sprekker.

- Sprekker i et vinylbelegg kan føre til at vann trekker ned i gulvkonstruksjonen med påfølgende fukt/råteskader.

Sprekker i belegget

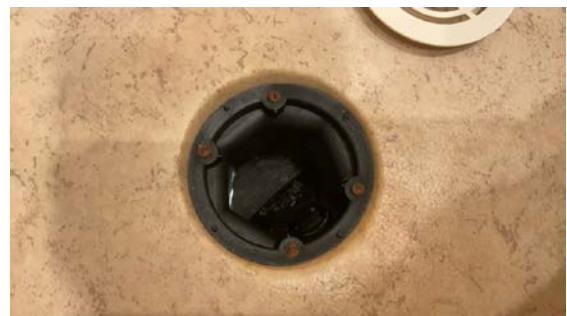
Plastsluk med synlig vinylbelegg.

- Overvåk tilstanden jevnlig. For å få tilstandsgrad 0 eller 1 må slukløsningen skiftes ut og sannsynligvis må også membransjiktet skiftes/utbedres. Det er imidlertid vanskelig å si noe om tidspunktet for når dette er nødvendig.

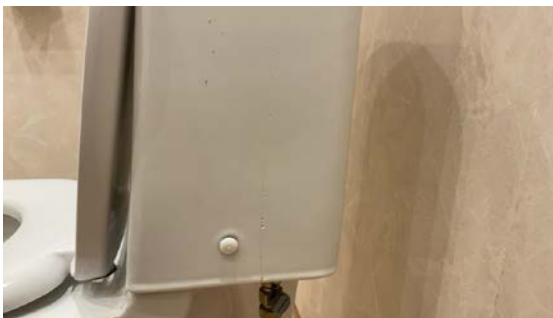
- Det er påvist riss/sprekker i utstyr på våtrommet.

Det er påvist sprekk i toalett.

- Dersom avvik ikke utbedres er det fare for videre skadeutvikling.

Sprekk i toalett.

Kontakt en rørlegger for gode råd og videre anbefalinger.

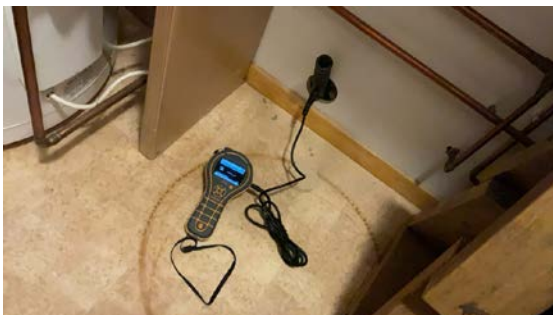
Hulltaking er foretatt uten å påvise unormale forhold. Hulltaking er foretatt ved/i bod mot dusjsone. Fuktkvotemåling (vekt%) i konstruksjonen ble målt til 0

Hulltaking uten unormale resultater.

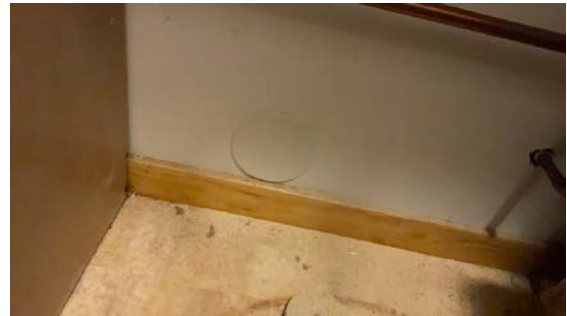
Hull forsvarlig plombert.

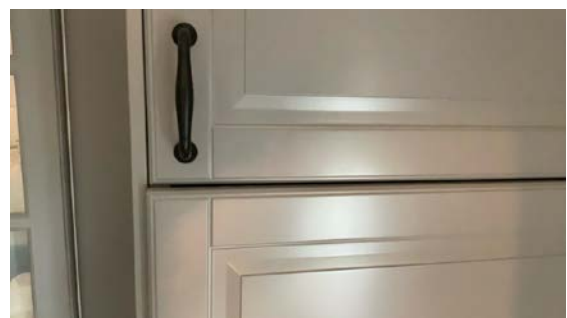
- Det er påvist skader på overflater/kjøkkeninnredning utover normal slitasjegrad.

Kjøleskapsfront tar i dekkside ved åpning/lukking.

- Det må påregnes lokal utbedring/utskiftning.

Enkelte fronter bør justeres.

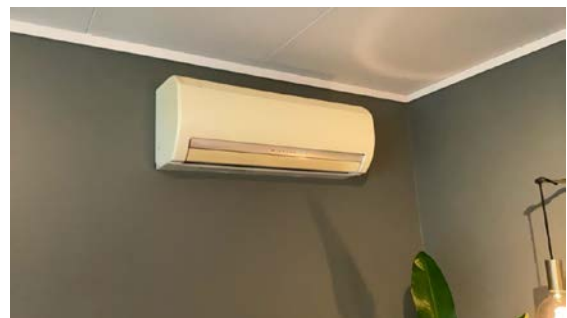
Varmepumpe.

- Det er ikke behov for utbedringstiltak siden varmesentralen fungerer i dag, men ut ifra alder kan skader plutselig oppstå på eldre anlegg.

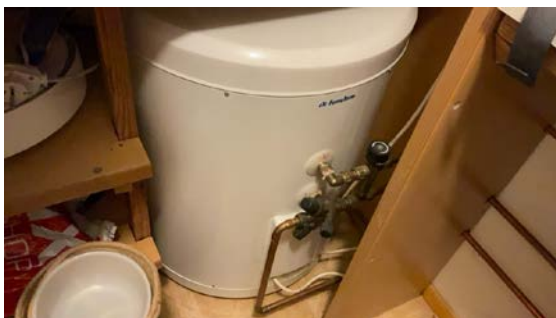
Bereder montert i bod.

- Det bør etableres tilfredsstillende el-tilkobling etter gjeldende forskrift.
- Det er ikke behov for utbedringstiltak siden tanken fungerer i dag, men ut ifra alder kan skader plutselig oppstå på eldre tanker.

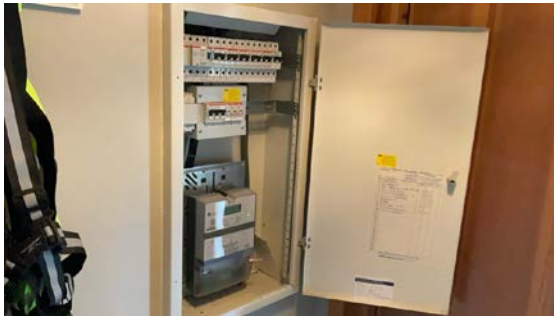
Det er utført arbeid på det elektriske anlegget uten bruk av registrert elektroinstallasjonsvirksomhet. Dette gjelder på downlights på bad. Den som har utført tjenesten er utdannet elektriker. Det er huket av "ja" på spørsmålet "Er alle elektriske arbeider/anlegg i boligen utført av en registrert elektroinstallasjonsvirksomhet?". Dette stemmer ikke, men når det ikke er registrert alvorlige avvik på el-anlegget, mener takstingeniør at TG3 blir for streng tilstandsgrad når det foreligger samsvarserklæring på utførte arbeider.

Sikringskap med kursfortegnelse i samsvar med antall sikringer.

Det elektriske anlegget bør uansett ha en utvidet el-kontroll når dette ikke er gjort siste 5 år.

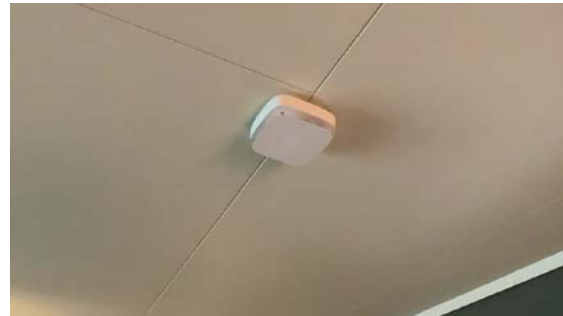
Røykvarsler i boligen.

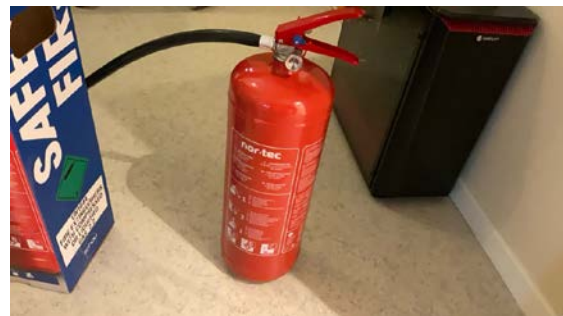
Brannslukningsapparat fra 2022.
