Velholdt, sjarmerende vertikaldelt hytte med fine løsninger! Like ved langrennsløype | Solrikt

Tilstandsrapport

gnr. 9, bnr. 242, snr. 2

Befaringsdato: 21.04.2026

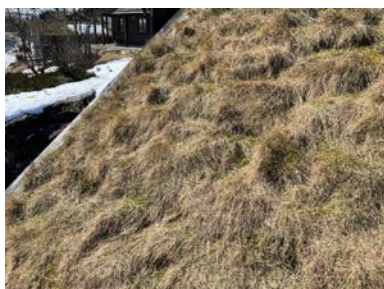
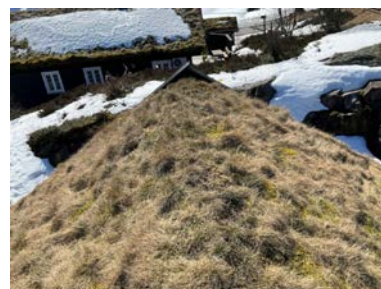
Normalt vedlikehold i form av påfylling av jord på toppen må påregnes samt årlig kontroll av taket.

Tilstand på undertak/teking er ikke mulig å se uten å ta av torven, tilstandsgrad er satt på bakgrunn av alder og ingen negative funn innvendig eller utvendig.

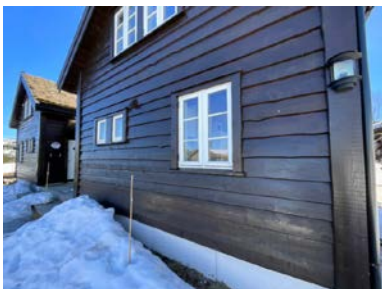
TG 1 Veggkonstruksjon

Veggene har bindingsverkskonstruksjon fra byggeår. Fasade/kledning har liggende bordkledning.

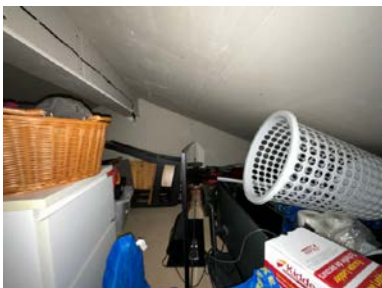
TG 1 Takkonstruksjon/Loft

Ved befaring fremstod trekonstruksjonen med normal utførelse for byggeperioden. Det ble ikke registrert tegn til deformasjoner, lekkasjeskader eller unormale fuktforhold i de inspiserbare områdene

Det gjøres oppmerksom på at konstruksjonen er skjult av isolasjon og begrenset tilgjengelighet, og derfor ikke fullt ut inspisert.

Tilstandsgrad settes til TG1 da konstruksjonen fremstår med normal funksjon og kun mindre avvik knyttet til tilgjengelighet og naturlig aldersrelatert utførelse.

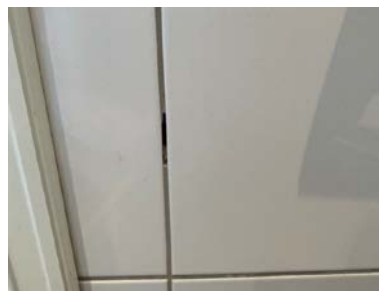
- Det er påvist avvik i fuger.

- Det må foretaes lokal utbedring

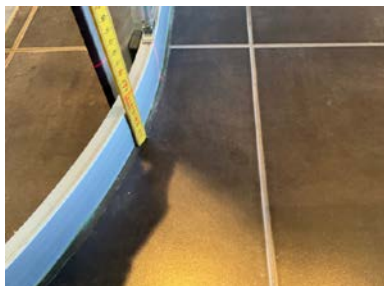
TG 2 Overflater Gulv

- Det er mulighet for at det kan forekomme vannlekkasje på våtrommet hvor vann ikke vil gå til sluk.
- Det er påvist at høydeforskjell fra topp slukrist til gulv/synlig topp membran ved dørterskel er mindre enn 25 mm.

Våtrom uten oppkant ved dør og med tilstrekkelig fall til sluk har økt risiko for at vann kan renne ut av rommet ved lekkasje eller utilsiktet vannsøl. Dette kan medføre fuktskader i tilstøtende rom og bygningskonstruksjoner.

- Det bør etableres avrenning inn til sluk for hele våtrommet.
- Eventuelt lekkasjevann fra utstyr utenfor dusjsone vil ikke ha en naturlig vei til sluket. Dette kan føre til at vann samler seg på gulvet og potensielt renner ut av rommet eller trenger inn i konstruksjonen.

Ved eventuell renovering av våtrommet anbefales det å etablere tilfredsstillende fall mot sluk samt tilstrekkelig høydeforskjell mellom topp membran ved dørterskel og sluk i henhold til gjeldende anbefalinger.

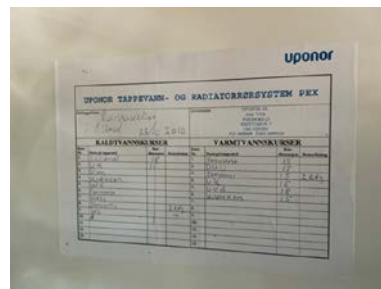
TG 1 Vannledninger

Innvendige vannledninger er av plast (rør i rør). Det er besiktiget i rørskap.

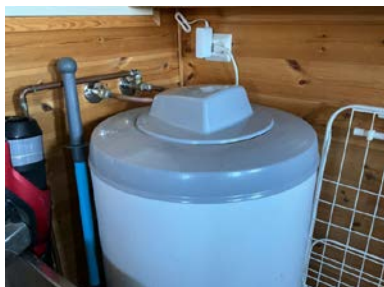
Den elektriske tilkoblingen med stikkontakt kan medføre økt fare for brannutvikling, grunnet belastningen tilkoblingen utsettes for.

Tilstandsgraden settes i tråd med krav gitt i gjeldende standard (NS3600)
