Velholdt, sjarmerende vertikaldelt hytte med fine løsninger! Like ved langrennsløype | Solrikt

Tilstandsrapport

gnr. 9, bnr. 242, snr. 2

Befaringsdato: 21.04.2026

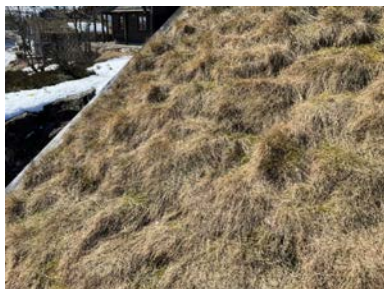
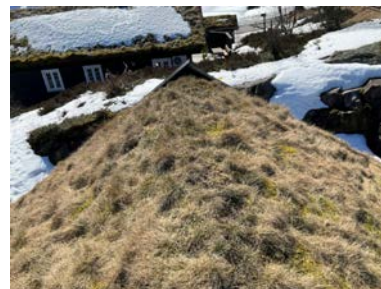
Normalt vedlikehold i form av påfylling av jord på toppen må påregnes samt årlig kontroll av taket.

Tilstand på undertak/teking er ikke mulig å se uten å ta av torven, tilstandsgrad er satt på bakgrunn av alder og ingen negative funn innvendig eller utvendig.

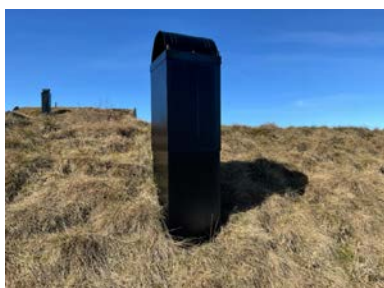
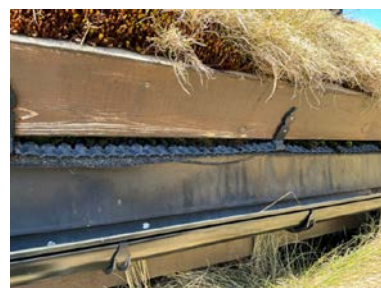
Nedløp og beslag

Dersom renner eller beslag ikke fungerer tilfredsstillende kan dette føre til at vann trenger inn i takkonstruksjon eller fasade, noe som over tid kan gi fuktpåvirkning og skader i underliggende konstruksjoner.

Det anbefales jevnlig kontroll og rengjøring av takrenner og nedløp for å sikre tilfredsstillende avrenning av overvann.

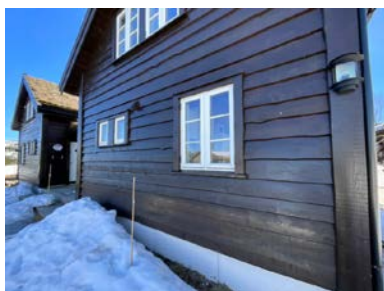
TG 1 Veggkonstruksjon

Veggene har bindingsverkskonstruksjon fra byggeår. Fasade/kledning har liggende bordkledning.

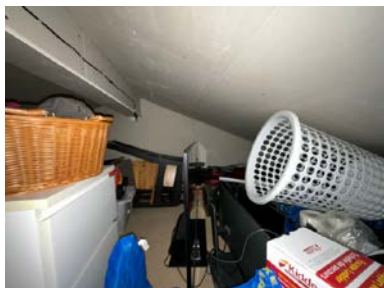
TG 1 Takkonstruksjon/Loft

Ved befaring fremstod trekonstruksjonen med normal utførelse for byggeperioden. Det ble ikke registrert tegn til deformasjoner, lekkasjeskader eller unormale fuktforhold i de inspiserbare områdene

Det gjøres oppmerksom på at konstruksjonen er skjult av isolasjon og begrenset tilgjengelighet, og derfor ikke fullt ut inspisert.

Tilstandsgrad settes til TG1 da konstruksjonen fremstår med normal funksjon og kun mindre avvik knyttet til tilgjengelighet og naturlig aldersrelatert utførelse.

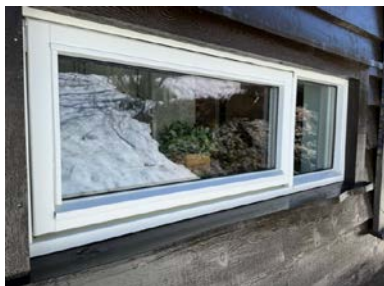
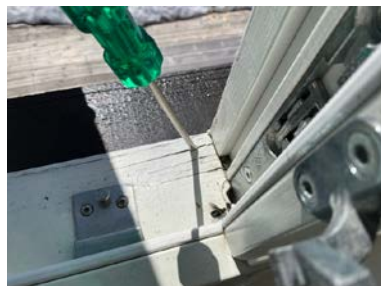
TG 2 Vinduer

- Karmene i vinduer er slitte og det er sprekker i trevirket.

Vedlikehold i form av maling og fug anbefales før ytterligere skader oppstår.

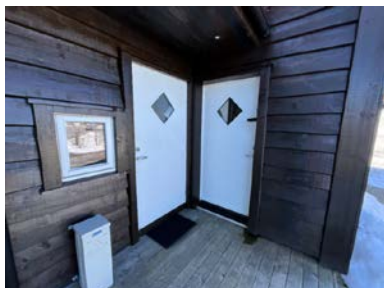
TG 1 Dører

Bygningen har malte ytterdører og malt balkongdør i tre. Ytterdør og verandadør er funksjonstestet for heng i hengsler og tetting, uten å finne nevneverdig avvik. Årlig justeringer av dører må forventes.

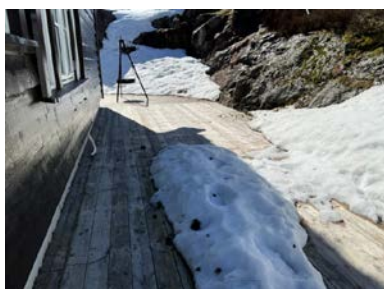
TG 1 Balkonger, terrasser og rom under balkonger

Veranda med utgang fra stue. Dekke av terrassebord. Delvis dekket av snø på befaringen, vurderingen er kun på synlige deler.

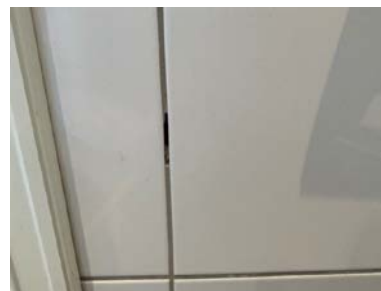
- Det er påvist avvik i fuger.

- Det må foretaes lokal utbedring

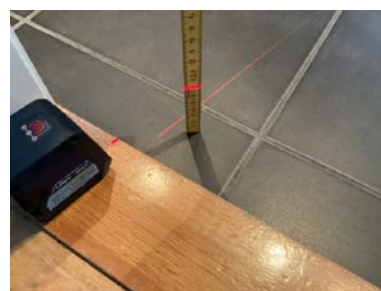
TG 2 Overflater Gulv

- Det er mulighet for at det kan forekomme vannlekkasje på våtrommet hvor vann ikke vil gå til sluk.
- Det er påvist at høydeforskjell fra topp slukrist til gulv/synlig topp membran ved dørterskel er mindre enn 25 mm.

- Det bør etableres avrenning inn til sluk for hele våtrommet.
- Eventuelt lekkasjevann fra utstyr utenfor dusjsone vil ikke ha en naturlig vei til sluket. Dette kan føre til at vann samler seg på gulvet og potensielt renner ut av rommet eller trenger inn i konstruksjonen.

Våtrom uten oppkant ved dør og med tilstrekkelig fall til sluk har økt risiko for at vann kan renne ut av rommet ved lekkasje eller utilsiktet vannsøl. Dette kan medføre fuktskader i tilstøtende rom og bygningskonstruksjoner.

Ved eventuell renovering av våtrommet anbefales det å etablere tilfredsstillende fall mot sluk samt tilstrekkelig høydeforskjell mellom topp membran ved dørterskel og sluk i henhold til gjeldende anbefalinger.

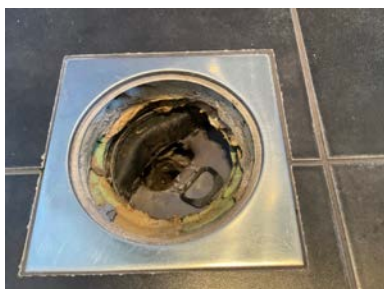
TG 2 Sluk, membran og tettesjikt

Det er ikke registrert synlige tegn til lekkasje eller fuktskade ved befaring. Hulltaking og fuktmåling i tilstøtende konstruksjon viste normale verdier. Manglende dokumentasjon på utførelse medfører redusert forutsigbarhet knyttet til membranens utførelse, detaljer rundt slukt og forventet levetid. Smøremembran er erfaringsmessig mer utsatt for utførelsesfeil enn prefabrickerte membransystemer, særlig i overgang mot sluk. Tilstandsgrad 2 settes på bakgrunn av manglende dokumentasjon og alder, samt behov for økt oppfølging i videre brukstid.

- Det er viktig å merke seg at levetiden til en membran varierer basert på kvalitet, installasjon og bruk. Eldre membraner kan bli sprø og sprekke opp, noe som fører til at de mister sin vannettende funksjon. Dette kan resultere i vannlekkasjer gjennom vegger og gulv og fuktskader.

Sprekker i membran oppstår typisk i overgang mellom sluk og gulv, deler av dette området er dekket av fliselim og fugemasse og er ikke tilgjengelig for kontroll. Hull i dette område vil kunne føre til skader i konstruksjonen.

Det anbefales jevnlig visuell kontroll av fuger, slukovergang og gjennomføringer. Ved fremtidig oppussing bør full utskifting av membran og sluk vurderes.

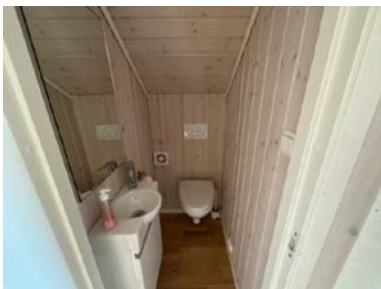
Lekkasjer fra innebygde sisterner eller lignende må synliggjøres. I andre rom enn våtrom må lekkasjen i tillegg føre til at vannet stenges automatisk.

Ved lekkasje i innebygd toalett vil ikke vannet bli synlig før det oppstår store vannskader i konstruksjonen.

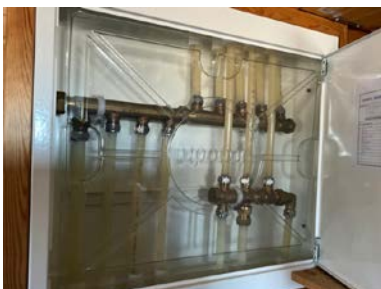
TG 1 Vannledninger

Innvendige vannledninger er av plast (rør i rør). Det er besiktiget i rørskap.
