Blåbærvegen 174, 2340 LØTEN

**Flott hytte fra 2023. Hems.
Gulvareal ca.111 kvm. Solrik tomt.
Rett v/skianlegg. Ca.1.5t fra Oslo-
Populært hytteområde**

Tilstandsrapport

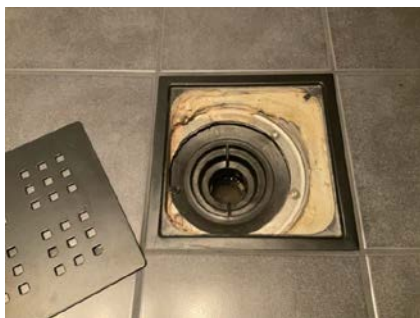
1. ETASJE > BAD

Sluk med klemring og synlig membranmsjikt.

Sluk

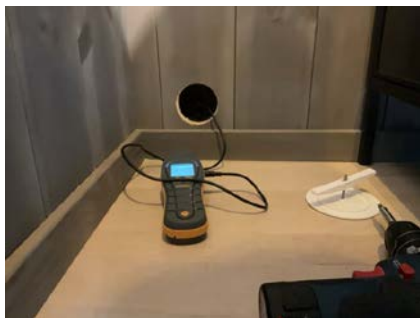
TO 0 Tilliggende konstruksjoner våtrom

Det er utført hulltaking (73 mm.) bak dusjen i tilstøtende stue. Det er isolasjon i vegg. Isolasjon begrenser innsyn. Det er utført fuktmåling, sett og lukket etter fukt/misfarging. Fuktmåling er utført med pigger og Protimeter Surveymaster i bunnsvill. Det er ikke avdekket misfarging eller merkbar fukt.

Fuktmåling bak dusjen.

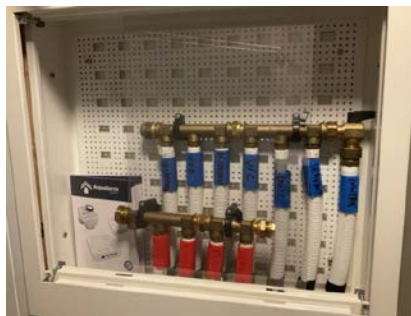
Kjøkken: Plastrør. Det ene røret er koblet på veggboks. Det andre røret er trukket opp fra sokkelen. Det er et koblingspunkt halvveis bak benkeskap som ikke er i bruk. Det antas at dette er en feilplassering av rørlegger. Det er vurdert at dette er løst ok sånn som det er. Bod: Inntaksrør med reduksjonsventil, vannmåler (krav fra kommunen) og hovedstoppekran. Rørskap med samlestocker med stoppekraner. Rørkursene er merket. Avrenning ut på gulvet for synliggjøring av eventuelt lekkasjevann. (Det er sluk i gulvet). Bad: Skjult anlegg. Inntaksrør er frostsikret med varmekabel. Bryter i boden. Utekanl på gavlveggen.

Utførende rørlegger har vært Arve Hagen i følge klistremerke på rørskapet.

Rørskap med stoppekraner.
