# Stor og attraktiv selveier nær sjøen. Med heis og garasje.

# gnr. 160, bnr. 270, snr. 31

Befaringsdato: 07.03.2025

# Tilstandsrapport

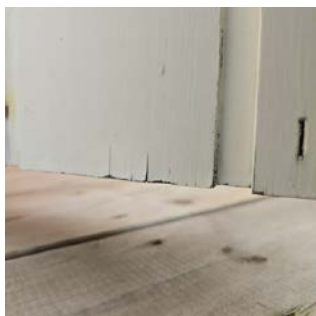
## ! TG 2 Balkonger, terrasser og rom under balkonger

Terrasse i treverk med impregnert gulv.  
Det er montert en terrassemarkise.

- Det er avvik:  
Terrassemarkisen er slitt.

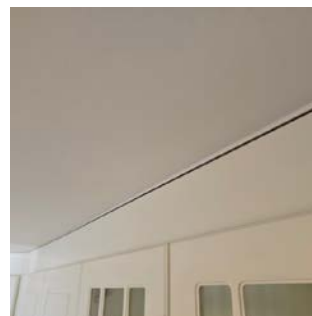
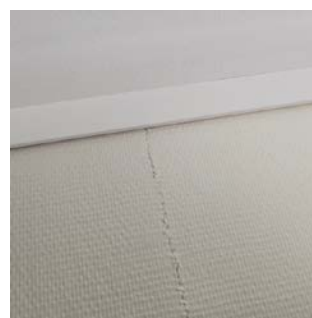
## ! TG 3 Etasjeskille/gulv mot grunn

Trebjelkelag i hulldekker i betong mellom etasjene.  
Planavvik på opp til 35 mm målt i stue, opp til 40 mm på kjøkken og 30 mm på soverom, målt med laser over hele gulvet.  
20 mm på 2 meter målt i stue.

- Målt høydeforskjell på over 20 mm innenfor en lengde på 2 meter. Tilstandsgrad 3 gis med bakgrunn i standardens krav til godkjente måleavvik.
- Målt høydeforskjell på over 30 mm gjennom hele rommet. Tilstandsgrad 3 gis med bakgrunn i standardens krav til godkjente måleavvik.

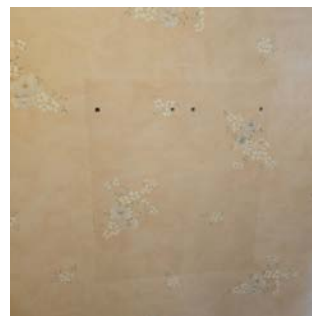
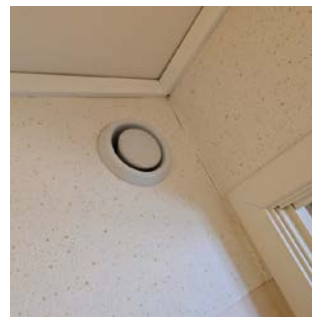
### 3. ETASJE > BAD

#### TG 2 Overflater Gulv

- Det er mulighet for at det kan forekomme vannlekkasje på våtrommet hvor vann ikke vil gå til sluk.

Gulvet er tilnærmet flatt ved dør, og det er ikke oppbrett av belegg/membran på terskel. Eventuelt lekkasjevann fra vaskemaskin vil kunne renne ut i gangen. Flisgulvet ligger høyere enn gulv på utsiden av dør.

Noe sprekkdannelse og misfarging av fuger.

Det bør etableres oppbrett av membran på terskel.

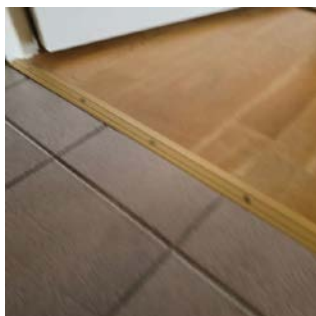
## 3. ETASJE > BAD

### TG 2 Sluk, membran og tettesjikt

Det ble målt høye fuktindikasjoner på gulv i dusjnise på befarings.

- Installering av tett dusjkabinett anbefales.
- Sluket må sjekkes og rengjøres jevnlig.
- Overvåk tilstanden jevnlig. For å få tilstandsgrad 0 eller 1 må slukløsningen skiftes ut og sannsynligvis må også membransjiktet skiftes/utbedres. Det er imidlertid vanskelig å si noe om tidspunktet for når dette er nødvendig.

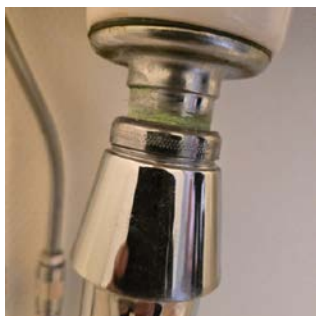
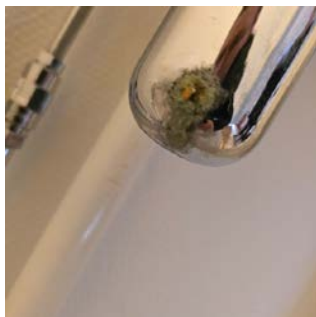
### TG 2 Vannledninger

- Det er ikke behov for utbedringstiltak siden anlegget fungerer i dag, men ut ifra alder kan skader plutselig oppstå på eldre anlegg.
