Røsslyngvegen 2D, 4351 KLEPPE

**Lækker enebolig med garasje  
Gjennomgående god standard.  
4 soverom, 2 stuer og 2 bad!  
Gangavstand til skoler.**

# Om eiendommen

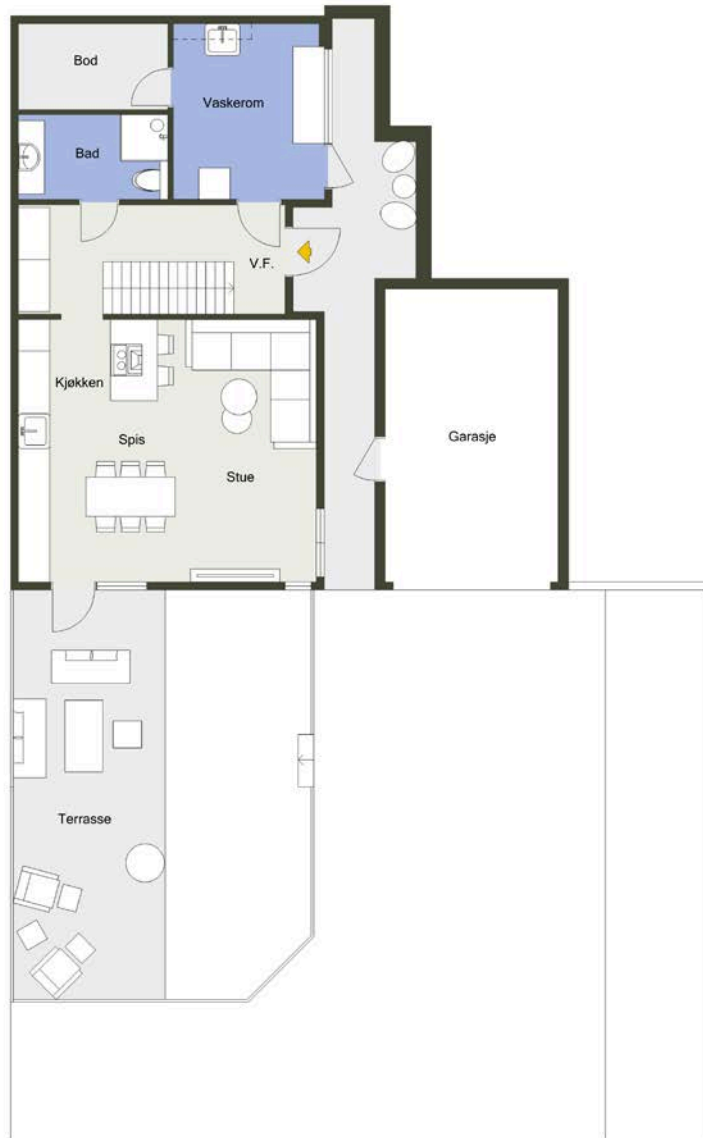
1. Etg.

1. etasje: Entré/gang, vaskerom/bi-inngang, bod, bad, stue/kjøkken.  
2. etasje Gang, 4 soverom, bad og stue.  
Garasje.

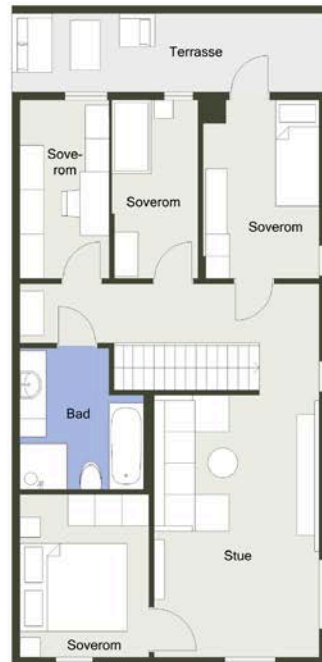
2. Etg.

Loftstue, 4 soverom og bad
