Vestre Solørveg 982, 2219 BRANDVAL

**Flott eiendom med sjeldent fin
beliggenhet ved Glomma * Stor og
påkostet enebolig med 6 soverom
og 2 bad!**

Tilstandsrapport

ENEBOLIG

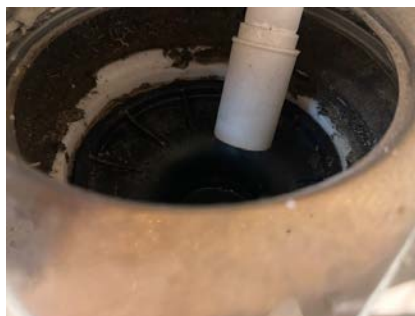
2 - ETASJE > BAD

Gulvfliser med varme. Høydeforskjell på gulv fra dørterskel til topp slukrist er 10 mm.
Generelt skal det kommenteres om fliser, at ved normal liming er det mangelfull fylling av lim under 10-20% av fliser og bom i deler/hele fliser kan forekomme.

Vurdering av avvik:

- Det er mulighet for at det kan forekomme vannlekkasje på våtrommet hvor vann ikke vil gå til sluk.
- Det er påvist at høydeforskjell fra topp slukrist til gulv/synlig topp membran ved dørterskel er mindre enn 25 mm.
- Det er påvist avvik i fallforhold til sluk i forhold til krav i forskrift på byggetidspunktet.
- Målinger viser at det ikke er fall til sluk (motfall).

Det bør etableres tilstrekkelig fall mot sluk i henhold til gjeldende forskrifter for å sikre at alt vann ledes til sluk.
Manglende fall kan føre til at vann blir liggende på gulvet eller renner ut av våtrommet, noe som øker risikoen for fuktskader og følgeskader på omkringliggende konstruksjoner.

Konsekvens/tiltak

- Overvåk tilstanden jevnlig. For å få tilstandsgrad 0 eller 1 må slukløsningen skiftes ut og sannsynligvis må også membransjiktet skiftes/utbedres. Det er imidlertid vanskelig å si noe om tidspunktet for når dette er nødvendig.

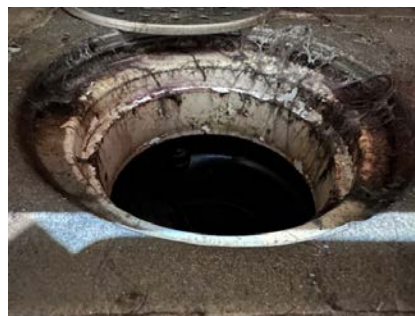
1 - ETASJE > BAD

- Det er påvist at noen fliser har bom (hulrom under).
- Det er påvist avvik i fallforhold til sluk i forhold til krav i forskrift på byggetidspunktet.

- Til tross for avviket i fall/høydeforskjell til sluk, vil gulvet fortsatt kunne lede vann mot sluket, men med redusert effektivitet. Dette kan potensielt øke risikoen for vannansamling i enkelte områder av badet.
