<b>Prisant.:</b>	Kr 8 190 000,-
<b>Omkostn.:</b>	Kr 206 140,-
<b>Total ink omk.:</b>	Kr 8 396 140,-
<b>Selger:</b>	Elisabeth Andersen Helle Thor Helle
<b>Salgsobjekt:</b>	Enebolig
<b>Eierform:</b>	Eiet
<b>Byggeår:</b>	1993
<b>BRA-i/BRA Total</b>	279/354 kvm
<b>Tomtstr.:</b>	901.5 kvm
<b>Soverom:</b>	5
<b>Antall rom:</b>	7
<b>Gnr./bnr.</b>	Gnr. 96, bnr. 345
<b>Oppdragsnr.:</b>	1411250540

# Flott enebolig | Godkjent leilighet | Dobbel garasje | Stor solrik tomt | Meget populær beliggenhet

# Om eiendommen

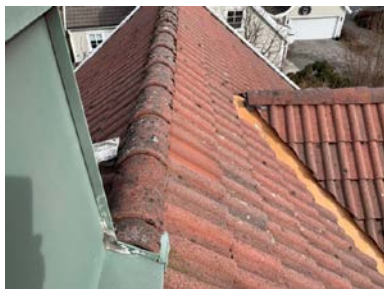
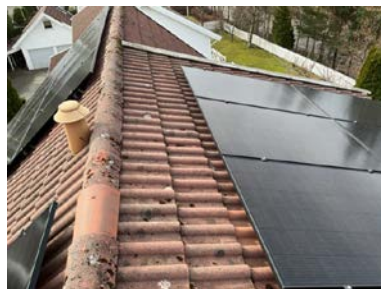
- Når taktekking og undertak begynner å bli gamle, øker risikoen for lekkasjer, noe som kan føre til omfattende og kostbare reparasjoner av underliggende konstruksjoner dersom en ikke foretar tiltak på konstruksjonene før dette oppstår.

Bytte takstein ved behov da det ved knekte stein er fare for vann på undertaket og fukt/råte i underliggende konstruksjoner.

Eldre taktekking og undertak krever jevnlig kontroll og vedlikehold. Det bør påregnes utskiftning av undertak og taktekking på sikt som følge av alder og naturlig slitasje. Systematisk vedlikehold og utbedring av skader ved behov kan forlenge takets gjenværende levetid.

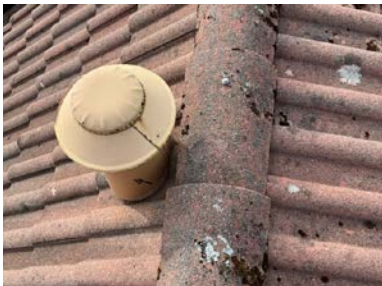
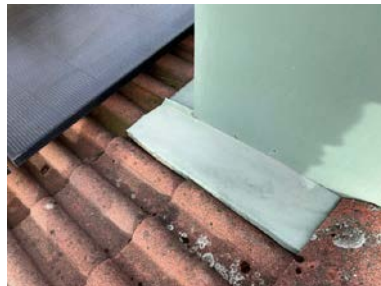
Fra tilgjengelige inspeksjonspunkter ble det ikke registrert vesentlige skader eller avvik på befaringspunktet. Bygget ligger i et område som vurderes å være værutsatt med påvirkning fra vind/nedbør. Slike forhold kan over tid medføre økt belastning på beslag.

Dersom renner eller beslag ikke fungerer tilfredsstillende kan dette føre til at vann trenger inn i takkonstruksjon eller fasade, noe som over tid kan gi fukt påvirkning og skader i underliggende konstruksjoner.

Det anbefales jevnlig kontroll og rengjøring av takrenner og nedløp for å sikre tilfredsstillende avrenning av overvann.

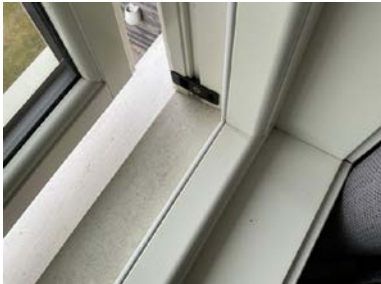
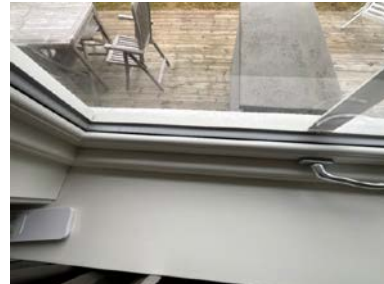
## TG 2 Vinduer - kjeller

- Karmene i vinduer er slitte og det er sprekker i trevirket.
- Tilstandsgrad 2 gis når bygningsdelen har vesentlige avvik. Bygningsdelen skal enten ha feil utførelse, en skade eller symptomer på skade, sterk slitasje eller nedsatt funksjon. Graden gis når bygningsdelen trenger vedlikehold eller tiltak i nær fremtid. Graden skal også brukes når delen er gammel og det er grunn til å varsle om faren for skader på grunn av alderen, eller når det er grunn til å overvåke delen spesielt på grunn av fare for større skader eller følgeskader.

Vinduer av eldre dato er mer utsatt for vanninntrenging og kald trekk. Fare for punktering da isolerglass har oppnådd hele sin levetid.

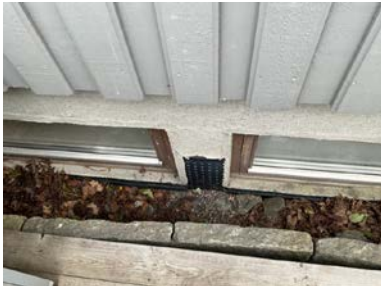
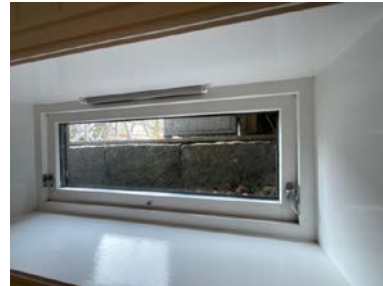
## TG 2 Dører

- Karmene i dører er værslitte utvendig og det er sprekker i trevirket.

Fuktskader i bunnen av verandadør og kjellerdøren.

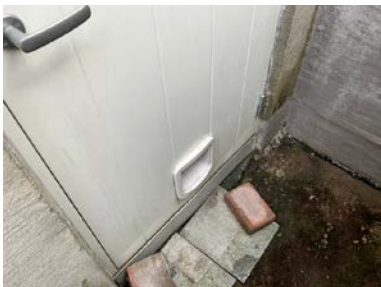
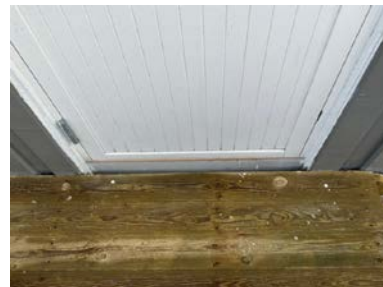
Fuktskader i bunnen av døren.

- Det må foretas lokal utbedring.

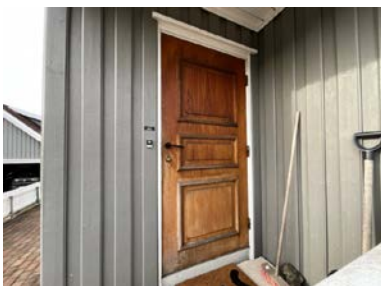
Eldre dør.

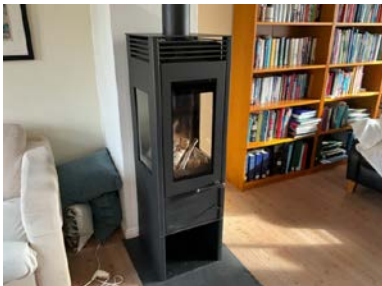
Eldre piper kan bli mer utsatt for sprekker, lekkasjer eller andre skader, noe som kan føre til funksjonsfeil eller behov for reparasjoner.

- Tidspunkt for piperehabilitering nærmer seg.

Eldre pipeløp har økt risiko for slitasje i innvendig foring, fuger og overganger. Over tid kan dette medføre redusert tetthet, svekket trekk eller behov for rehabilitering. Selv om det ikke er registrert tegn til akutt funksjonssvikt ved befaring, må aldersrelatert nedbrytning og økt vedlikeholdsbehov påregnes. Det anbefales jevnlig kontroll og oppfølging i henhold til kommunal feiing og tilsyn. Ved tegn til dårlig trekk, sprekkdannelse eller lekkasje bør nærmere undersøkelser foretas. Rehabilitering eller innvendig rørforing kan bli aktuelt på sikt som følge av alder og naturlig slitasje.

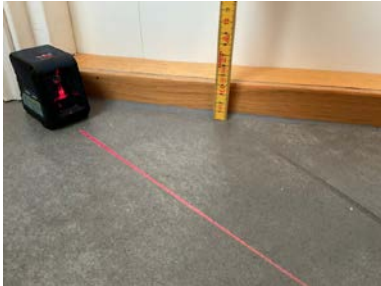
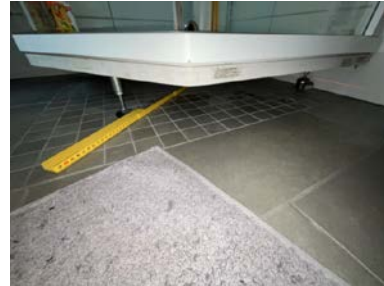
- Det er påvist at noen fliser har bom (hulrom under).
- Det er påvist avvik i fallforhold til sluk i forhold til krav i forskrift på byggetidspunktet.

Lekkasjevann skal ledes til sluk fra ethvert sted i våtrommet. Dette medfører at det i de fleste tilfeller må være fall til sluk på hele gulvet. Badegulvet har lokalt fall under kabinettet men fallets omkrets er for liten, kun 40 cm fra sluken.

- Et bad med manglende/reduert fall til sluk blir mindre funksjonelt og sikkert for brukeren. Dette kan medføre stående vann på gulvet, vann som ikke ledes effektivt til sluket, økt risiko for at vann renner ut av rommet og redusert sklisikkerhet på gulvet.
- Selv om bom eller hullyd ikke alltid er et umiddelbart problem, bør det overvåkes nøye før eventuell utvikling i sprekker i flisfuger e.l. oppstår. Dette må en foreta tiltak for, for å begrense utviklingen.

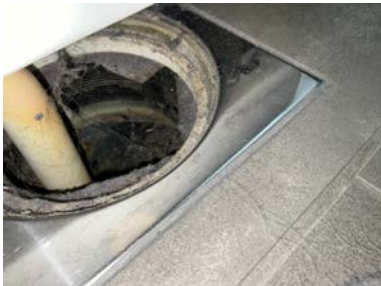
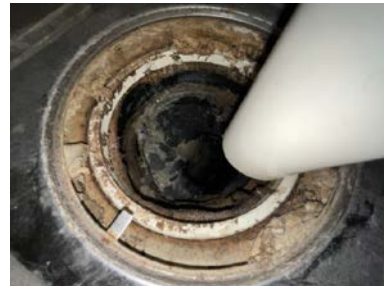
Klemmingen (den hvite) på sluken er løs, dette gjør at dersom vannet stiger i sluken vil det kunne lekke ut mellom klemring/slukmansjett og sluk.

- Det bør vurderes om lokal utbedring er mulig.

Holdes videre under oppsikt, jevnlig vask og rens av sluk vil gjøre at skader ikke oppstår.

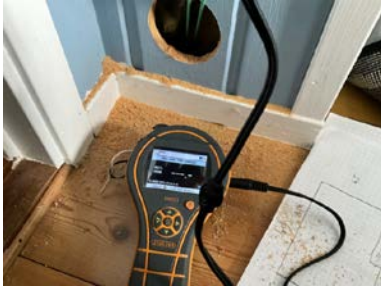
## 1. ETASJE > VASKEROM

### TG 3 Generell

Kostnad er satt for oppgradering av vaskerommet, det vil være naturlig å bytte rør også i denne forbindelsen.

**Kostnadsestimat: 100 000 - 200 000**

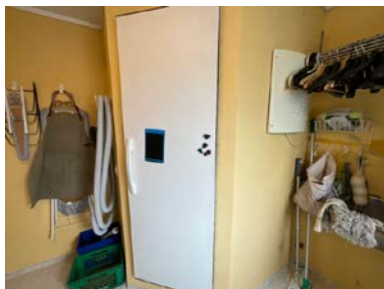
## 1. ETASJE > KJØLEROM

Kjøleaggregat er av nyere dato.

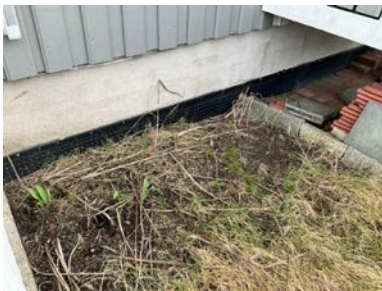
Drenering og utvendig fuktsikring vurderes å ha passert mer enn halvparten av forventet levetid. Utskifting av drenering og etablering av ny utvendig fuktsikring må påregnes på sikt.

Synlig platon på murene.

Inntil dette eventuelt utføres bør konstruksjonen følges opp med jevnlig kontroll for å avdekke eventuell utvikling av fukt eller skader i rom under terreng.
