Åsmarkvegen 16B, 2390 MOELV

**MOELV - Fin og moderne 4-roms  
eierleilighet fra 2018. Fjernvarme.  
P-kjeller.**

# Tilstandsrapport

Befaringsdato: 02.08.2025

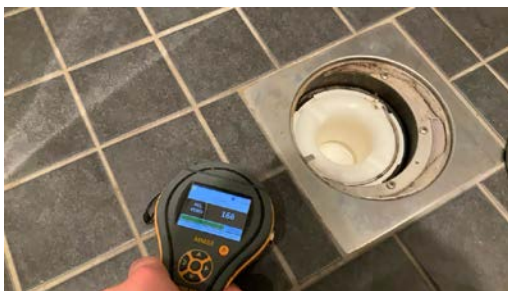
#### TG 1 Sluk, membran og tettesjikt

Plastsluk. Ukjent tettesjikt/membran.

Ved bruk av fuktindikator på utsatte steder registrerte jeg ingen unormale verdier. Det kan generelt ikke gis garanti for flislagte flater, da membran ikke kan kontrolleres. Dusjing direkte på gulv/vegger gir økt belastning på konstruksjonene. Membraner har en aldringsprosess og forventet brukstid. Dette kan også variere ut fra hvilken type membran som er benyttet, hvilke egenskaper denne har i kombinasjon med selve utførelsen, og ut fra bruksintensitet. Risiko for lekkasjer øker med alder.

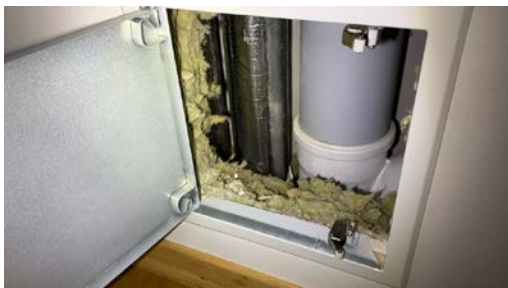
### TG 0 Tilliggende konstruksjoner våtrom

Inspeksjon i tilstøtende konstruksjon er foretatt via inspeksjonsluke i vegg på soverommet. Ved inspeksjon er det ikke registrert unormale forhold som indikerer fukt. Inspeksjonen som er gjort er å betrakte som stikkprøver og sier bare noe om tilstanden i nærheten til området der inspeksjonen er utført.

Ved inspeksjon er det ikke registrert unormale forhold som indikerer fukt.

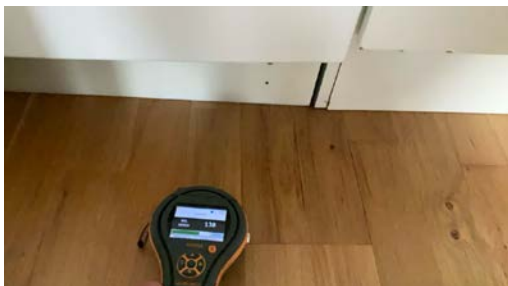
Ved bruk av fuktindikator på utsatte steder registrerte jeg ingen unormale verdier.

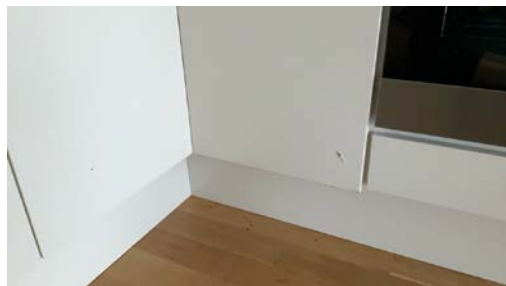
Bruksmerker er registrert på enkelte fronter, dette er vurdert som normal bruksslitasje i denne rapporten.

Det er ikke behov for strakstiltak da innredning fungerer, men om kjøper har andre brukskrav eller krav til innredningen så kreves det utbedring eller utskifting.

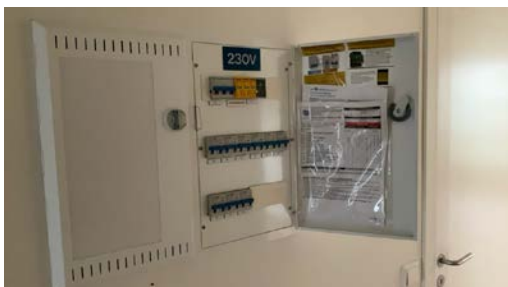
El-anlegg med automatsikringer. I hovedsak skjult ledningsnett. Sikringsskapet er plassert i entre/gang.

Jeg er ikke el. fagmann og jeg har ikke foretatt kontroll av det elektriske anlegget. Kontroll utført av sertifisert EL-kontrollør/takstmann anbefales.
