Åsmarkvegen 16B, 2390 MOELV

**MOELV - Sentrumsnær, fin og moderne 4-roms eierleilighet fra 2018. Fjernvarme. P-kjeller.**

# Tilstandsrapport

gnr. 376, bnr. 124, snr. 25

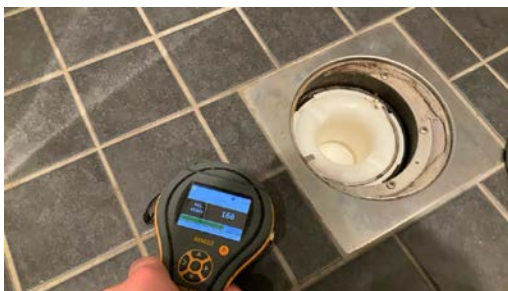
#### TG 1 Sluk, membran og tettesjikt

Plastsluk. Ukjent tettesjikt/membran.

Ved bruk av fuktindikator på utsatte steder registrerte jeg ingen unormale verdier. Det kan generelt ikke gis garanti for flislagte flater, da membran ikke kan kontrolleres. Dusjing direkte på gulv/vegger gir økt belastning på konstruksjonene. Membraner har en aldringsprosess og forventet brukstid. Dette kan også variere ut fra hvilken type membran som er benyttet, hvilke egenskaper denne har i kombinasjon med selve utførelsen, og ut fra bruksintensitet. Risiko for lekkasjer øker med alder.

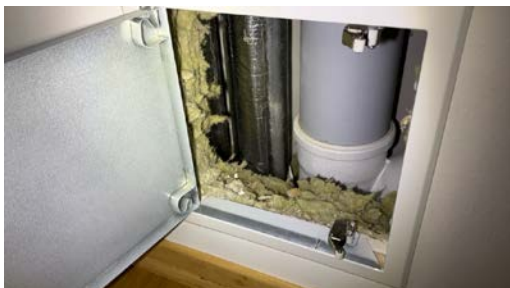
### TG 0 Tilliggende konstruksjoner våtrom

Inspeksjon i tilstøtende konstruksjon er foretatt via inspeksjonsluke i vegg på soverommet. Ved inspeksjon er det ikke registrert unormale forhold som indikerer fukt. Inspeksjonen som er gjort er å betrakte som stikkprøver og sier bare noe om tilstanden i nærheten til området der inspeksjonen er utført.

Ved inspeksjon er det ikke registrert unormale forhold som indikerer fukt.

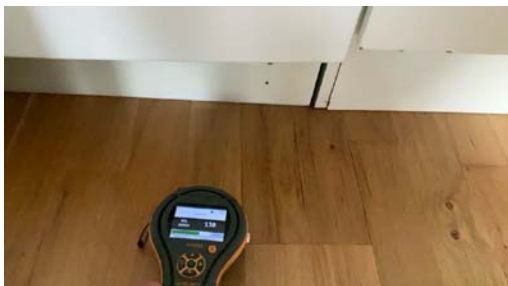
Ved bruk av fuktindikator på utsatte steder registrerte jeg ingen unormale verdier.

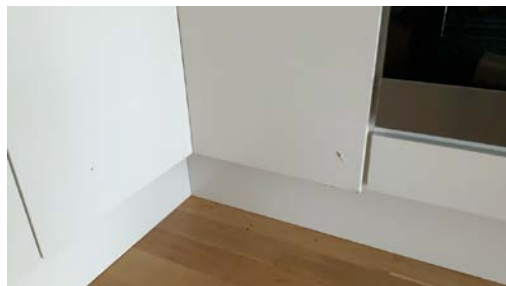
Bruksmerker er registrert på enkelte fronter, dette er vurdert som normal bruksslitasje i denne rapporten.

Det er ikke behov for strakstiltak da innredning fungerer, men om kjøper har andre brukskrav eller krav til innredningen så kreves det utbedring eller utskifting.

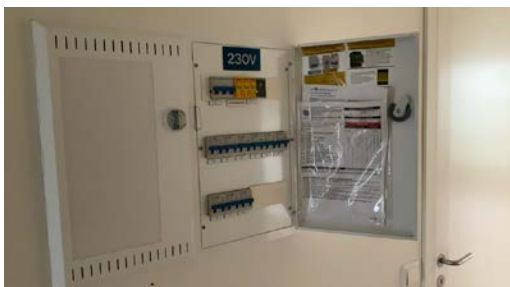
El-anlegg med automatsikringer. I hovedsak skjult ledningsnett. Sikringsskapet er plassert i entre/gang.
