Åsmarkvegen 16B, 2390 MOELV

**MOELV - Sentrumsnær, fin og moderne 4-roms eierleilighet fra 2018. Fjernvarme. P-kjeller.**

# Tilstandsrapport

## BOLIGBYGG MED FLERE BOENHETER

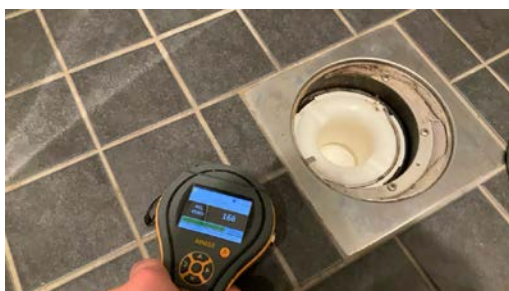
#### TG 1 Sluk, membran og tettesjikt

Plastsluk. Ukjent tettesjikt/membran.

Ved bruk av fuktindikator på utsatte steder registrerte jeg ingen unormale verdier. Det kan generelt ikke gis garanti for flislagte flater, da membran ikke kan kontrolleres. Dusjing direkte på gulv/vegger gir økt belastning på konstruksjonene. Membraner har en aldringsprosess og forventet brukstid. Dette kan også variere ut fra hvilken type membran som er benyttet, hvilke egenskaper denne har i kombinasjon med selve utførelsen, og ut fra bruksintensitet. Risiko for lekkasjer øker med alder.
