# Tilstandsrapport

Leilighet

Sandvedøygården 1, 4318 SANDNES

Befaringsdato: 16.06.2025

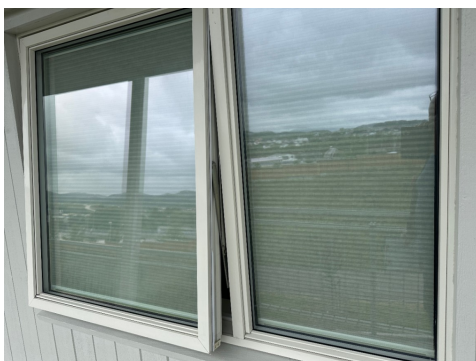
### ! TG 1 Vinduer

Bygningen har malte trevinduer med 3-lags glass.

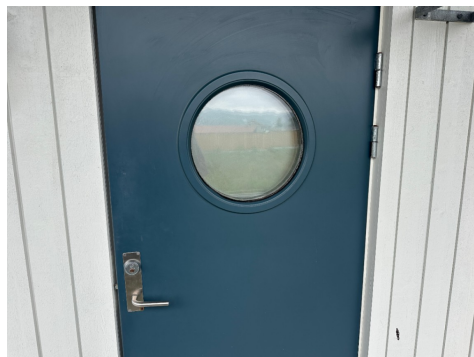
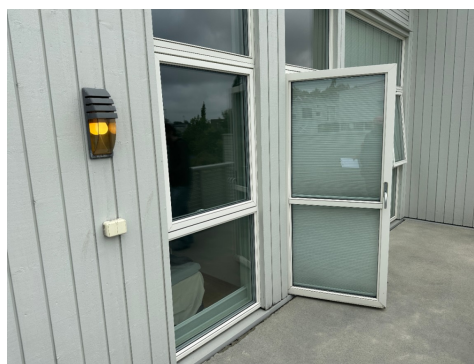
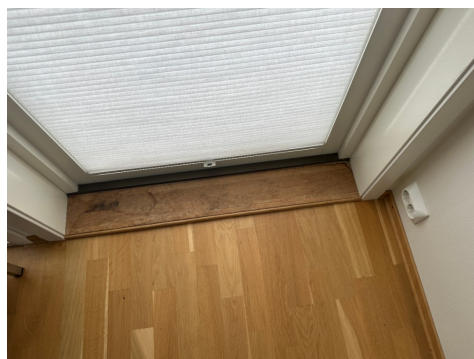
### ! TG 2 Dører

Bygningen har malte ytterdører.

- Det er påvist dører som er vanskelig å åpne eller lukke.

Terrassedøren "henger" noe i nedre karm/terskel.

Det er også spor etter fukt i terskelforing, det er ikke registrert fukt ved befaringen

Terrassedøren må justeres for å kunne lukkes lettere.

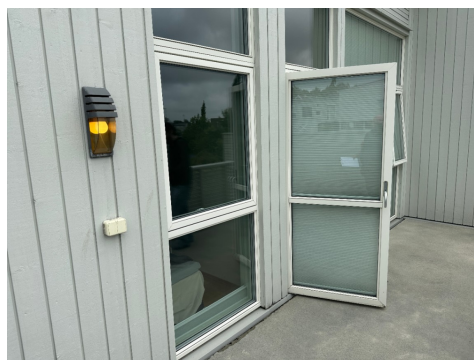
### ! TG 1 Balkonger, terrasser og rom under balkonger

Balkong ut fra stue.

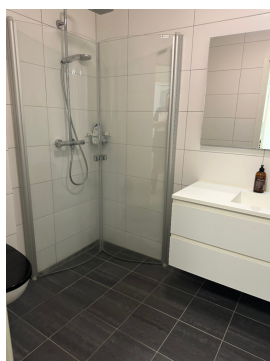
### 2. ETASJE > BAD

Aktuell byggeforskrift er teknisk forskrift 2010, dokumentert via ferdigattest.

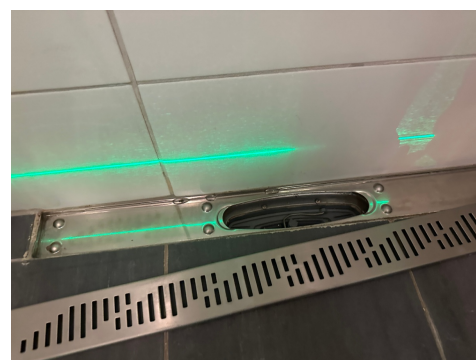
#### ! TG 1 Sluk, membran og tettesjikt

Det er slukrenne ved vegg i dusjsonen og smøremembran med dokumentert utførelse.

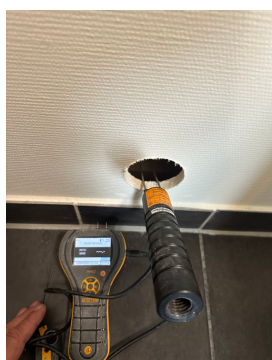
### ! TG 0 Tilliggende konstruksjoner våtrom

Hulltaking er foretatt uten å påvise unormale forhold. Hulltaking er foretatt ved/i Vaskerom/bod mot bad.. Fuktkvotemåling (vekt%) i konstruksjonen ble målt til 0.

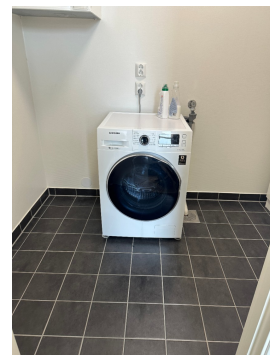
### ! TG 2 Overflater Gulv

Gulvet er flislagt. Rommet har vannbåren gulvvarme. Fall mot sluk er målt til 5 mm målt fra dør til sluk.

- Det er påvist avvik i fallforhold til sluk i forhold til krav i forskrift på byggetidspunktet.

- Til tross for avviket i fall/høydeforskjell til sluk, vil gulvet fortsatt kunne lede vann mot sluket, men med redusert effektivitet. Dette kan potensielt øke risikoen for vannansamling i enkelte områder av badet.

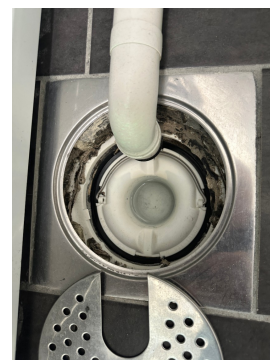
### ! TG 1 Sluk, membran og tettesjikt

Det er plastsluk og smøremembran med dokumentert utførelse.

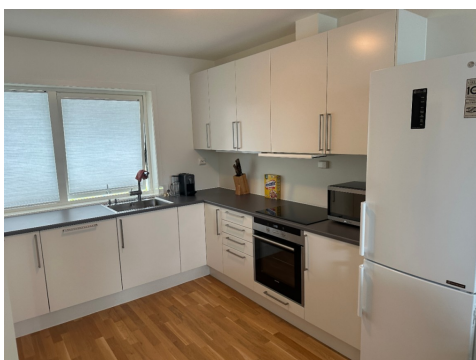
#### ! TG 1 Overflater og innredning

Kjøkkenet har innredning med glatte fronter. Benkeplaten er av laminat. Det er kjøleskap, kjøl/fryseskap, oppvaskmaskin, vannstoppsystem og komfyrvakt.

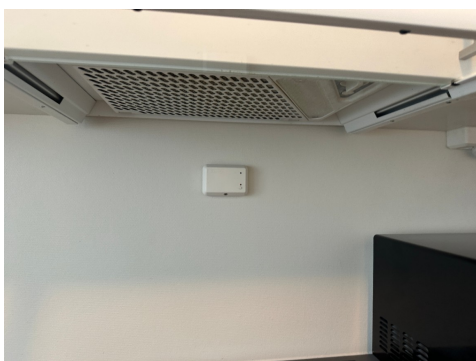
#### ! TG 1 Avtrekk

Det er kjøkkenventilator med avtrekk ut.

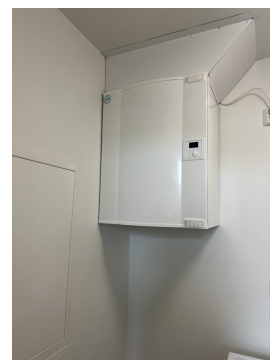
#### ! TG 1 Ventilasjon

Boligen har balansert ventilasjon.
