Paulsrudvegen 60, 2223 GALTERUD

**Innholdsrik enebolig med  
godkjent utleiedel! Rolige og  
landlige omgivelser \* Garasje \*  
Gode solforhold**

# Tilstandsrapport

## TOMANNSBOLIG

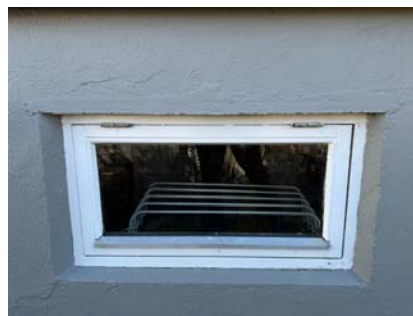
## TG 2 Vinduer

Malte trevinduer med 3-lags isolerglass og ventil i karm.

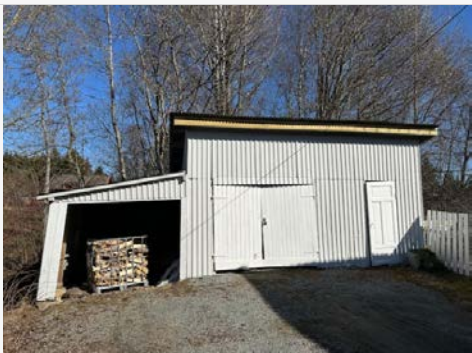
### Garasje

Garasje og bod fundamentert på betongplate. Uisolert bindingsverkskonstruksjon i tre, utvendig kledd med lakkerte stålplater. Tette skillevegger. Pulttak i trekonstruksjoner, tekket med bølgetakplater. Dobbel plankedør til garasje og fyllingsdør til bod. 4 vinduer. Carport fundamentert på betongstein. Bindingsverkskonstruksjon i tre som er tekket utvendig med lakkerte stålplater. Grus terrenggulv. Pulttak i trekonstruksjoner, tekket med bølgetakplater. Større skjevheter i vegg. Påregnet en oppgradering av bygningen. Noen små hull i takplater.
