Rakkeveien 23, 3294 STAVERN

**Stavern/Grevle- lys og fin 3 roms  
selveierleilighet i 2. etg.  
Heis i bygget. Garasje medfølger.**

Befaringsdato: 16.02.2026

Rapportdato: 23.02.2026

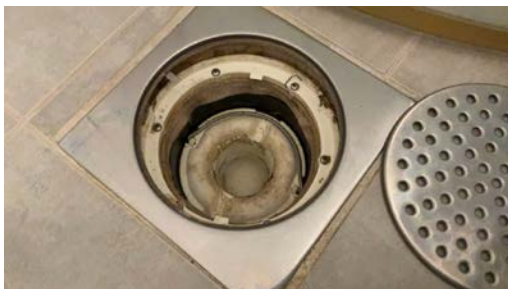
### 1 TG 1 Sluk, membran og tettesjikt

Plastsluk og synlig membran som ligger i klem i sluk.

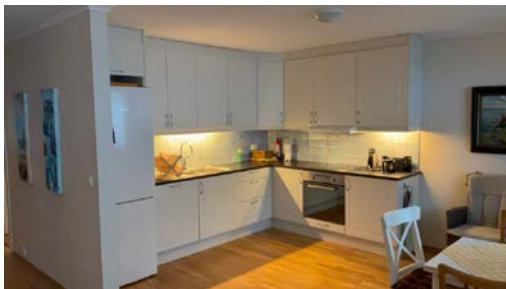
- Det er ikke påvist tegn på at det er montert lekkasjedeteksjon ved oppvaskmaskin/oppvaskkum, dette er et krav på kjøkkenet ut ifra alder.

Vann slår seg ikke av ved vannlekkasje og kan forårsake vannskader på overflater og konstruksjoner.

- Det bør monteres lekkasjedeteksjon ved oppvaskmaskin/oppvaskkum.

Montere lekkasjestopper/vannføler.

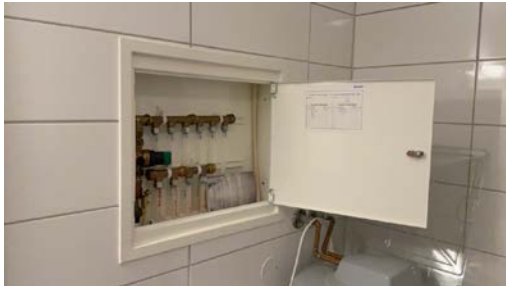
Det er montert plastrør og rør i rør system i leiligheten. Fordeler skap er plassert på bad/vaskerom. Hovedkran er plassert i rør i rør skap.
