Arnold Rørholts veg 43, 2114 DISENÅ

**Flott og påkostet enebolig med fin  
beliggenhet mot Glomma \* Dobbel  
garasje og carport**

# Flott og påkostet enebolig med fin beliggenhet mot Glomma!

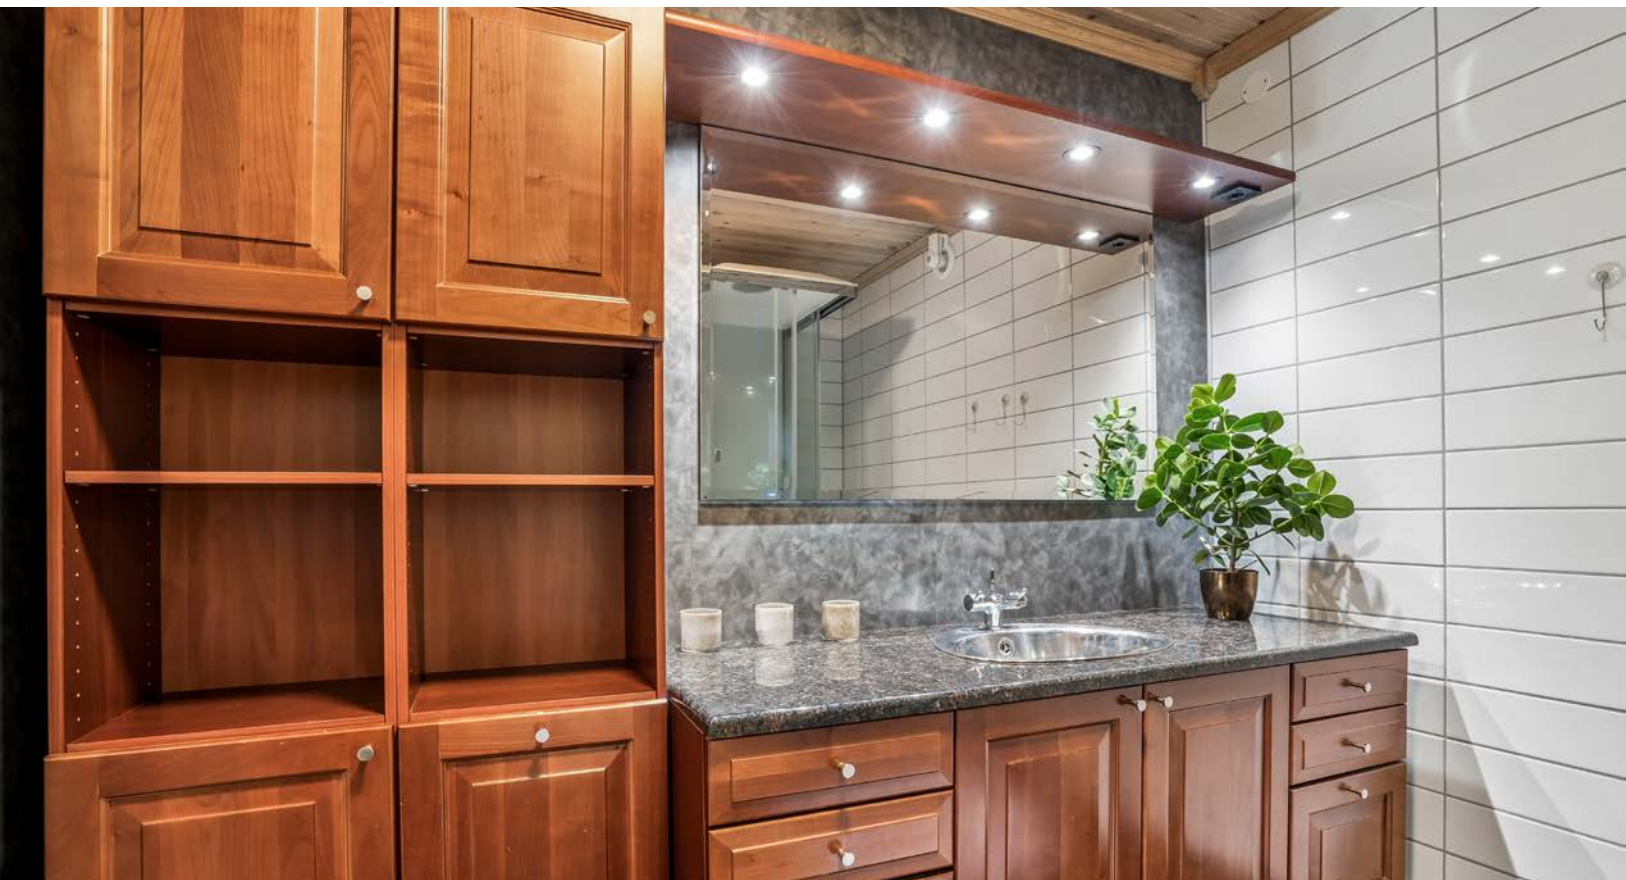
Badet inneholder benk med heldekkende granitt benkeplate m/ nedfelt vask, speil, to høyskap, vegghengt toalett og dusjkabinett.

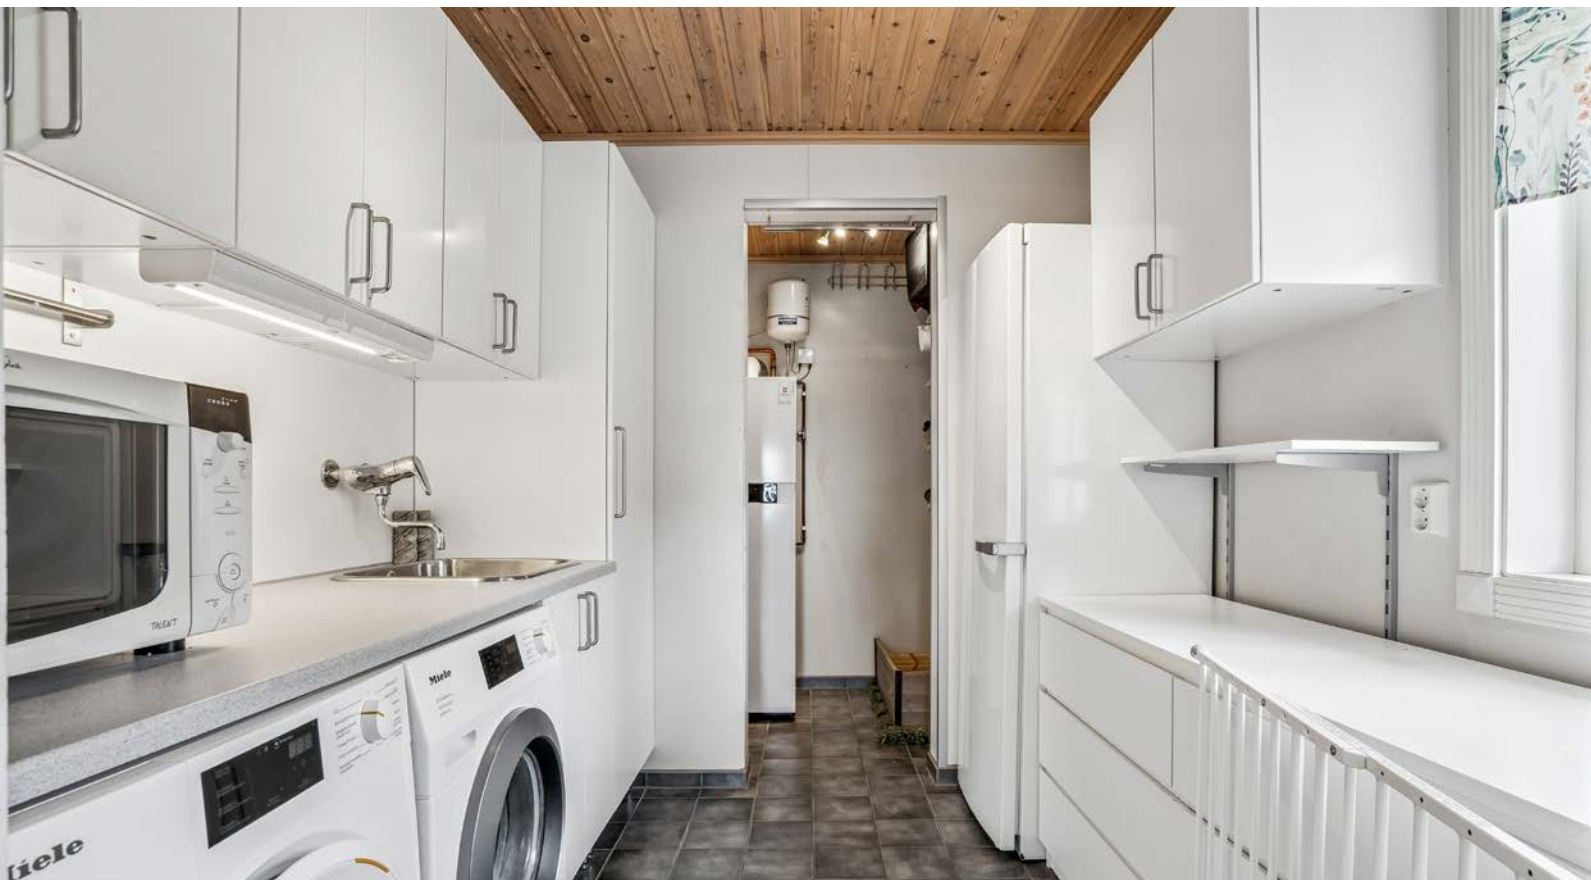
Praktisk vaskerom med innholdsrik innredning. Innenfor ligger teknisk rom med fyrkjele m/VV bereder.

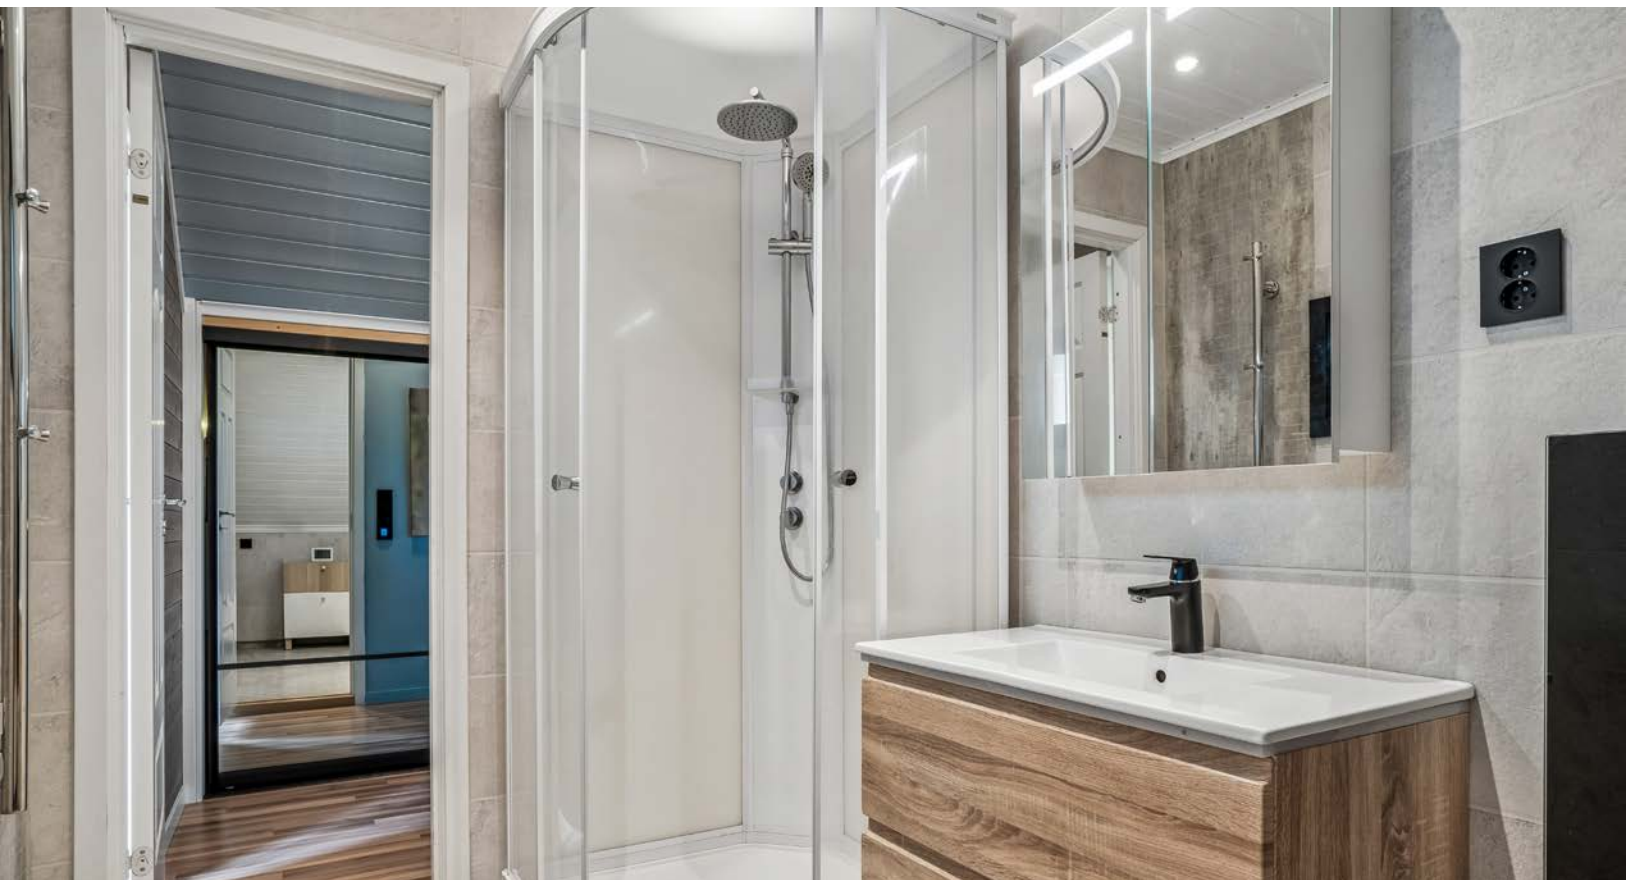
Rommet har vinylbelegg m/oppbrett og varme i gulv, våtromsplater på vegger og malt panel m/downlights i tak.

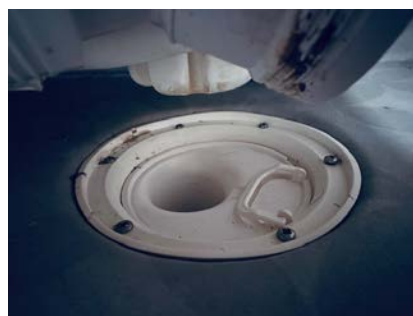
Plastsluk med klemring. Vinylbelegg på gulv og våtromsplater på vegger.

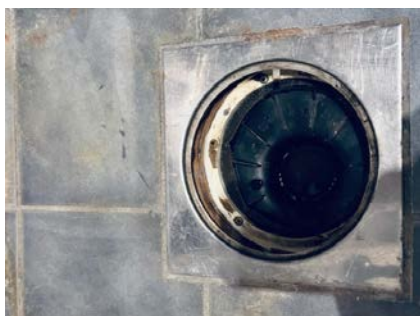
To plastsluk med klemring. Smøremembran på gulv og malte slette vegger.

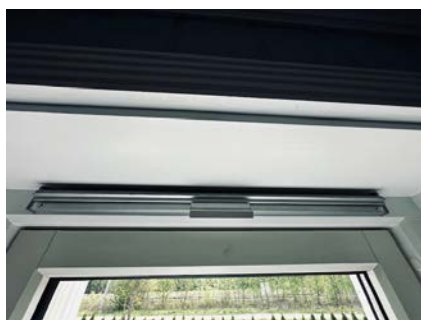
- Det er påvist mangelfull ventilasjon på ett eller flere rom i boligen.

Monter mekanisk avtrekk på vaskerom/teknisk rom
