Bjørkegutua 132, 2847 KOLBU

**KOLBU - Hel to-mannsbolig i idylliske, landlige omgivelser. 2 kjøkken. 5 soverom. Dobbel garasje.**

# Tilstandsrapport

Befaringsdato: 27.05.2024

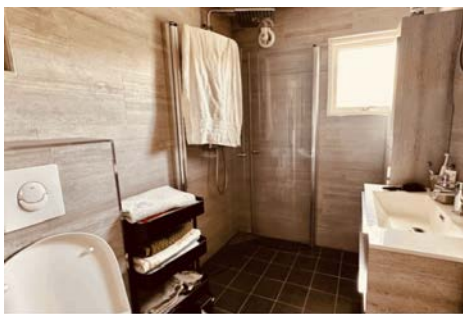
## 2 ETASJE > BAD

### TG 1 Overflater vegger og himling

Hulltaking er foretatt uten å påvise unormale forhold. Hulltaking er foretatt ved/i soverom bak dusjnisse. Fuktkvotemåling (vekt%) i konstruksjonen ble målt til 8,3

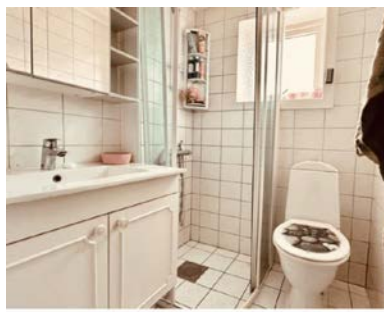
## 1 ETASJE > BAD

- Våtrommet må totalrenoveres. Alle forhold med tettesjikt, våtsone, sluk m.m. må dokumenteres.

### TG IU Tilliggende konstruksjoner våtrom

Kostnadsestimat: 100 000 - 300 000

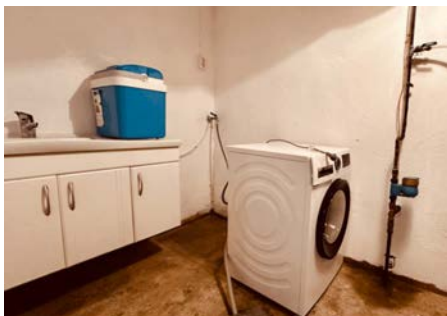
## KJELLER > VASKEKJELLER LEILIGHET 1

Tradisjonell vaskekjeller med gulvvarme og fliser på gulv er pusset opp i 2017. Aktuell byggeforskrift er teknisk forskrift 2010. Dokumentasjon: ingen dokumentasjon.

### TG 1 Overflater vegger og himling

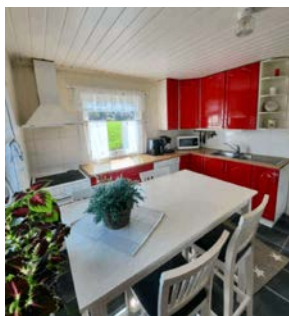
## 2 ETASJE > KJØKKEN

Kjøkkenet har innredning med lakkert profilerte fronter. Benkeplaten er av laminat. Det er plass til kjøleskap, oppvaskmaskin og komfyr. Dører til innredning er lakkert i verksted i 2016, ny benkeplate samme år.

### TG 1 Avtrekk

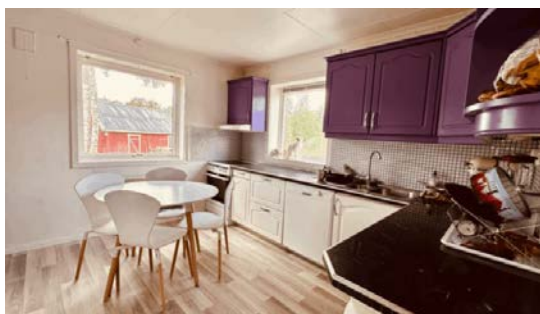
## 1 ETASJE > KJØKKEN

Kjøkkenet har innredning med profilerte fronter. Benkeplaten er av laminat. Det er kjøleskap, oppvaskmaskin og komfyr. Dører til innredning er lakkert i verksted i 2018, ny benkeplate samme år.

### TG 1 Avtrekk

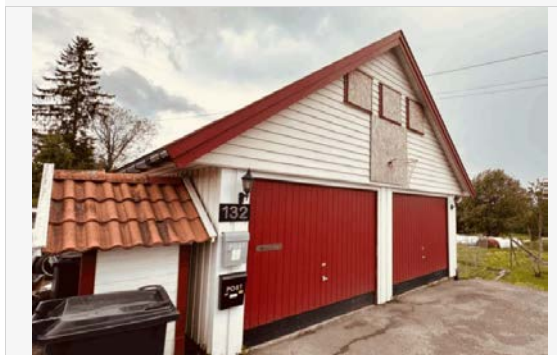
### Dobbel garasje

Bygningen benyttes til garasjeplasser og rom for oppbevaring

2016    Modernisering    Trapp til loft og gulv på loft.

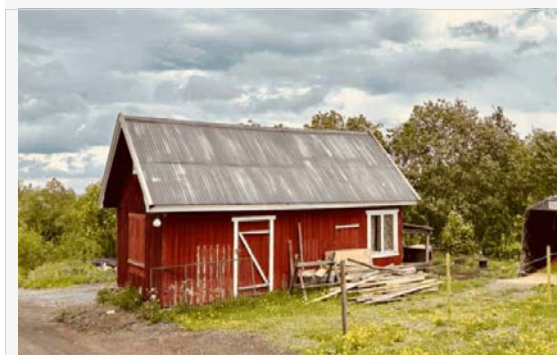
### Uthus

Benyttes til lager
