Sagaveien 33A, 3274 LARVIK

**Hovland- enebolig med godkjent  
utleiedel beliggende fint til innerst  
i blindvei**

| Tilstandsrapport ..... | 43 |

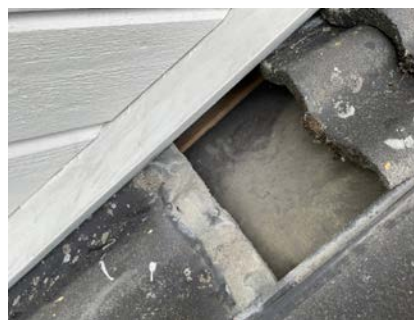
- Mer enn halvparten av forventet brukstid er passert på taktekingen.
- Mer enn halvparten av forventet brukstid er passert på undertak.
- Det er enkelte knekte taksten.
- Det er påvist andre avvik:

Undertak på høyre side av arken

- Knekte takstein må skiftes.
- Andre tiltak:
- Når takteking og undertak begynner å bli gamle, øker risikoen for lekkasjer, noe som kan føre til omfattende og kostbare reparasjoner av underliggende konstruksjoner dersom en ikke foretar tiltak på konstruksjonene før dette oppstår.

Ny eier må forvente at utskifting av takteking og undertak nærmer seg og at det må gjøres undersøkelser av folien på arken.

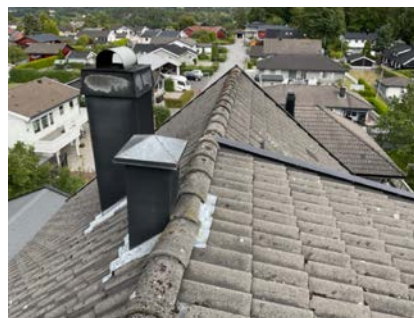
Taktekking

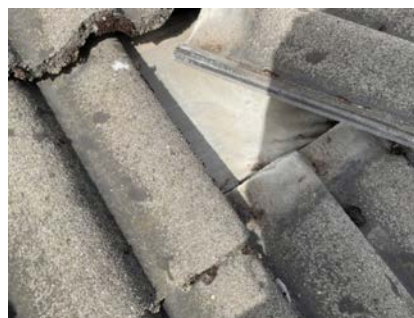
Folie under takstein på arken

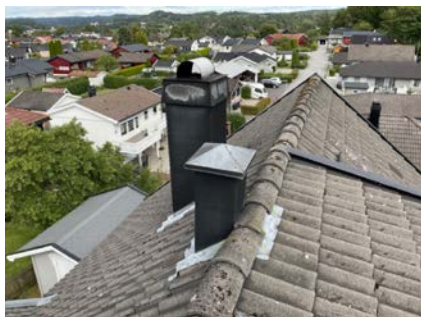
Pipebeslag

Ny eier må vurdere bortledning av vann fra nedløp, og forvente at utskifting av takrenner og beslag nærmer seg.

Konsekvensene kan være stor påkjenning av vann på grunnmuren med fare for fuktinntrengning og påfølgende vann, sopp eller råteskade.

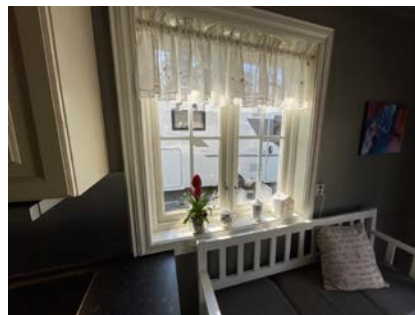
Kjøkenvindu

- Karmene i vinduer er slitte og det er sprekker i treverket.
- Det er avvik:

Tilstandsgrad to er gitt fordi karnappvinduet trenger vedlikehold og har sprekker i treverket.

Ny eier kan forbedre tilstandsgraden ved å pusse opp, vedlikeholde eventuelt bytte vinduene. Konsekvensene er at skadene forverres og påvirker og skader andre bygningsdeler.

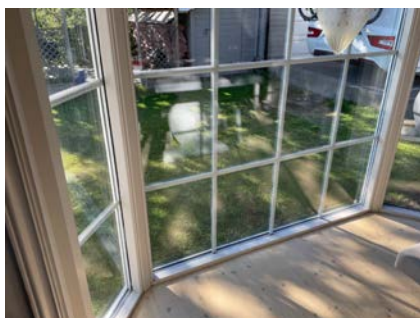
Karnapp

- Det må foretas lokal utbedring.

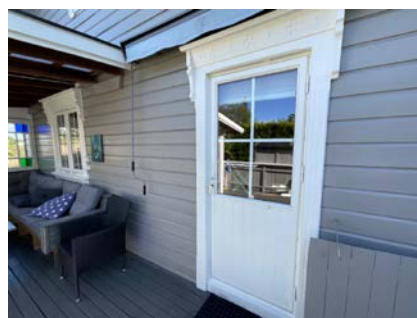
Tilstandsgrad to er gitt fordi dørene er slitt, med sprekker utvendig, og trenger vedlikehold.

Terrassedør 1. etg

Dørene er velfungerende med dette avviket, men for å forbedre tilstandsgraden må dørene vedlikeholdes eller vurdert byttet.

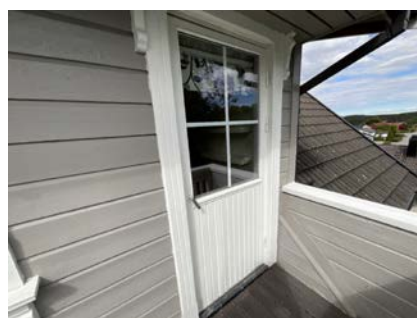
Terrassedør 2. etg

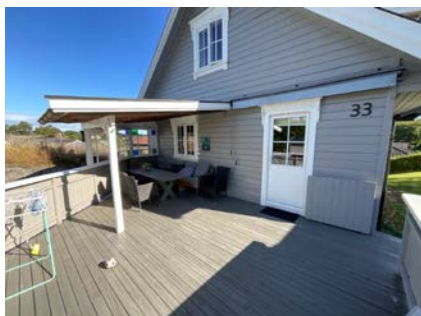
- Rekkverket er for lavt i forhold til dagens krav til rekkverkshøyder.
- Det er avvik:

Terrasse 1. etasje

Tilstandsgraden forbedres ved å bytte eller vedlikeholde slitt og skadet trepanel på rekkverk og terrassebord.

Konsekvensene er at skadene forverres og påvirker og skader andre bygningsdeler.

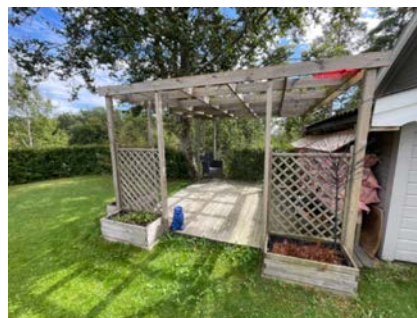
Pergola

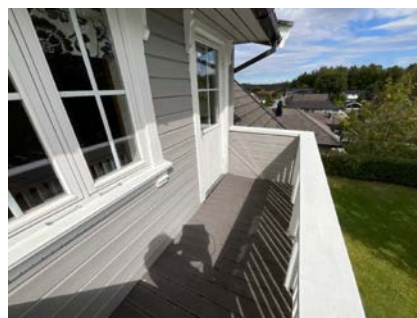
Balkong 2. etasje

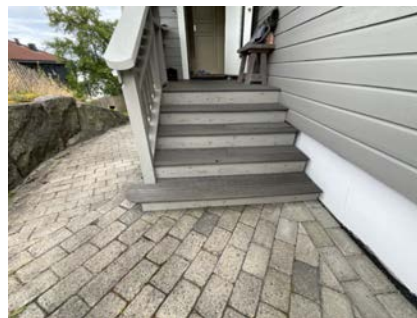
Trapp ved inngangsparti

- Det er ikke krav om utbedring av rekkverkshøyder opp til dagens krav.

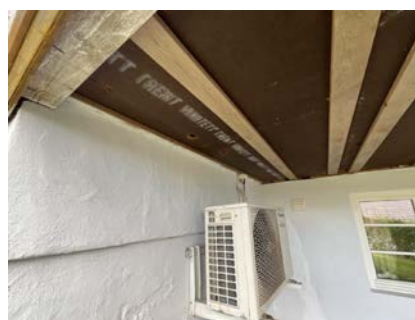
- Målt høydeforskjell på mellom 10 - 20 mm innenfor en lengde på 2 meter. Tilstandsgrad 2 gis med bakgrunn i standardens krav til godkjente måleavvik.

Ny eier må forvente utbedringer på bjelkelaget og asfaltplatene under stuen for å forbedre tilstandsgraden.

Konsekvensene ved å unnlate dette er dårligere isolasjon, fare for skadedyr og negativ påvirkning av andre bygningsdeler.

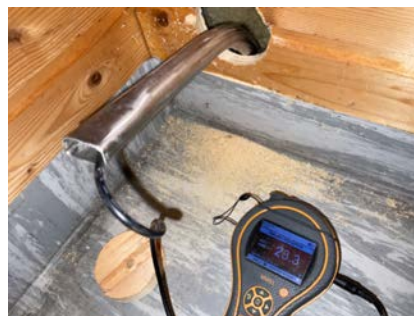
- Det er gjennom hulltaking påvist høyt fuktnivå inne i trekonstruksjonen i hulltakingen, men ikke påvist fuktskader i dette området. Høy luftfuktighet kan over tid føre til muggvekst eller sverting av materialer. Samtidig kan materialer og konstruksjoner bli ødelagt.

Tilstandsgrad to er gitt fordi jeg har målt 23 vektprosent fuktighet i veggkonstruksjonen ned mot gulvet.

Treverk skal ha fukttinnhold lavere enn 15 vektprosent. I treverk med fuktighet over 17 vektprosent øker faren for råte og muggsoppvekst dramatisk. Hvis fukttinnholdet ligger over 20 vektprosent, er allerede muggsoppen dannet.

Hulltaking i kjeller

- Det påviste fuktnivå gir grunn til å overvåke konstruksjonen jevnlig for å se utvikling over tid, og eventuelt foreta tiltak for å unngå fuktskader.

Ny eier må forvente flere undersøkelser og se dette i sammenheng med drenering, fuktsikring og bortledning av vann fra nedløp.

Høy fuktighet kan over tid føre til muggvekst eller sverting av materialer. Samtidig kan materialer og konstruksjoner bli ødelagt. Plast og dampspærre vurderes som en risikokonstruksjon i etter dagen anbefalinger.

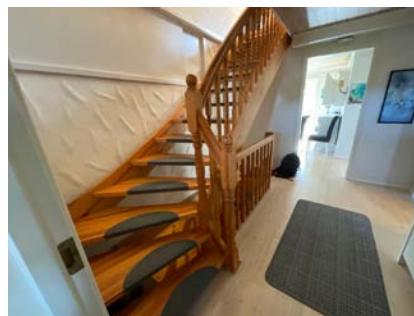
- Åpninger er såpass store at det ut ifra sikkerhetsmessige forhold anbefales å lage mindre åpninger.
- Håndløper bør monteres, men det var ikke krav på byggetidspunktet.

Trapp fra 1. til 2. etasje

Ny eier kan forbedre tilstandsgraden ved å redusere åpningene mellom spiler og opptrinn, dette vil også bedre sikkerheten.

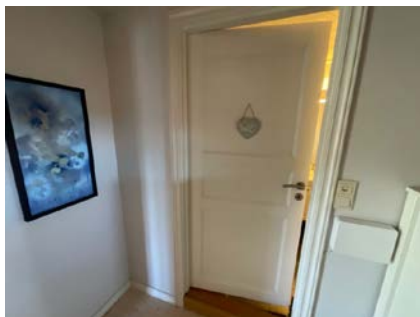
- Det er påvist avvik som tilsier at det bør foretas tiltak på enkelte dører.

Baderomsdør

- Det bør foretas tiltak på enkelte dører.

Dørene er velfungerende med dette avviket, men ny eier kan forbedre tilstandsgraden ved å justere/vedlikeholde dørene.

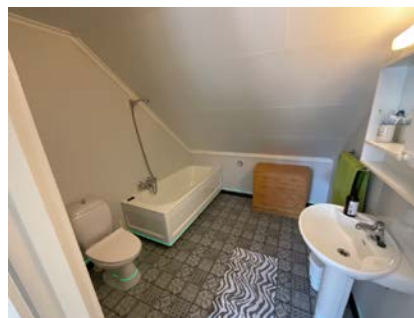
Minner spesielt om at baderommet er fra 1986 med ukjent oppkant på dørterskel og mot veggen.

Baderom 2. etasje

Ny eier må være forberedt på fullstendig oppgraderinger av baderommet for å tilfredstille dagen forskrifter og forventninger til bruk.

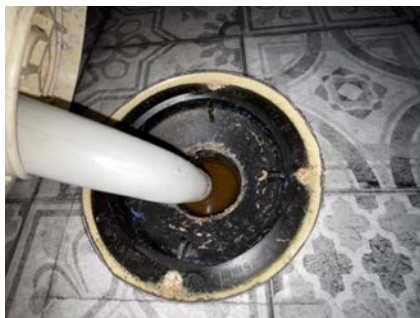
- Mer enn halvparten av forventet brukstid er passert på membranløsningen.
- Mer enn halvparten av forventet brukstid er passert på slukløsningen.
- Sluk har begrenset mulighet for inspeksjon og rengjøring.
- Det er avvik:

- Det er viktig å merke seg at levetiden til en membran varierer basert på kvalitet, installasjon og bruk. Eldre membraner kan bli sprø og sprekke opp, noe som fører til at de mister sin vanntettende funksjon. Dette kan resultere i vannlekkasjer gjennom vegger og gulv og fuktskader.

- Eldre sluk av plast er ofte utsatt for lekkasjer og særlig i overganger. Eventuelle lekkasjer kan medføre fuktskader på tiliggende konstruksjoner.

Konsekvensen er at en mulig vannlekkasje vil kunne renne til loftstuen og etasejskillet fordi det finnes ufullstendig membran/belegg.

Sluk på baderom 2. etasje

Ny eier må vite om at baderommet ikke tilfredsstiller kravet og forventningene til dagen bruk.

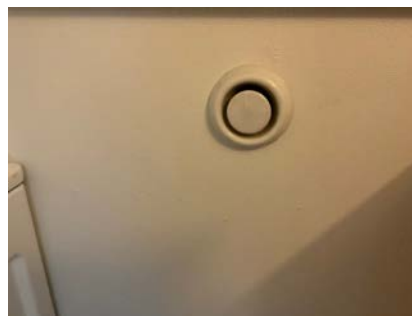
Veggventil

Tilstandsgraden forbedres hvis det monteres avtrekksvifte på baderommet.

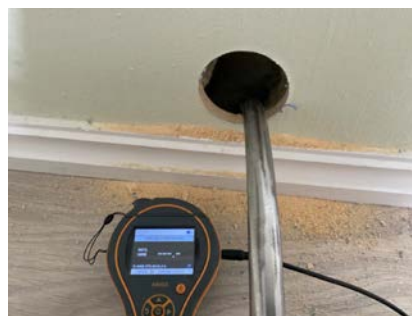
Hulltakingen er gjort på en tilfeldig plass i våtrommet, hvor det er sannsynlig at det kan være fuktighet, sett opp mot fuktbelastningen i rommet.

Hulltaking i 2.etg

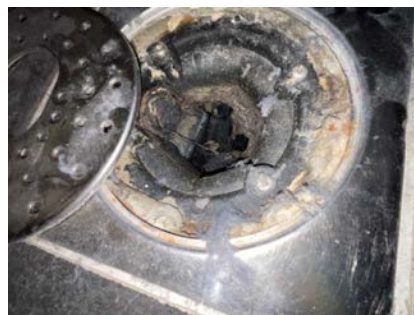
- Det er viktig å merke seg at levetiden til en membran varierer basert på kvalitet, installasjon og bruk. Eldre membraner kan bli sprø og sprekke opp, noe som fører til at de mister sin vanntettende funksjon. Dette kan resultere i vannlekkasjer gjennom vegger og gulv og fuktskader.
- Overvåk tilstanden jevnlig. For å få tilstandsgrad 0 eller 1 må slukløsningen skiftes ut og sannsynligvis må også membransjiktet skiftes/utbedres. Det er imidlertid vanskelig å si noe om tidspunktet for når dette er nødvendig.
- Eldre sluk av plast er ofte utsatt for lekkasjer og særlig i overganger. Eventuelle lekkasjer kan medføre fuktskader på tilleggende konstruksjoner.

Slu på baderom

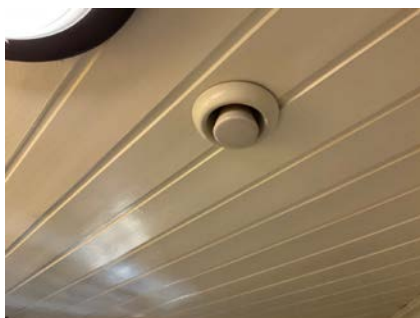
Takventil

Tilstandsgraden forbedres hvis det monteres avtrekksvifte på baderommet.

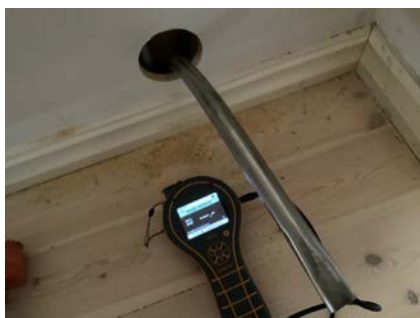
Hulltakingen er gjort på en tilfeldig plass i våtrommet, hvor det er sannsynlig at det kan være fuktighet, sett opp mot fuktbelastningen i rommet.

Hulltaking 1.etasje

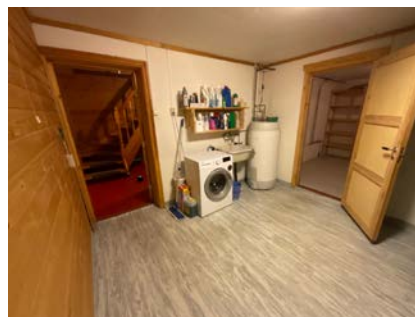
Minner spesielt om at vaskerommet er fra 1986 med manglende gulvbelegg under varmtvannstanken og at veggene har trepanel og mur. Ny eier må være forberedt på oppgraderinger av vaskerommet for å tilfredstille dagen forskrifter og forventninger til bruk.

Vaskerom i kjelleren

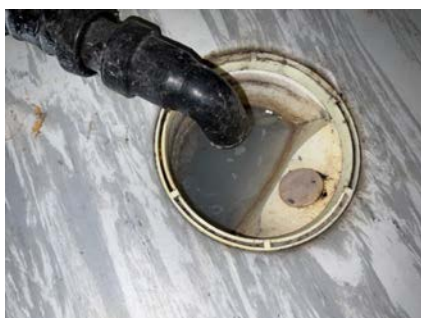
Konsekvensen er at en mulig vannlekkasje vil kunne renne til tilstøtende rom fordi det finnes ufullstendig membran/belegg.

Sluk på vaskerom

**Kostnadsestimat: 10 000 - 50 000**

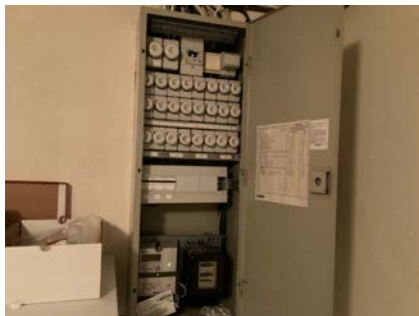
**Ja** Tilstandsgrad to er gitt på grunn av eldre skrusikringer og jeg anbefaler ny eier en utvidet el-kontroll som kan dokumentere det elektriske anlegget sin tilstand.

Sikringsskap i bildene i kjelleren

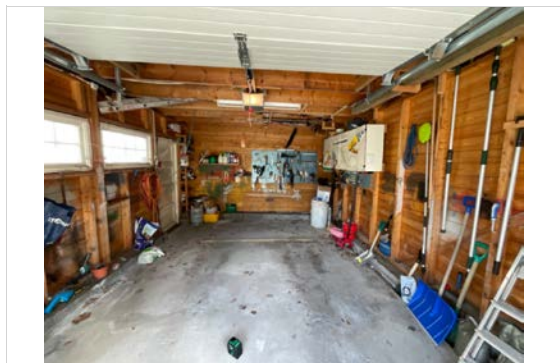
Ny eier må forvente store utbedringer på garasje og gulv for at denne skal fremstå i god stand. Jeg anbefaler ny eier å sette seg grundig inn i avviket på garasjen.
