Mikkelssti 17A

Prisant.:	Kr 2 950 000,-	Gnr./bnr.	Gnr. 25, bnr. 189
Omkostn.:	Kr 75 100,-	Oppdragsnr.:	1302250041
Total ink omk.:	Kr 3 025 100,-		
Selger:	Per Arne Haugen		
Salgsobjekt:	Fritidseiendom		
Eierform:	Eiet		
Byggeår:	2006		
BRA-i/BRA Total	90/96 kvm		
Tomtstr.:	200.6 m ²		
Soverom:	4		
Antall rom:	6

Befaringsdato: 10.03.2025 Rapportdato: 14.03.2025 Oppdragsnr.: 15711-1879 Referansenummer: RH2802

Autorisert foretak: SørTakst AS

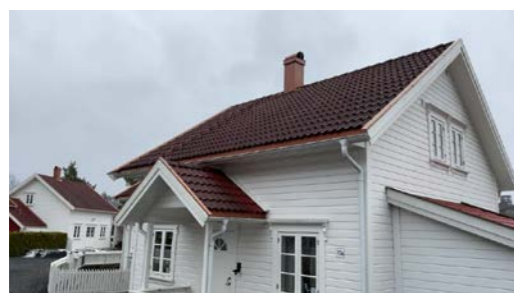
Punktet må sees i sammenheng med Takkonstruksjon/Loft

Taket er tekket med betongstein.

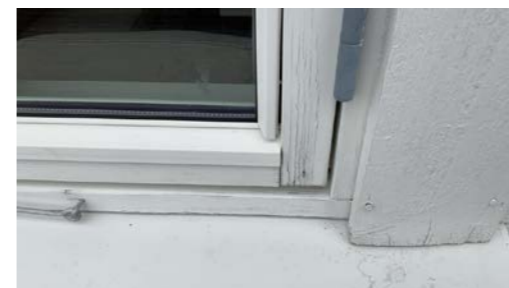
TG 2 Dører

Det er tredører.

Det er fuktsvellige dørblander på terrassedører.

Det må påregnes vedlikehold og ev. utskiftninger av enkelte dører.

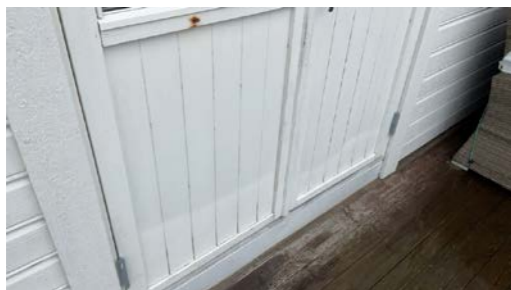
TG 2 Balkonger, terrasser og rom under balkonger

Det er terrasse i trekonstruksjon.

- Det er påvist at dekke på terrassen har en del sprekker.

Det er sprekker og stedvis begynnende råte i enkelte terrassebord.

Dekke og rekkverk bør overflatebehandles. Enkelte bord bør skiftes.

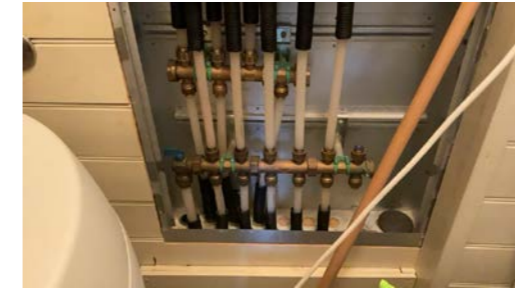
TG 1 Avløpsrør

Det er avløpsrør av plast.

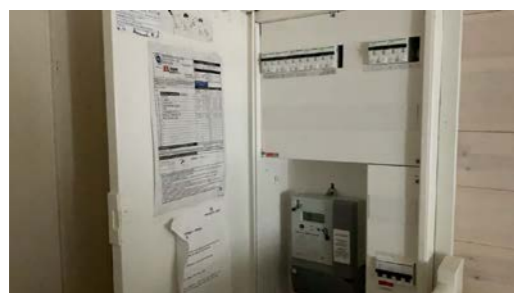
TG 0 Branntekniske forhold

1. Er det mangler for brannslukningsutstyr i boligen iht. forskriftskrav på søknadstidspunktet, men minst Byggeforskrift 1985?
Nei
2. Er det skader på brannslukkingsutstyr eller er apparatet eldre enn 10 år?
Nei
3. Er det mangler på røykvarsler i boligen iht. forskriftskrav på søknadstidspunktet, men minst Byggeforskrift 1985?
Nei
4. Er det skader på røykvarslere?
Nei
