Tilstandsrapport

📍 Kallandsheia 28A , 4887 GRIMSTAD

gnr. 82, bnr. 309, snr. 2

Rapportdato: 29.04.2026

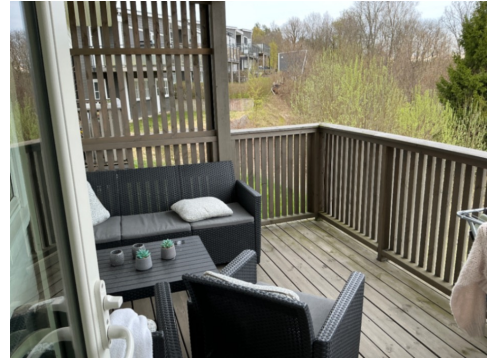
TG 1 Balkonger, terrasser og rom under balkonger

Balkong/terrasse med dekke av terrassebord.

Normalt vedlikehold av terrassebord må påregnes. Med dette menes en årlig vask/rens av bord for å fjerne grønske og evt oppdatering av beis/maling mm.

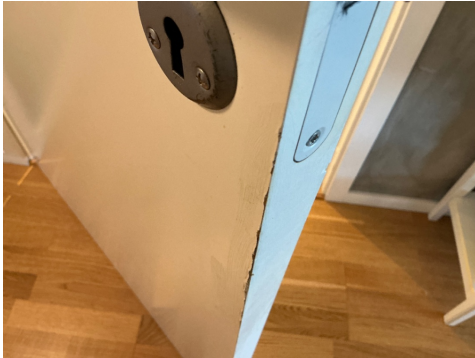
Tre/lettdører. Dørene ble funksjonstestet for heng i karm og svill, funksjon OK.

Noe bruksmerker finnes.

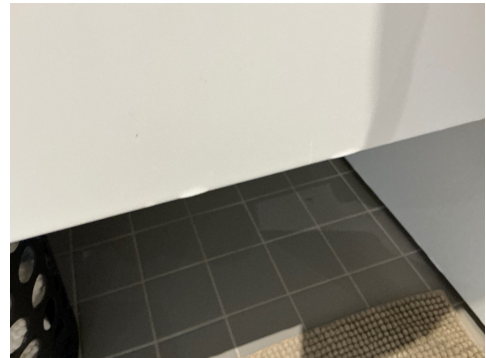
Innredning med vask, opplegg vaskemaskin, vegghegt wc og dusjdører/garnityr. Mindre fuktsvelling nedre del front innredning ellers normal brukslitasje.

Mindre fuktsvelling.

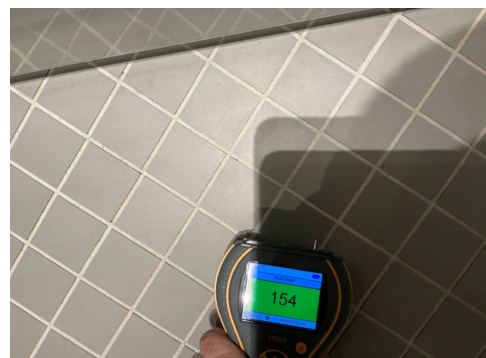
TG IU Tilliggende konstruksjoner våtrom

Hulltaking ikke utført fordi det er prefabrikkert baderomskabin.

Overflate fuktsøk utført med fuktindikator i våtsone, normalt utslag.

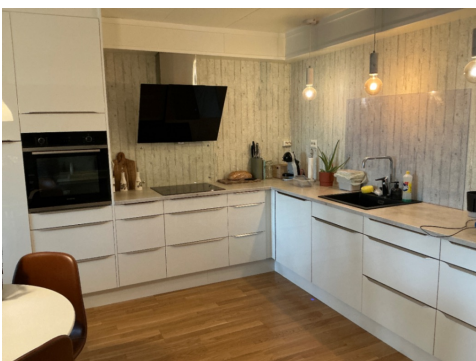
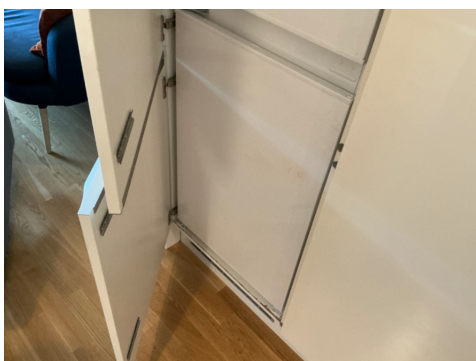
TG 2 Overflater og innredning

Frontene på kjølfrys er ikke helt tilpasset og frontene sitter ikke fast i skapdør så man må åpne i to omganger.

Vedlikehold må brukes vurderes av kjøper.

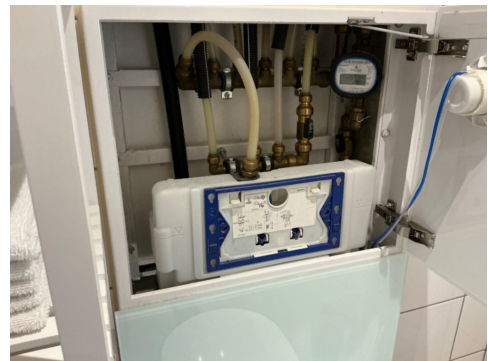
! TG 1 Vannledninger

Vannledninger av rør i rør. Fordelerskap plassert i badrom.

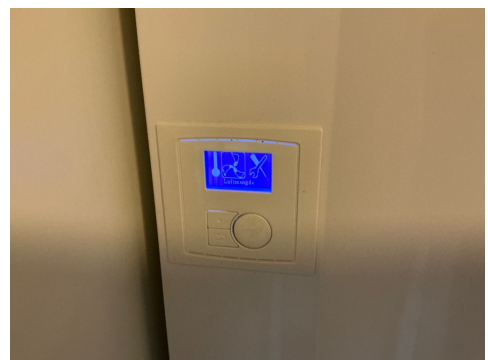
Balansert ventilasjonsanlegg i boligen med tilluft i rom ment for varig opphold og avtrekk våtrom. Normalt filterbytte og service påregnes etter produsentens anbefalinger. Ikke videre vurdert.

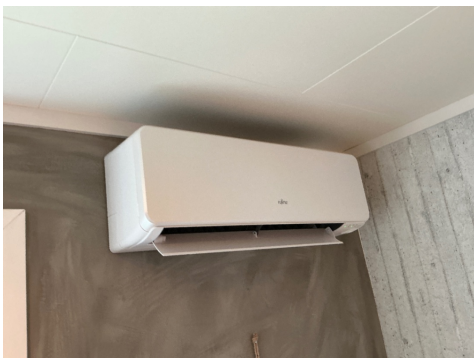
! TG 2 Varmepumpe

Varmepumpe i stue.

Fra 22, montert 23 ifølge eier. Estimert levetid er 10-15 år.

- Det har ikke vært avholdt service på anlegget senere år.

Vurdere service med sjekk av gass mm.

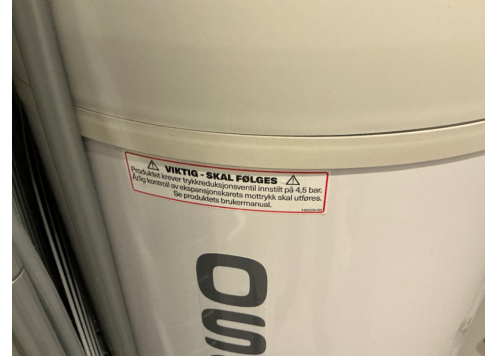
! TG 1 Varmtvannstank

Varmtvannsbereider plassert i baderom, fra 2025 ifølge eier. Estimert levetid på bereder er 15-25 år. Fast tilkoblet strøm.

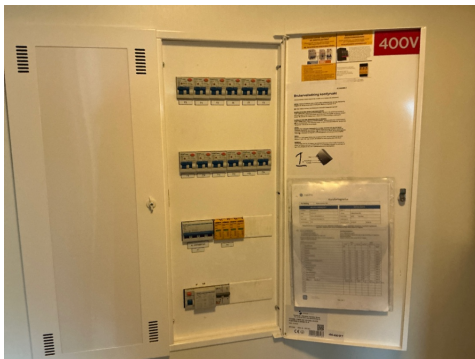
Automatsikringer i boden.

Det anbefales at anlegget gjennomgås av fagkyndig hvert 10 år.
