Nipedalen 80, 5164 LAKSEVÅG

**Familievennlig rekkehus med  
fantastisk utsikt | Garasje og  
nyere tak | Rolig og sentralt |  
Nær skole og bhg**

# Velkommen til Nipedalen!

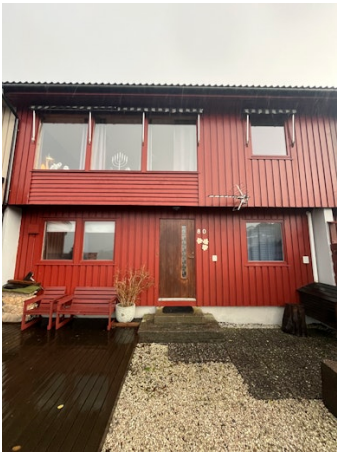
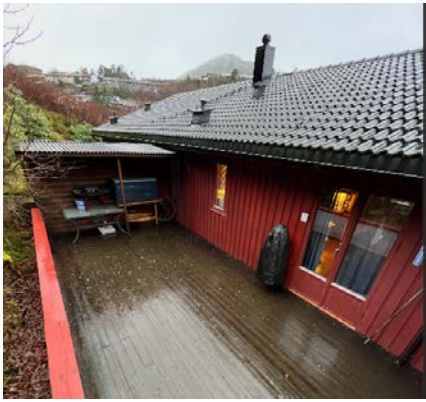
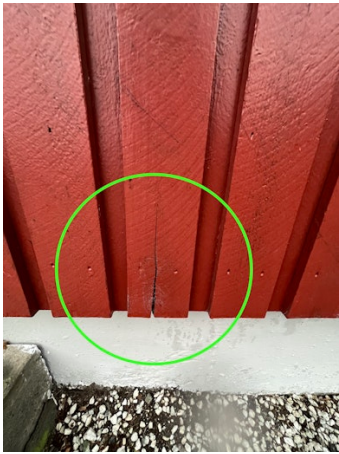
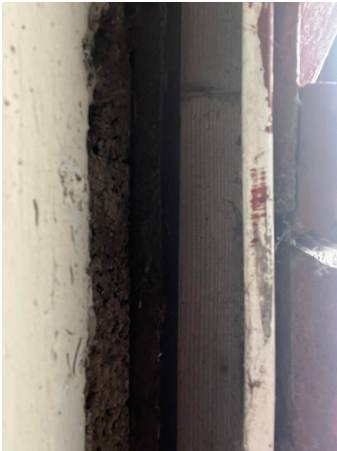
Bilde

Det registreres noe sprekker i enkelt bord.

Det registreres noe sprekker nederst på enkelte bord og behov for vedlikehold og utskifting av skadde bord må påregnes. Det er ikke etablert musetetting, anbefaler ettermontering med musebørste eller lignende løsning.

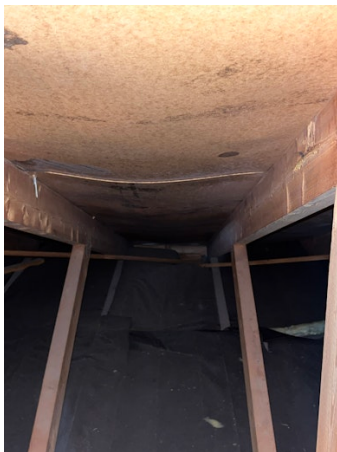
**Bilder**

Taket er oppført med w-takstoler. Ingen skader eller avvik avdekket. Lufting vurderes å være ivaretatt med luftespalter i raftekasse.

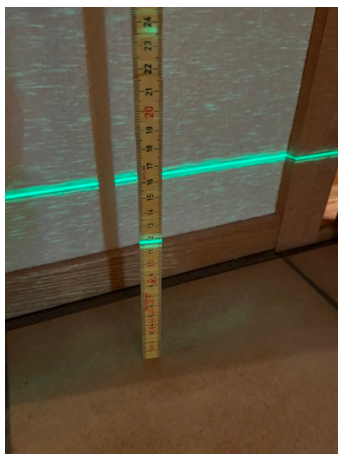
**Bilde**

Målbare skjevheter, men tiltak anses ikke som nødvendig. Total avvik på 10-15mm.

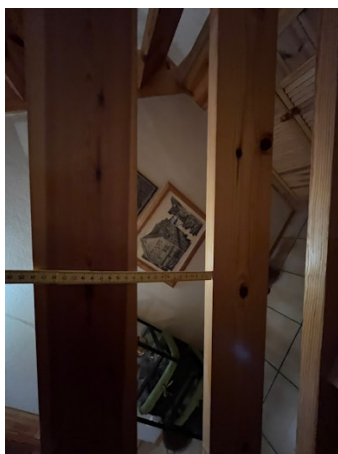
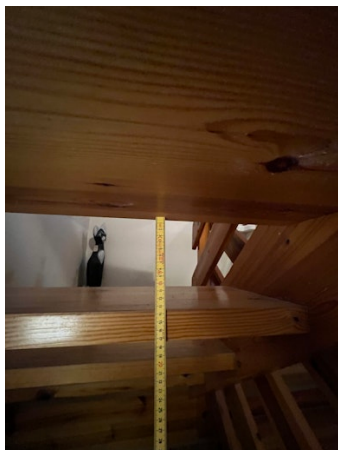
**Bilde**

Åpen utførelse med manglende sikkerhetslist under trinn, samt manglende håndløper på vegg. På grunn av trappens alder er det lite trolig at den tilfredsstiller dagens krav for høyde av rekkverk og barnesikring. Ingen avvik utover dette.
