Werenskiolds gate 16, 1608 FREDRIKSTAD

**Sjarmerende reoveringsobjekt  
med skjermet tomt og  
rusleavstand til sentrum**

## Tilstandsrapport

### ENEBOLIG

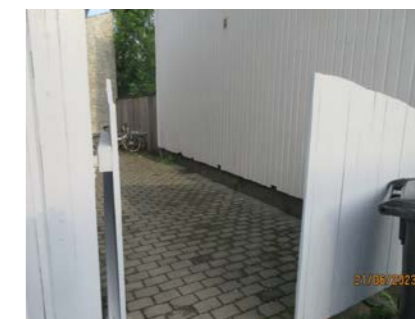
### Veggkonstruksjon

Veggene har trekonstruksjon av ukjent utførelse, antar stående massiv plank. Fasade/kledning har stående bordkledning. Omkledd ca 1980 ut mot vei og 2017 på gavelsider.

• Det er ingen eller liten lufting i nedre kant av kledning mot grunnmur.  
• Det er avvik:

Kledning er ikke renskåret/avsluttet rett på gavel inn mot nabo. Det er sprekk i kledning i 2 etg v/vindu, gavel nord. Sprekk/retningsavvik i skjov på fotplank ut mot veien.

Lufting evt etablering av lufting bør kontrolleres ytterligere. Avslutning av kledning på gavel bør ferdigstilles. Kontrollere sprekk/årsak ytterligere.

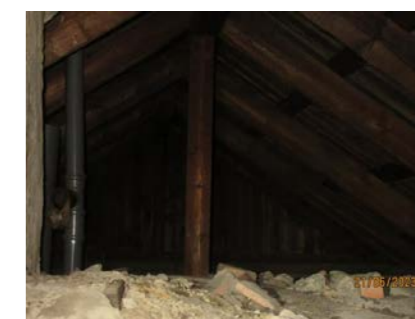
### Takkonstruksjon/Loft

Takkonstruksjonen har sperrekonstruksjon.

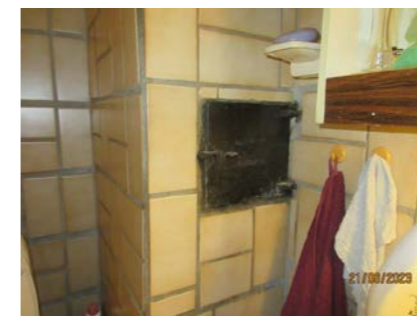
Boligen har mursteinspipe og lukket peis. Antar at det er parafinbrenner i peis.

- Det er påvist brennbart materiale nærmere enn 300 mm fra sotluke/feieluke.

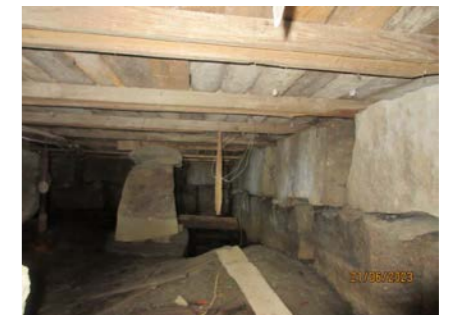
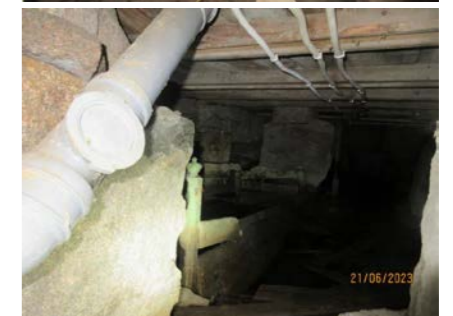
Bygningen har krypkjeller under trebjelkelag og stubbegulv.

- Det er stedvis påvist fuktnivå som tilsier at konstruksjonen kan ha fuktskader.
- Det er avvik:
- Det er begrenset tilgang til hele krypkjelleren.

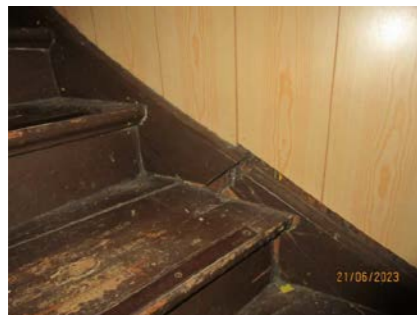
Boligen har malt tretrapp.

- Åpninger i rekkverk er større enn dagens forskriftskrav til rekkverk i trapper.
- Det mangler håndløper på vegg i trappeløpet.
- Trappen har store skader.

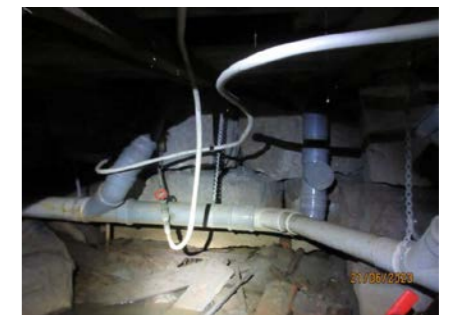
Det er avløpsrør av plast. Antar fra 1980 tallet.

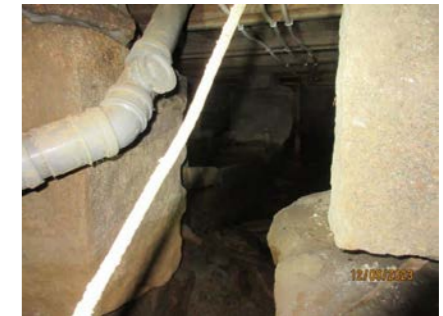
Drenering fra byggeår. Det er vann i krypkjeller. Vanninntrengning oppstod i etterkant av at kommunen gravet opp i gaten for en del år tilbake.

- Mer enn halvparten av forventet levetid på drenering er overskredet.
- Det mangler eller på grunn av alder er det sannsynlig at det mangler utvendig fuksikring av grunnmuren - ved kjeller/underetasje.
- Det er ut ifra observasjoner konstatert at drenering/tettesjikt har funksjonssvikt/svært begrenset effekt.

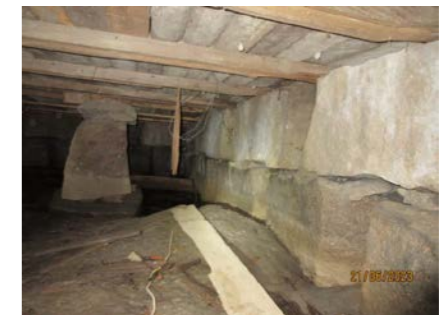
Bygningen har grunnmur i natursteinsmur.
