Loneveien 66D, 4642 SØGNE

Nyere, gjennomgående og moderne bolig | Landlig og populær beliggenhet | Solrikt | Flott utsikt | Barnevennlig

Tilstandsrapport

Rapportdato: 19.11.2024

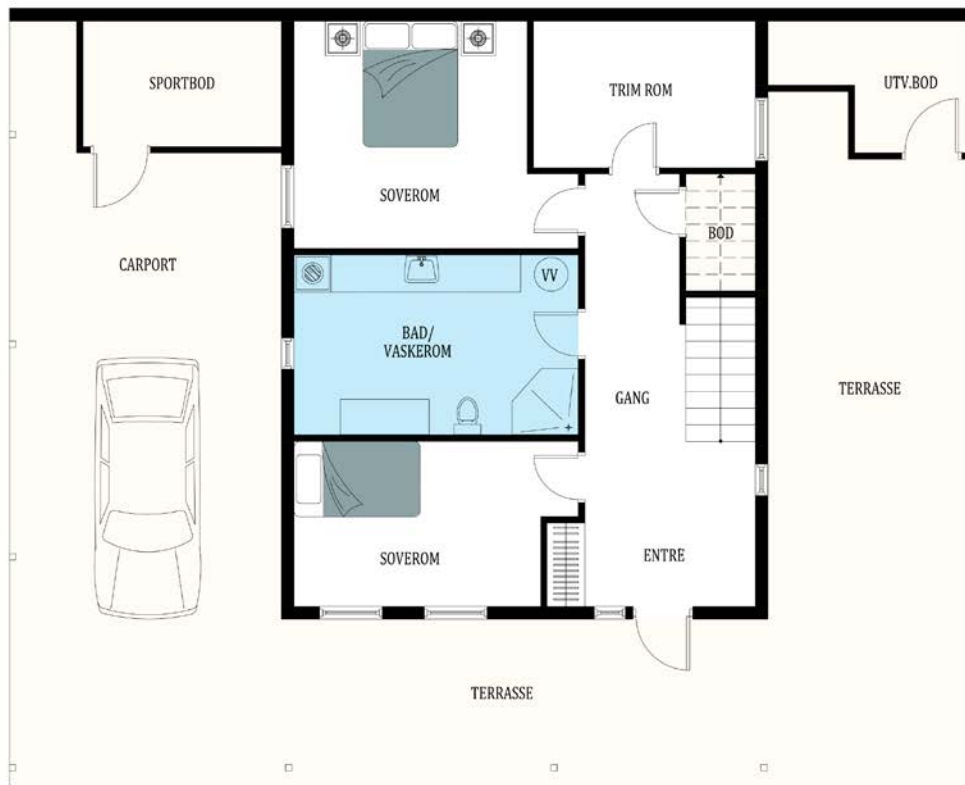
Plantegningen er ikke målbar noe avvik kan forekomme. Megler/Selger tar ikke ansvar for evt.feil

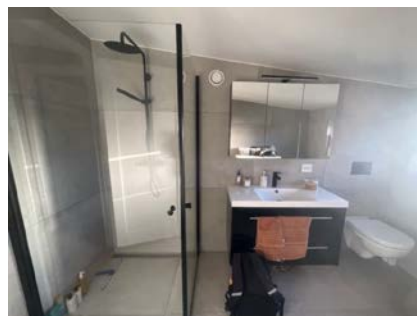
3. ETASJE > BAD

TG 0 Overflater Gulv

Det er flislagt gulv med elektriske varmekabler. Det er ca 18 mm. høydeforskjell fra flis ved dør til slukrist. Oppkant ved dør på 15 mm.

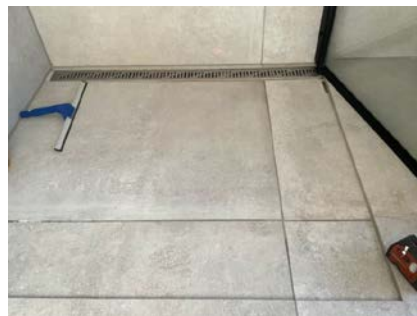
Dusjsonen er nedsenker med ca 10 mm.

! TG 0 Sluk, membran og tettesjikt

Det er slukrenne ved vegg i dusjsonen og smøremembran med dokumentert utførelse.

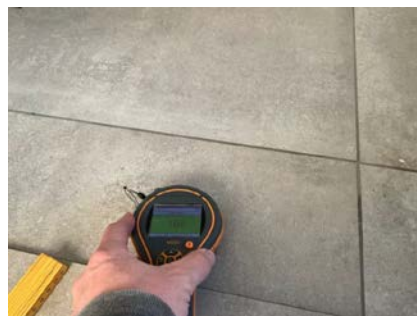
1. ETASJE > BAD/VASKEROM

! TG 0 Overflater Gulv

Det er flislagt gulv med elektriske varmekabler. Det er ca 38 mm. høydeforskjell fra flis ved dør til slukrist. Oppkant ved dør på 15 mm.

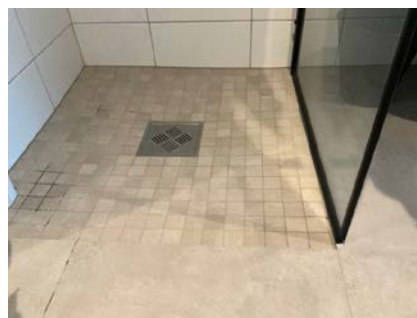
1. ETASJE > BAD/VASKEROM

! TG 0 Sluk, membran og tettesjikt

Det er plastsluk og smøremembran med dokumentert utførelse.

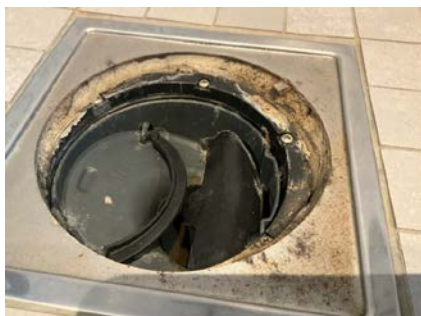
1. ETASJE > BAD/VASKEROM

TG 0 Sanitærutstyr og innredning

TG 0 Tilliggende konstruksjoner våtrom

Hulltaking er ikke foretatt da eier ikke har akseptert dette. Boligen er ny og omfattes i 5 år av garanti fra utbygger og eier påtar seg ansvar ved skade. Tilstandsgrad er satt på bakgrunn av alder og ingen unormale funn etter fukt.

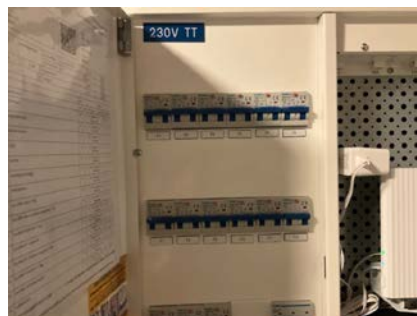
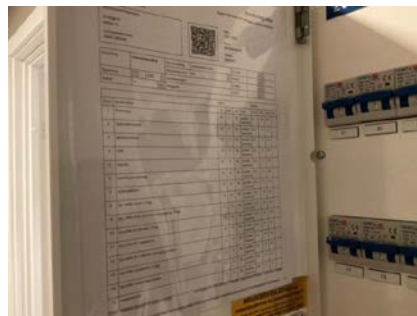
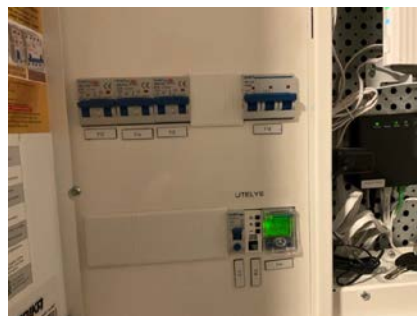
11. Finnes det kursfortegnelse, og er den i samsvar med antall sikringer?
Ja
12. Foreta en helhetsvurdering av det elektriske anlegget, dets alder, allmenne tilstand og fare for liv og helse. Bør det elektriske anlegget ha en utvidet el-kontroll?
Nei

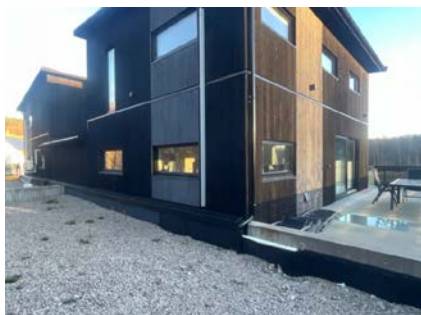
Punktet må sees i sammenheng 'Rom under terreng'

Dreneringen er fra 2022. Det er synlig utvendig fuksikring på murene.

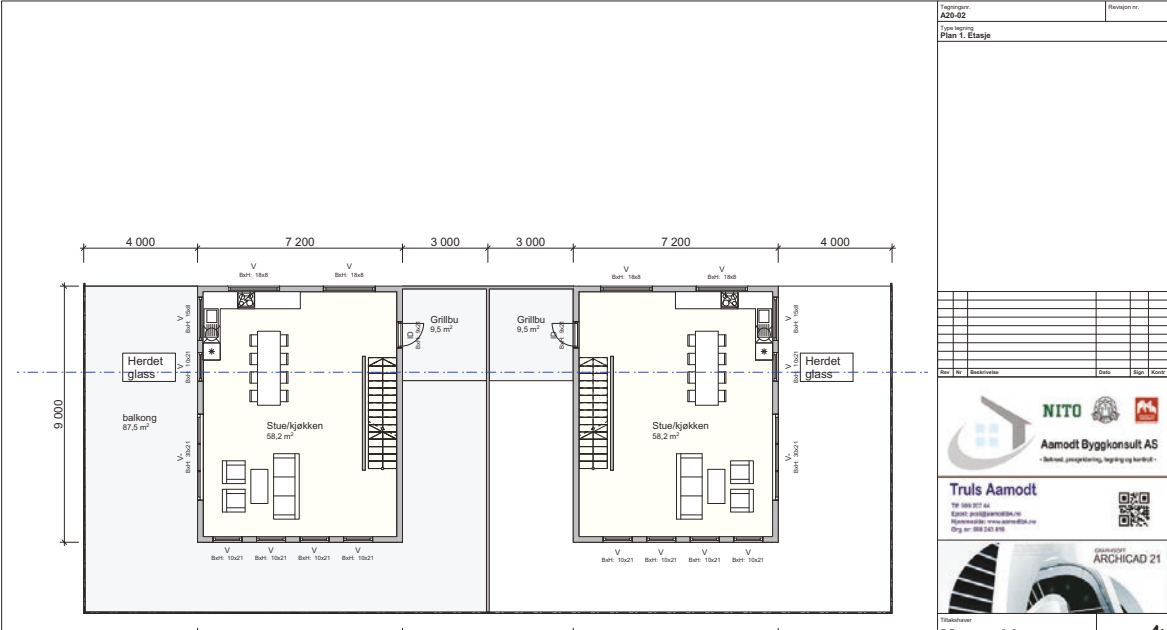
Prosjekt	A20-02
Type tegning	
Plan 1. Etasje	
Rev. Nr.	Endringer

BRA pr. boenhet pluss grillbu
58,6 m²
