Gamle Sætreveg 1, 2054 MOGREINA

**Pen, innholdsrik enebolig med carport, fine uteplasser og flat, romslig og skjermet hage. Perfekt for barnefamilier.**

Befaringsdato: 05.11.2024 Rapportdato: 12.11.2024 Oppdragsnr.: 18925-1632 Referansenummer: XW3625

Autorisert foretak: Nåmo Takst og Rådgivning AS

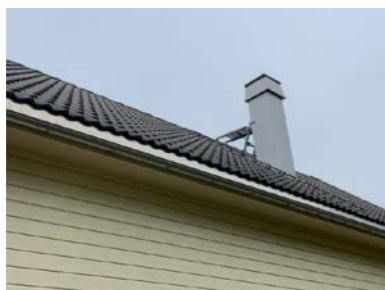
Taktekkingen er av betongtakstein. Taket er besiktiget fra bakkenivå. Mose på tak bør fjernes og vaskes for å forlenge levetid på taksteien.

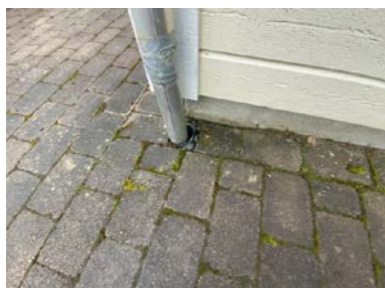
Nedløp og beslag av metall.

Det må etableres utkastere på enden av nedløp slik at vann kastes vegg fra huset.

Det bør etableres utkast mellom rør og drenerør i grunn.

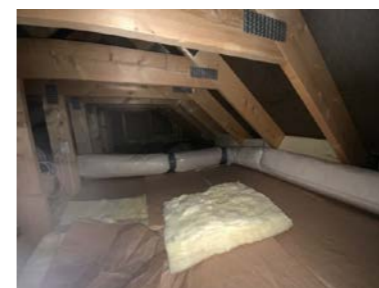
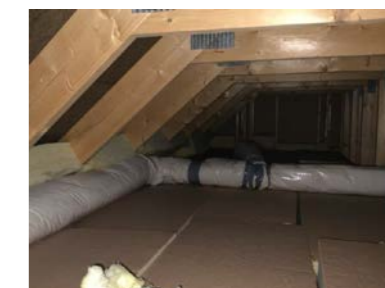
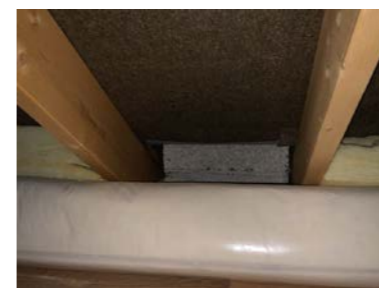
Takkonstruksjonen har A-takstoler i tre. Fiberplater i undertak.

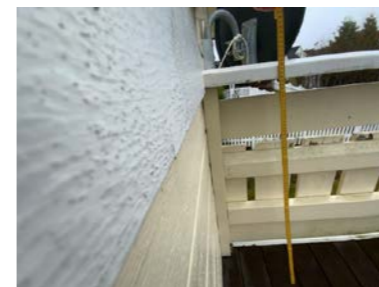
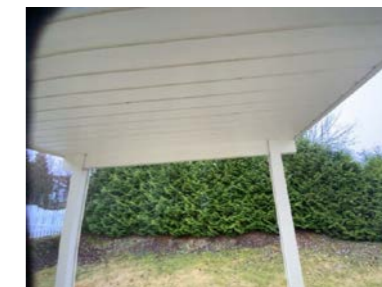
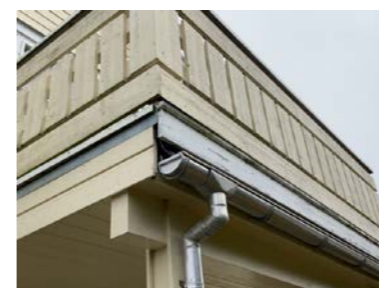
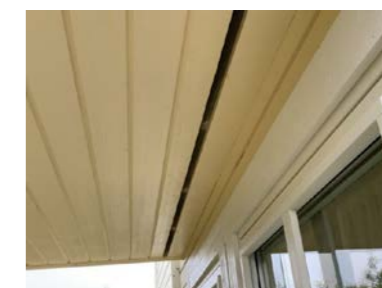
## TG 2 Balkonger, terrasser og rom under balkonger

Etablert balkong av tre, utgang fra soverom i 2 etasje og steinlagt terrasseplattning rett på grunnforhold, utgang fra stue i 1 etasje. Balkong er etablert på tresøyler, punktfundament og bjelkelag.

Det er tett under balkong med panel. Det er ikke kjent om det er etablert membran/teking oppe på balkong og om dette er tett. Det tas spesifikt forbehold om tilstanden av tekkingen. Nærmere undersøkelser på dette anbefales med tanke på fukt og råte over tid.

Det tas spesifikt forbehold om tilstanden av tekkingen. Nærmere undersøkelser på dette anbefales med tanke på fukt og råte over tid.

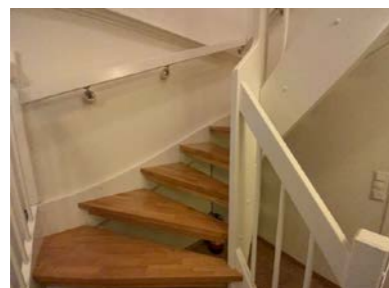
Ved stramming av trapp kan knirk begrenses noe. Funksjonen utover knirk er tilfredsstillende.

- Det må gjøres nærmere undersøkelser.

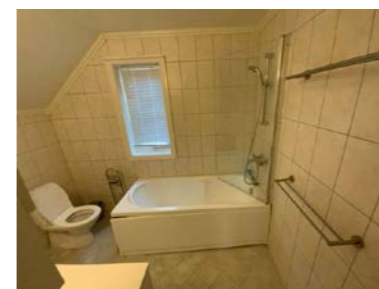
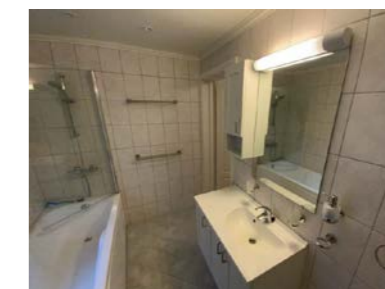
Aktuell byggeforskrift er tekniske forskrifter i perioden 1997-2010. Dokumentasjon: ingen dokumentasjon.

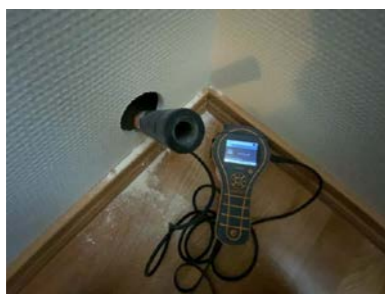
### TG 1 Tilliggende konstruksjoner våtrom

Hulltaking er foretatt uten å påvise unormale forhold. Hulltaking er foretatt ved/i Soverom.

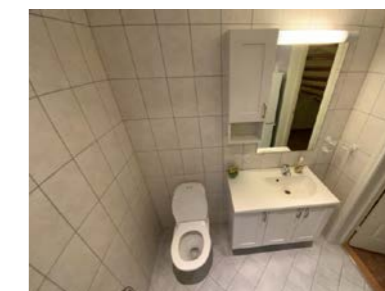
## 1. ETASJE > BAD/VASKEROM

Aktuell byggeforskrift er tekniske forskrifter i perioden 1997-2010. Dokumentasjon: ingen dokumentasjon.

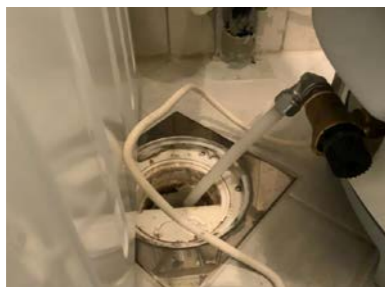
### 1. ETASJE > BAD/VASKEROM

#### TG 1 Tilliggende konstruksjoner våtrom

Hulltaking er foretatt uten å påvise unormale forhold. Hulltaking er foretatt ved/i Entre.

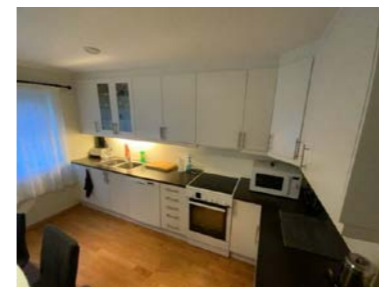
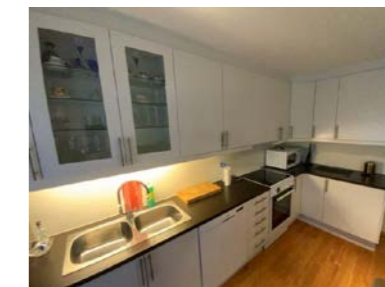
### 1. ETASJE > KJØKKEN

#### TG 1 Avtrekk
