Østsidevegen 21, 2090 HURDAL

**Frittliggende enebolig med småbrukspreg, stor tomt på over 3, 9 mål, låve, stabbur med carport og sentral beliggenhet!**

| Tilstandsrapport ..... | 40 |

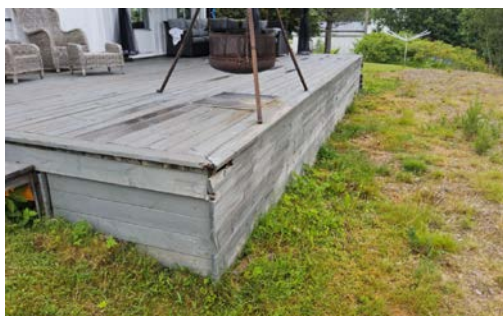
## TG 2 Terrasse inngangsparti

Terrasse bygget med impregneret bjelkelag og terrassebord. Trerekkverk er målt til 80cm.

Det må påregnes oppgradering og utbedringer av terrassen for å lukke avviket.

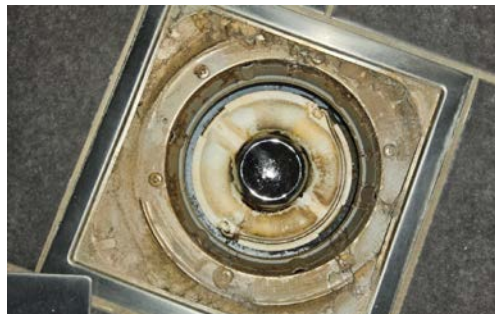
#### Sluk, membran og tettesjikt

Det er plastsluk og membran med ukjent utførelse.

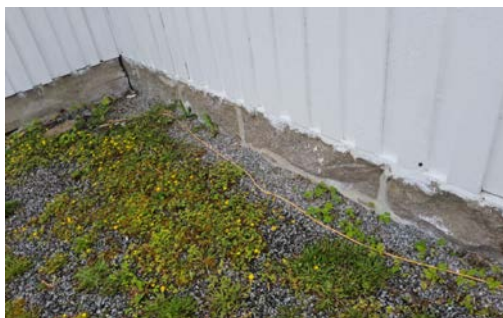
## ! TG 2 Grunnmur og fundamenter

Bygningen har grunnmur i natursteinsmur.

Det registreres enkeltvis riss i grunnmuren.

Nærmere undersøkelser anbefales før eventuelle tiltak kan vurderes.

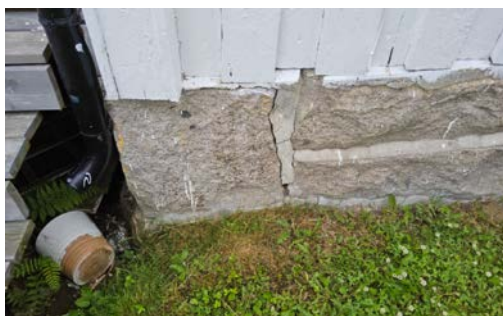
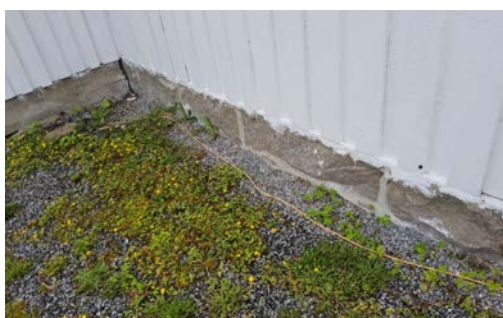
## ! TG 0 Terrengforhold

Terrenget boligen er etablert i er nokså flatt.
