Knøsesmauet 21, 5011 BERGEN

**Lækker toppleilighet med unik  
arkitektur og populær plassering! |  
Rålekker glass-ark | Godt med  
lysinnslipp | Pen utsikt**

Tilstandsrapport .....39

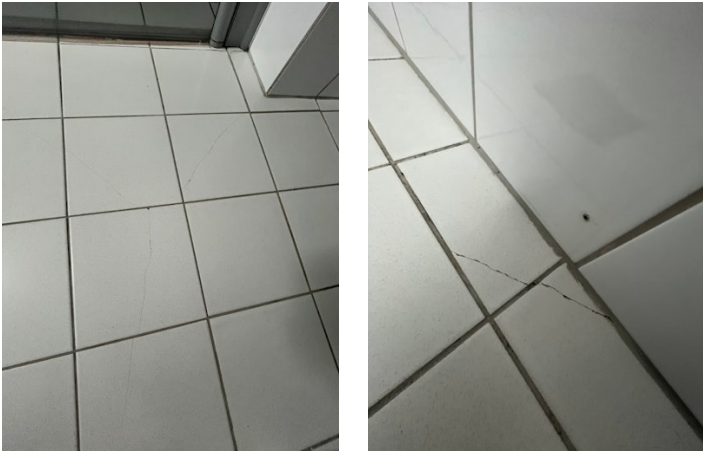
Bilde

**Er det skader eller andre avvik på overflater?**  
Ja

**Kommentar:**  
Sprekker i noen gulvfliser

**Kommentar:**  
Overflatene begynner å ha oppnådd forventet levetid og tiltak må påregnes på sikt. Noe riss i flisfuger og fliser ble avdekket på befaringsdagen.  
Badet fungerer med dagens tilstand,

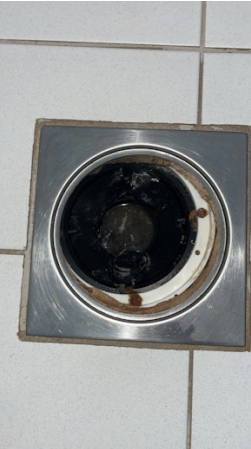
Bilde

**Kommentar:**  
Det er synlig bruk av både membran og mansjett under klemring i sluk.

**Kommentar:**  
TG 2 er gitt med bakgrunn i alder på fuktsikringen. Smøremembran har en naturlig aldringsprosess i form av kjemisk uttørking. Normal forventet levetid på smøremembran er 10-20 år. Ved å etablere dusjkabinett vil badet kunne vare i flere år enn den antatte gjenstående levetiden.  
Toalettet mangler dreksåpning, som er et minimumskrav ved innebygget sistene for å synliggjøre lekkasje.

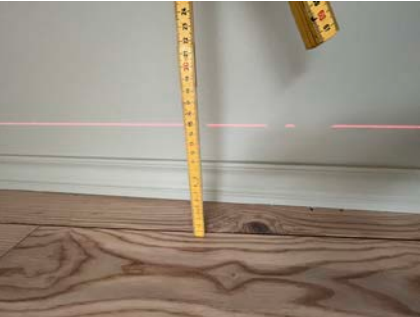
Bilde

Målt høydeforskjell på over 30mm gjennom hele rommet. Tilstandsgrad 3 gis med bakgrunn i standardens krav til godkjente måleavvik. For å få tilstandsgrad 0 eller 1 må høydeforskjeller rettes opp. Det vil imidlertid sjelden være økonomisk rasjonelt som et enkeltstående tiltak i en bolig som dette. Dersom boligen en gang skal renoveres, kan man vurdere slike tiltak.

⚠ Normalt intervall for utbedring/reparasjoner av etasjeskiller i trebjelkelag 40 - 80 år.

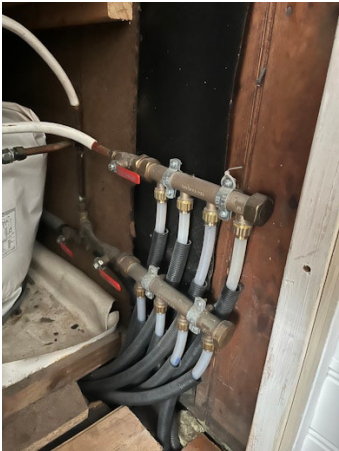
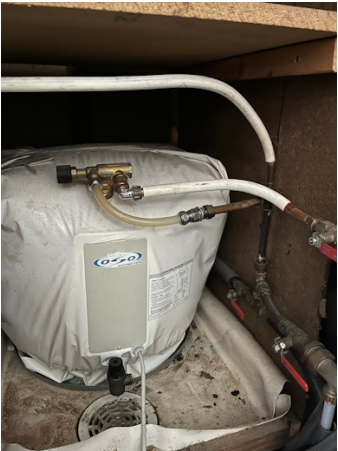
Bilde

⚠ Forventet levetid på rørinstallasjon er 30-50 år.

Anbefales og etablere waterguard i kott.

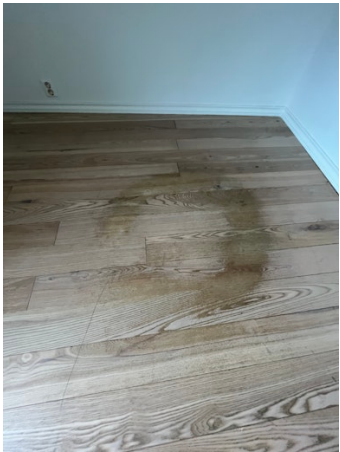
Bilde

Merker i gulv på soverom
