**Sunde - Flott leilighet med to  
soverom.**

# Tilstandsrapport

# gnr. 40, bnr. 40, snr. 1

Befaringsdato: 27.01.2025

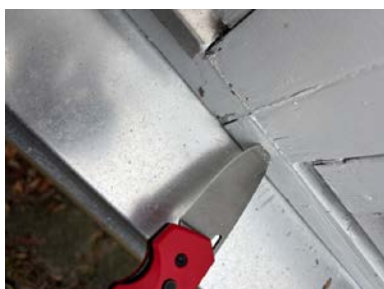
- Det er påvist vinduer med fukt/råteskader.

Det er råteskader i nedre del av karm på flere vinduer.

- Vinduer med råteskader må erstattes med nye.

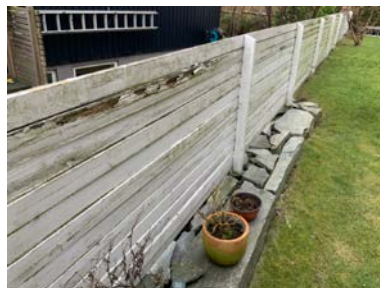
- Det er påvist fukt-/råteskader i konstruksjonen.

Rekkverk mot nabo har råteskader.

- Råteskadet trekledning må skiftes ut.

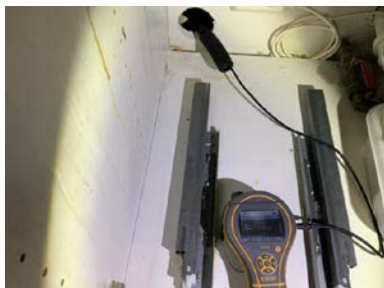
Hulltaking er foretatt uten å påvise unormale forhold. Bilde av måleapparatet viser tre streker, eller ingen utslag. For å få utslag må det være noe fukt som leder spenningen mellom piggelektroden. I dette tilfellet er det altså ingen målbar fukt som kan lede spenning.

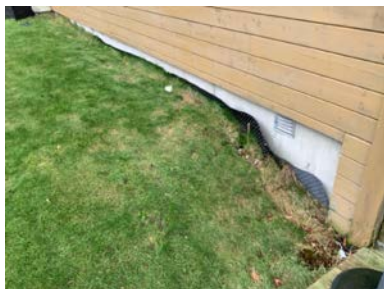
Fuktsikring/plate mot muren mangler topplisten.

Det anbefales at fuktsikring alltid avsluttes over terreng med topplist for å unngå fukt mellom mur og grunnmursplate.
