Salgsobjekt: Fritidseiendom
Eierform: Eiet
Byggeår: 2008
BRA-i/BRA Total: 91/94 m²
Tomtstr.: 392.6 m²
Soverom: 4
Antall rom: 5
Gnr./bnr. Gnr. 12, bnr. 76

Hytte til sommeren? Flott fritidseiendom fra 2008 med solrik og særdeles barnevennlig beliggenhet

Tilstandsrapport

FRITIDSBOLIG

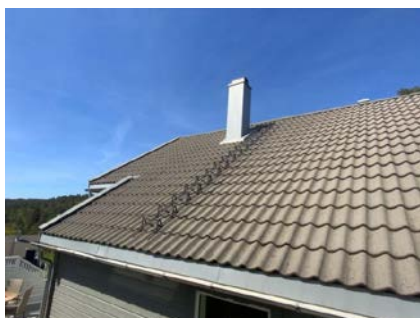
- Det mangler snøfangere på hele eller deler av taket, men det var ikke krav om dette på byggemeldingstidspunktet.

Snøfangere bør monteres.

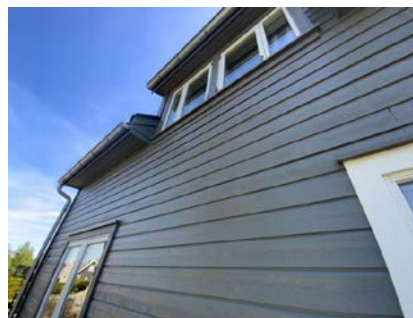
Veggkonstruksjonen er bindingsverk med utvendig kledning av liggende malt panel.

Kledning med noe værslitasje og litt sprekker i noe belistning/kledningsbord.

Kledningsbord med sprekker byttes etter behov og ellers må normalt vedlikehold påregnes.

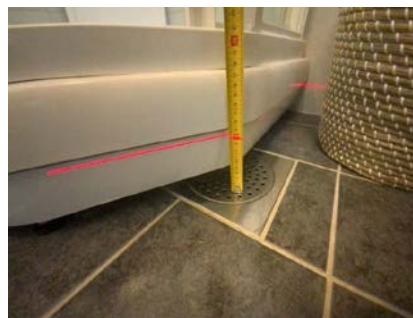
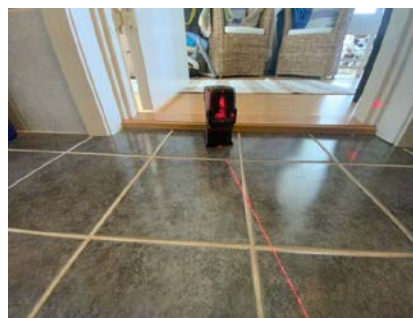
1. ETASJE > BAD/VASKEROM

- Det er påvist at høydeforskjell fra topp slukrist til gulv/synlig topp membran ved dørterskel er mindre enn 25 mm.
- Det er påvist avvik i fallforhold til sluk i forhold til krav i forskrift på byggetidspunktet.

- Våtrommet fungerer med dette avviket.

Eventuelt å montere Waterguard som sikring i rommet.
