# Flott fritidseiendom fra 2008 med solrik og barnevennlig beliggenhet - Båtplass - 4 soverom

# Tilstandsrapport

gnr. 12, bnr. 76

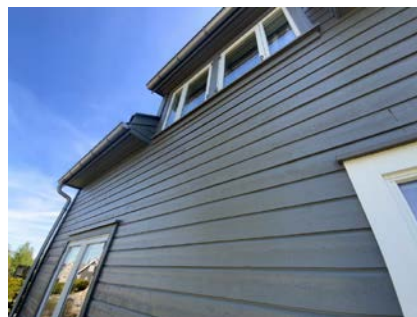
Kledning med noe værslitasje, sprekker og litt råteskader i noe belistning/kledningsbord.

Litt råteskader.

Kledningsbord/belistning med råte byttes, ellers må normalt vedlikehold påregnes.

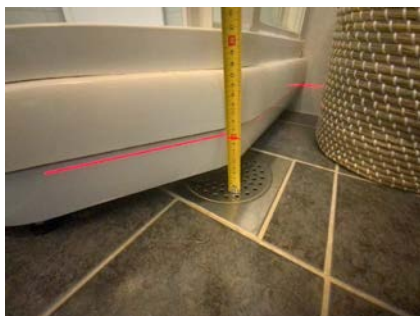
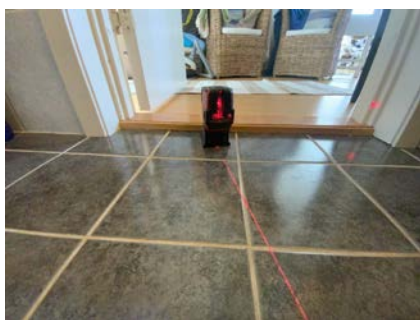
- Det er påvist at høydeforskjell fra topp slukrist til gulv/synlig topp membran ved dørterskel er mindre enn 25 mm.
- Det er påvist avvik i fallforhold til sluk i forhold til krav i forskrift på byggetidspunktet.

- Våtrommet fungerer med dette avviket.
- Eventuelt og montere Waterguard som sikring i rommet.
