Stor selveierleilighet i Langesund fra 2009, med heis, garasje plass og to uteplasser!

Tilstandsrapport

Selveierleilighet
Clarks Gate 6F
3970 Langesund

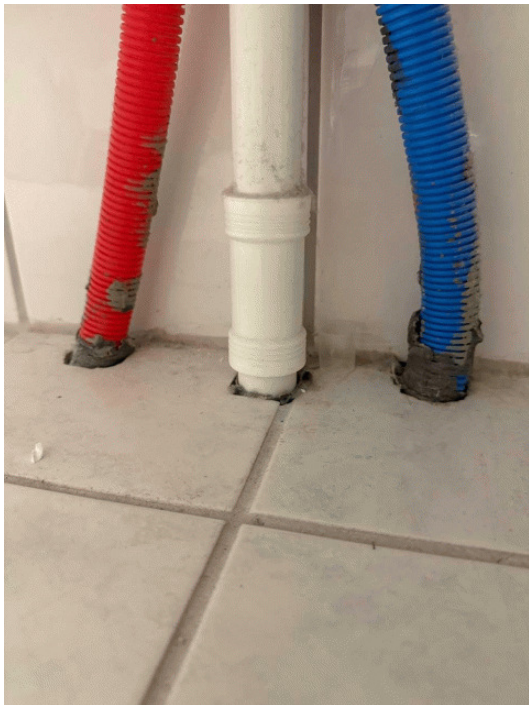
- Membranen er fra 2009
- Det er påvist avvik i forhold til sluk, rørgjennomføringer, mansjetter eller klemring. Se under.
- Det er muligheter for å rengjøre sluk.
- Det er ikke påvist tegn på feil utførelse, feil materialvalg, skadelig fukt eller utettheter.
- Arbeidet vurderes som fagmessig utført.
- Det er boret hull i tilstøtende rom eller fra undersiden. Se under.
- Det er fuktkontrollert med egnet fuktmåleverktøy. Se under.

Tettedetaljer ved rørgjennomføringer tilknyttet vann og avløp til servant er usikker. Det kan være fare for fukt i konstruksjon. Tettedetaljer bør fornyes.

TG2 vurderes grunnet ingen synlig slukmansjett under klemring og ikke tilfredsstillende tettedetaljer rundt rørgjennomføringer under servant.

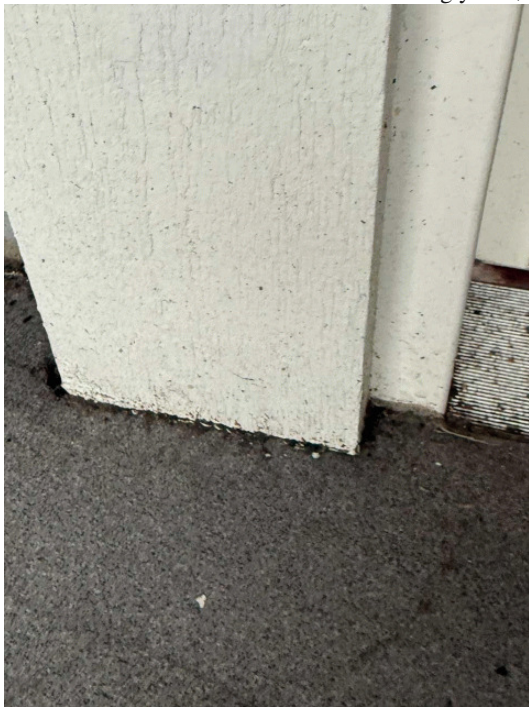
Det er påvist avvik ved beslag, vannbord, omramming, karm eller ytre tetting, se under.

TG2 vurderes da utvendig omramming på terrassedører ligger for tett mot flis.

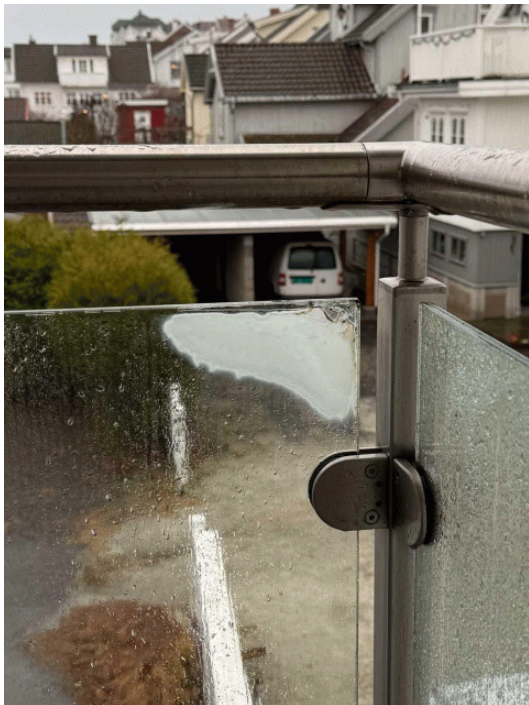
**5. Balkonger, verandaer og lignende****TG 2** 5.1 Balkonger, verandaer og lignende

TG2 vurderes grunnet et par punkterte glass på rekkverket, ikke tilstrekkelig oppkant mot dørene og et par løse flis på sørvendt balkong.
