# En hel tomannsbolig i Posebyen med sentral og attraktiv beliggenhet - Gode leieinntekter

Velkommen til Kristian IVs gate 77. Hel tomannsbolig med selvstendige boenheter, betydelig oppgradert og attraktivt beliggende i sjarmerende Posebyen.

# Tilstandsrapport

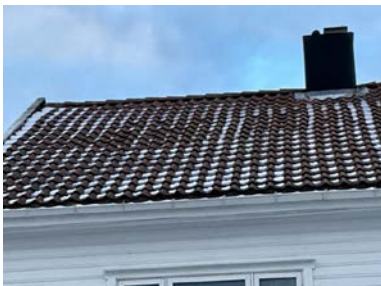
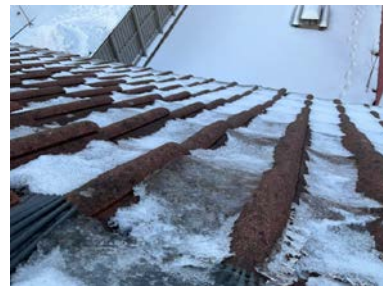
- Tidspunkt for utskiftning av takteking nærmer seg.
- Tidspunkt for utskiftning av undertak nærmer seg.
- Overvåk tilstanden jevnlig. For å få tilstandsgrad 0 eller 1 må takkingen skiftes ut, men tidspunktet for når dette er nødvendig er vanskelig å si noe om.

Bytte takstein ved behov da det ved knekte stein er fare for vann på undertaket og fukt/råte i underliggende konstruksjoner.

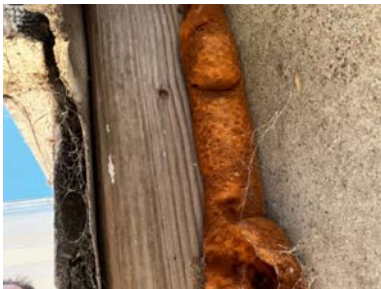
- Det er ingen eller liten lufting i nedre kant av kledning mot grunnmur.
- Det er påvist spredte råteskader i bordkledningen.

Skum som tetting, åpent for gnagere og ikke tilstrekkelig utlufting.

- Uten tilstrekkelig lufting bak bordkledningen kan fuktighet som trenger inn bak bordene eller gjennom veggen innenfra ikke tørke opp. Dette skaper ideelle forhold for råtesopp og muggvekst.
- Råteskader i bordkledningen kan fortsette å utvikle seg både i tiliggende bordkledning og til bakenforliggende veggkonstruksjon, dersom en ikke foretar tiltak.

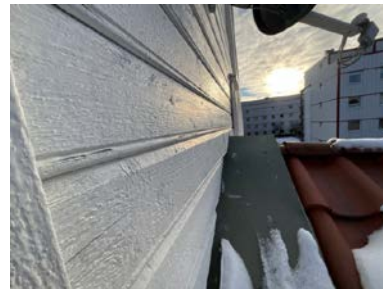
Stedvis noe dårlig kledning.

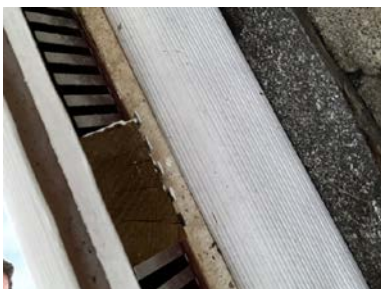
Store deler av boligen har ny kledning med ekstra isolasjon, trekonstruksjon er av ukjent utførelse. Fasade/kledning har liggende bordkledning.

Lufting og ekstra isolert.

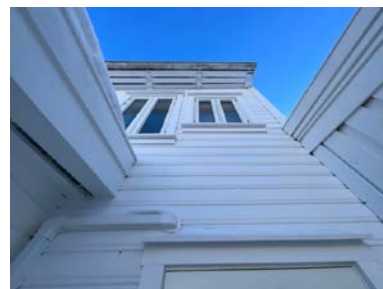
Ny kledning.

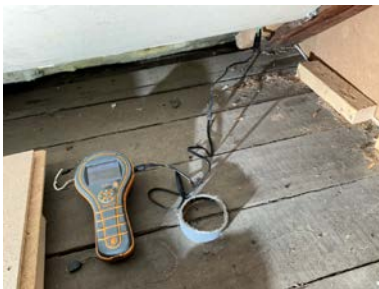
- Det er begrenset/dårlig ventilering av takkonstruksjonen.
- Det er påvist fuktskjolder/skader i takkonstruksjonen.
- Konstruksjonene har skjevheter.
- Det er ikke etablert dampsperre i de deler av konstruksjonen som er tilgjengelig for kontroll.
- Det er spor etter trebordene insekter.

Spør etter treborende insekter

Holdes videre under oppsikt, treborende insekter i bygget kan svekke bæring og bør holdes under oppsikt.

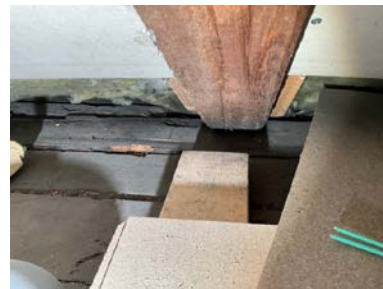
Hull i dampsperran vil kunne gjøre at varm fuktig inneluft trenger ut i konstruksjonen med dertil fare for fukt og råteskader i konstruksjonen.

Ingen dampsperre.

Snø som smelter på taket indikere manglende lufting eller varmetap fra underliggende boligrom, ved nytt tak bør isoleringen økes, ny innvendig dampsperre etableres samt lufting av konstruksjonen i hht dagens krav.

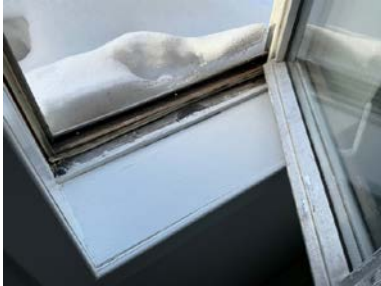
- Det er påvist avvik rundt innsettsdetaljer.
- Karmene i vinduer er slitte og det er sprekker i trevirket.
- Tilstandsgrad 2 gis når bygningsdelen har vesentlige avvik. Bygningsdelen skal enten ha feil utførelse, en skade eller symptomer på skade, sterk slitasje eller nedsatt funksjon. Graden gis når bygningsdelen trenger vedlikehold eller tiltak i nær fremtid. Graden skal også brukes når delen er gammel og det er grunn til å varsle om faren for skader på grunn av alderen, eller når det er grunn til å overvåke delen spesielt på grunn av fare for større skader eller følgeskader.

Eldre vinduer i deler av boligen.

- Det må foretas lokal utbedring.
- Det må påregnes noe vedlikehold og at enkelte vinduer må skiftes ut.

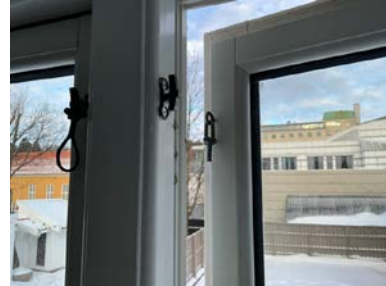
Knekt hampe.

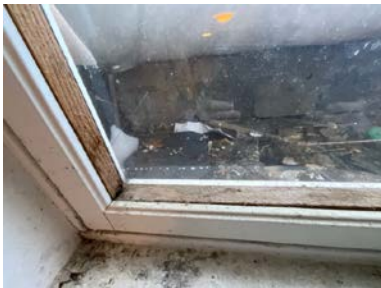
Mangler ett glass og kommer inn fukt i bunnen av vinduet.

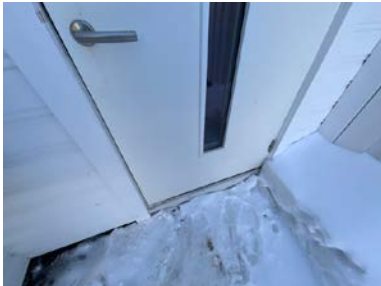
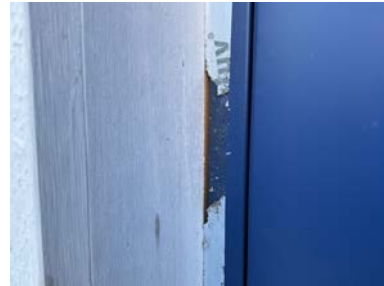
- Det er påvist avvik rundt innsettingsdetaljer.
- Karmene i dører er værslitte utvendig og det er sprekker i treverket.

Utettheter rundt døren i front, vil bli utbedret av eier før salg.

Utbedringer rundt inngangsdøren vil bli gjort før salg.

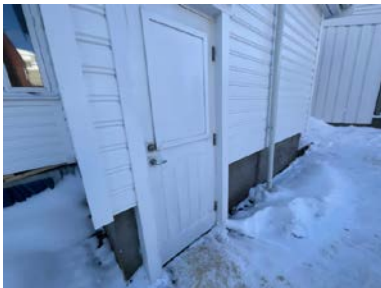
Fuktskader på døren.

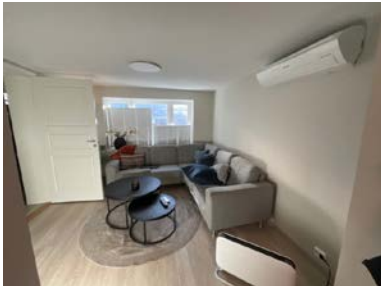
## **TG 3** Etasjeskille/gulv mot grunn

- Målt høydeforskjell på mellom 10 - 20 mm innenfor en lengde på 2 meter. Tilstandsgrad 2 gis med bakgrunn i standardens krav til godkjente måleavvik.
- Målt høydeforskjell på over 30 mm gjennom hele rommet. Tilstandsgrad 3 gis med bakgrunn i standardens krav til godkjente måleavvik.

Det er målt skjevheter i alle byggets etasjeskiller, avvik på eldre bygg er normalt.

Oppretting må vurderes, bjelkelaget bør da også forsterkes. Kostnad er noe omtrentlig da ikke alle rom har avvik over kravene.

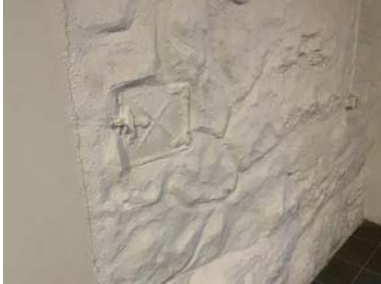
Mer enn halvparten av forventet brukstid er oppbrukt på pipeløp, tiltak kan påregnes.

Sotluke i kjelleren, malt igjen og ikke mulig å åpne.

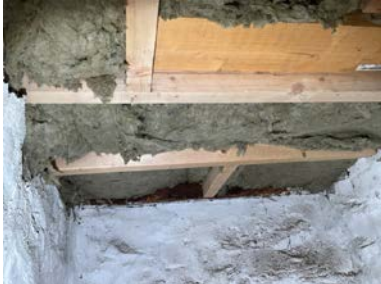
Enkelte nyere deler i bjelkelaget.

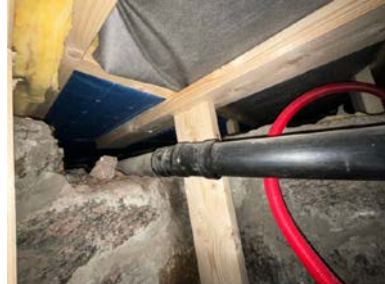
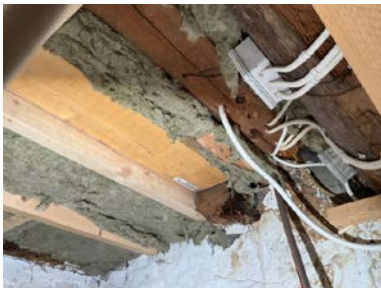
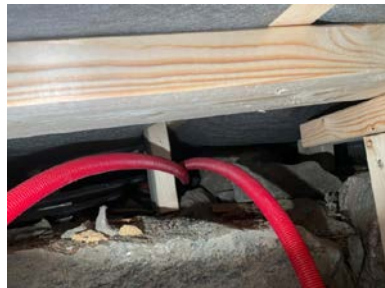
Avstivere plassert rett på stein, uten kapilærbrytende sjikt.

- Vær oppmerksom på denne risikoen, overvåk tilstanden og undersøk dette nærmere, helst med hjelp av en fagkyndig.

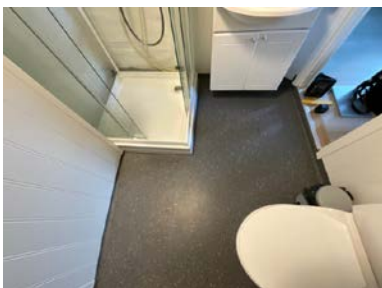
- Det er påvist mangelfull/feil utførelse rundt rørgjennomføringer e.l. som gir fare for fukt i konstruksjonen i våtsone.
- Det er påvist tegn på utettheter på våtrommet.
- Sluk er ikke tilgjengelig for inspeksjon.

Ikke mulig å få tilgang på sluken.

Det er flere utettheter på badet noe som tilsier forsiktighet ved bruk, dersom det oppstår lekkasjer bak kabinettet eller vasken vil det kunne oppstå store skader.

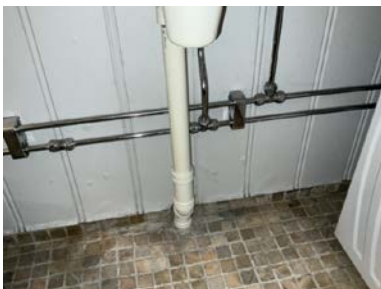
- Det er påvist tegn til fuktskader i overflater.
- Det er vindu/dør med ikke fuktbestandige materialer i våtsonen (ved vask, dusj, badekar, osv.), løsningen eller byggematerialet er uegnet.

Fuktskader på overflatene.

- Påviste fuktskader kan føre til muggvekst over tid, noe som kan påvirke inneklimaet. Dersom skadene utvikler seg, kan dette svekke bygningens konstruksjon og medføre større skader på tilstøtende konstruksjoner.
- Dersom det ikke gjøres tiltak, kan dette medføre oppfukting, oppsvelling og forringelse av materialer over tid og fuktskader på tilstøtende konstruksjoner.

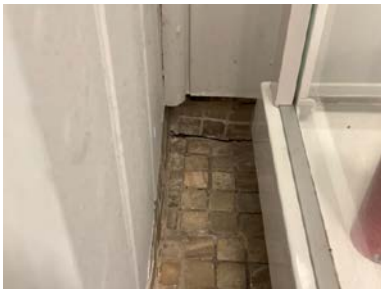
Laveste del av gulvet i hjørne.

Kostnad må sees i sammenheng med en renovering av rommet.

**Kostnadsestimat: 20 000 - 100 000**

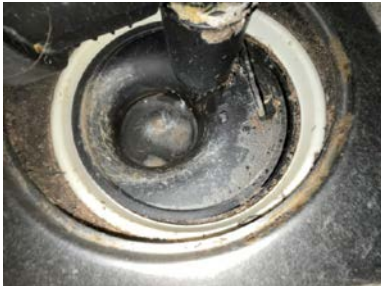
Ukjent membranløsning.

**Kostnadsestimat: 20 000 - 100 000**

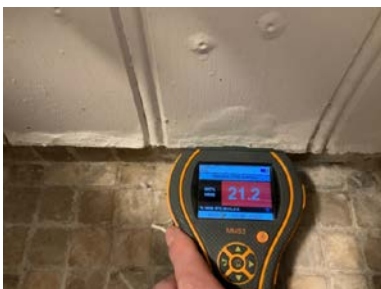
Hulltaking er ikke foretatt da det allerede er påvist andre avvik i våtsonen. Veggflatene har flere fuktmerker og stedvis forhøyet fuktnivåer.

Det blåser inn kald luft mellom oppkant flis og veggplater, dette kan være en medvirkende årsak til fuktmerkene på veggen.

Fuktflekker på panelet.

Ved en renovering av badet må det på bakgrunn av fuktmerkene på utsiden av veggen påregnes fuktmerker også inni veggen. Ved renovering påse å tette luft lekkasjene og etablere tette våtsoner.

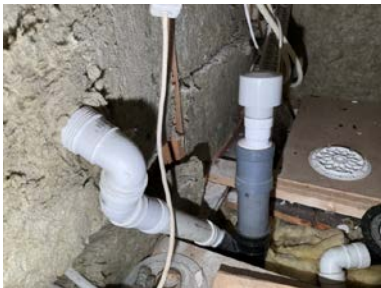
Durgo ventil på loftet.

- I forbindelse med oppgradering av våtrom vil det være naturlig med utskiftning av rør.

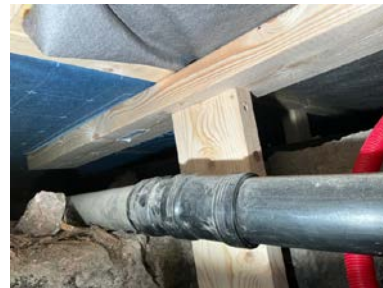
Eldre og nyere rør i kjelleren.

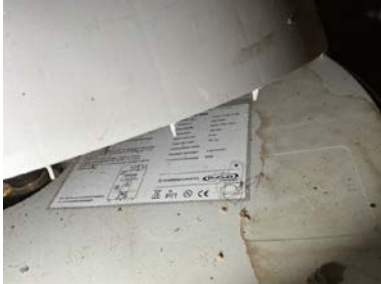
## ! TG 2 Varmtvannstank - 2.etg

Varmtvannstanken er på ca. 120 liter.

- Det er avvik:
- Tanken er kledd inn og ikke tilgjengelig for kontroll. Ukjent alder og tilstand.

Anbefaler oppsyn, skader som oppstår kan utvikle seg til omfattende skader.

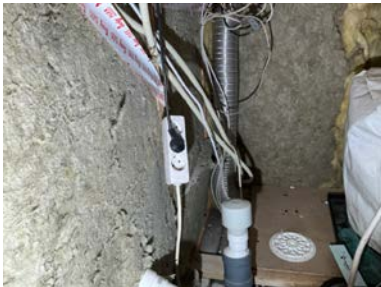
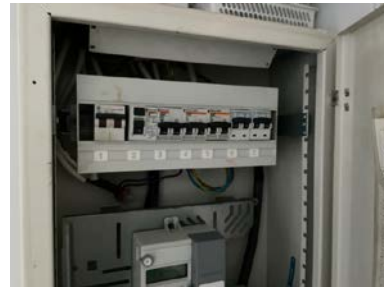
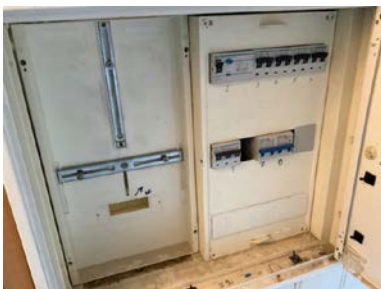
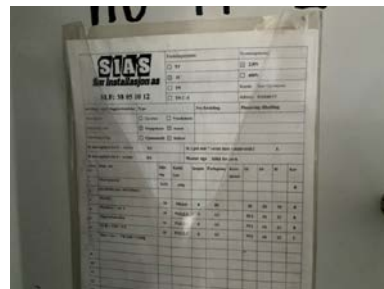
Åpning bak på skapet.

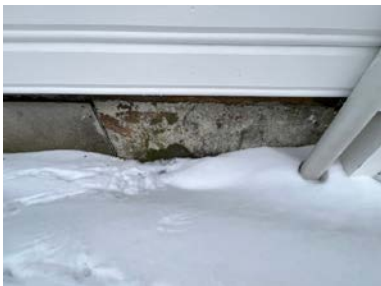
Flere mindre riss og sprekker i eldre bygg er normalt.

- Lokal utbedring må utføres.

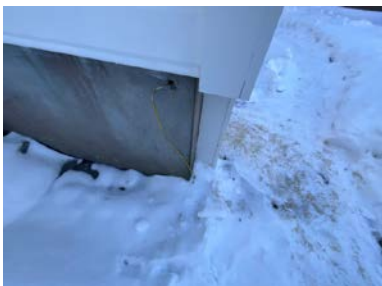
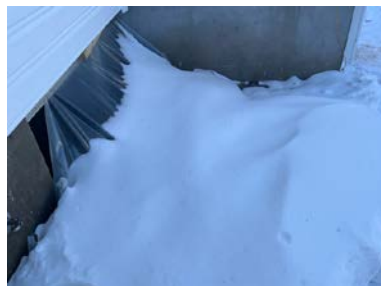
## TG 2 Utvendige vann- og avløpsledninger

Avløpsrør av plast tilkoblet offentlig avløp via private stikkledninger.  
Vannledning av plast (PEL)/metall tilkoblet offentlig vann via private stikkledninger.  
Eier opplyser at vann og avløpsrørene er av nyere dato.  
Innvendig stoppekran er ikke funksjonstestet og utvendig stoppekran er ikke lokalisert.  
Vurderingen og tilstandsgrad er satt på bakgrunn av alder på anlegget da rør og koblinger er nedgravd.

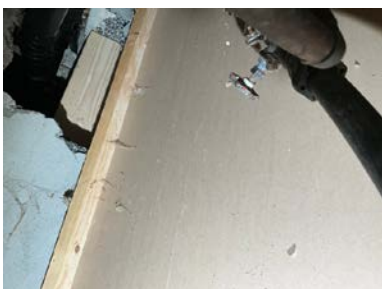
Drypper fra kran.

Bytte kran, fare for ytterligere skader.

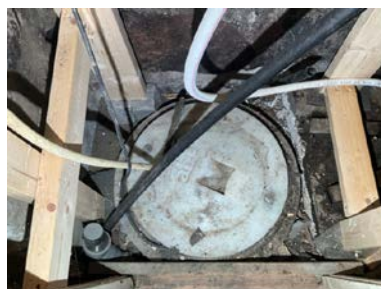
Tanken er ikke i bruk.

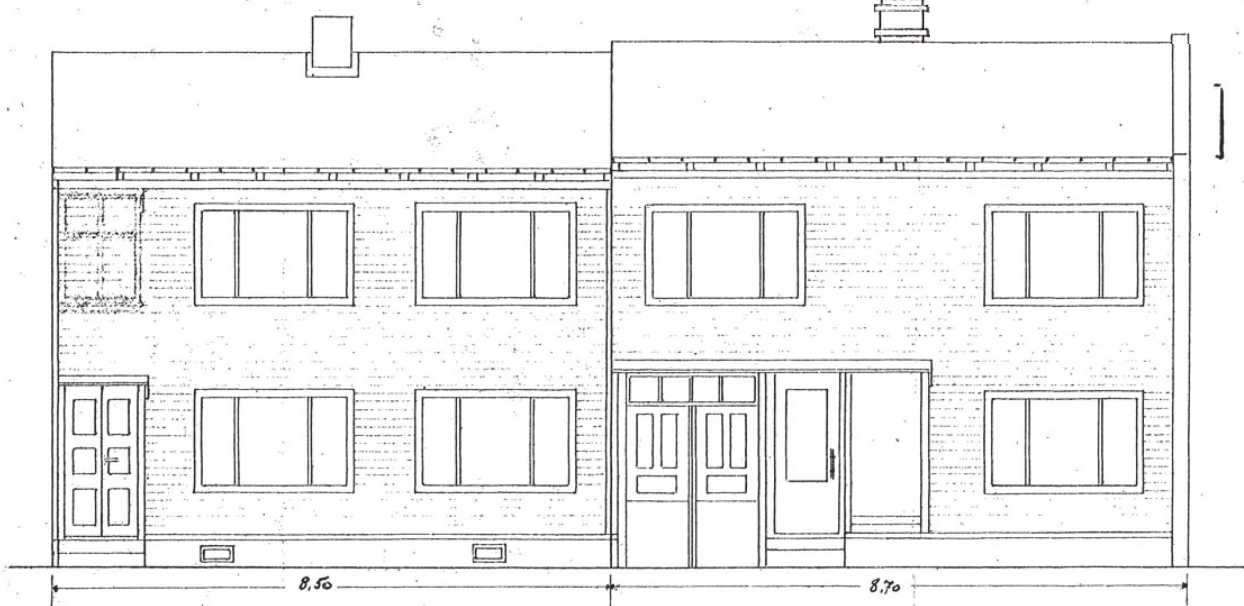
Fasaden forandret

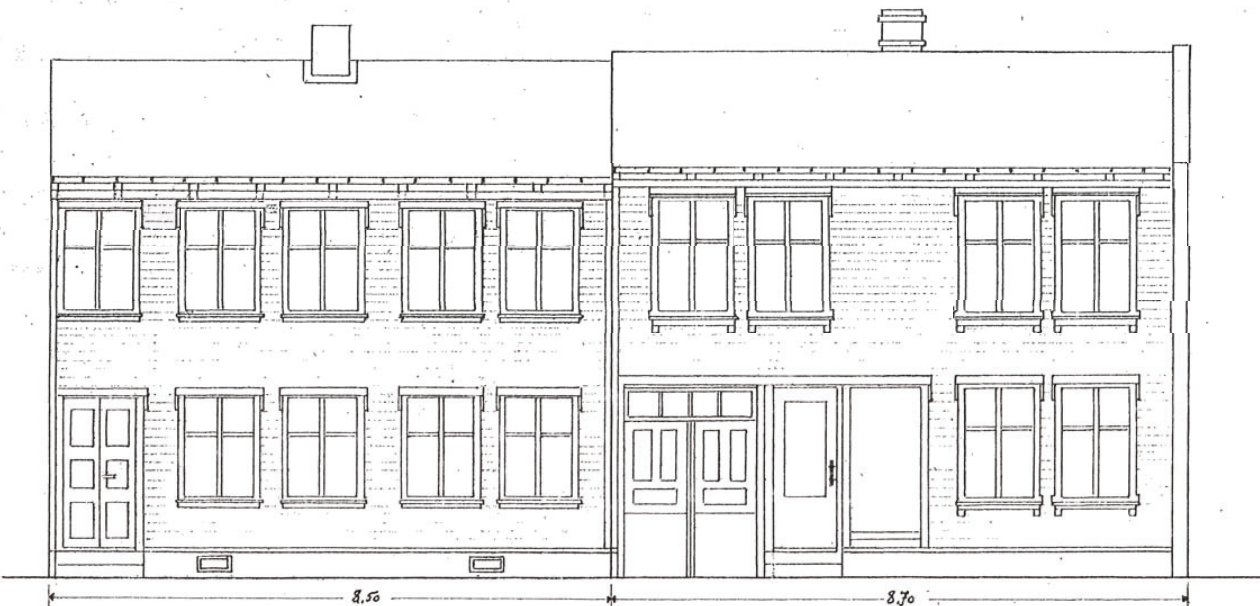
Nuværende fasader
